Nazwa zadania:	<b>Ekspertyza wiaduktów w ciągu ulicy Monte Cassino</b>
Zamawiający:	  <b>ZARZĄD DRÓG I TRANSPORTU</b> w Koszalinie Zarząd Dróg i Transportu w Koszalinie ul. Połczyńska 24 75-815 Koszalin
Nazwa opracowania:	<b>EKSPERTYZA WIADUKTÓW W CIĄGU ULICY MONTE CASSINO W KOSZALINIE</b>

Gdańsk, Czerwiec 2020

## EKSPERTYZA WIADUKTÓW W CIĄGU ULICY MONTE CASSINO W KOSZALINIE

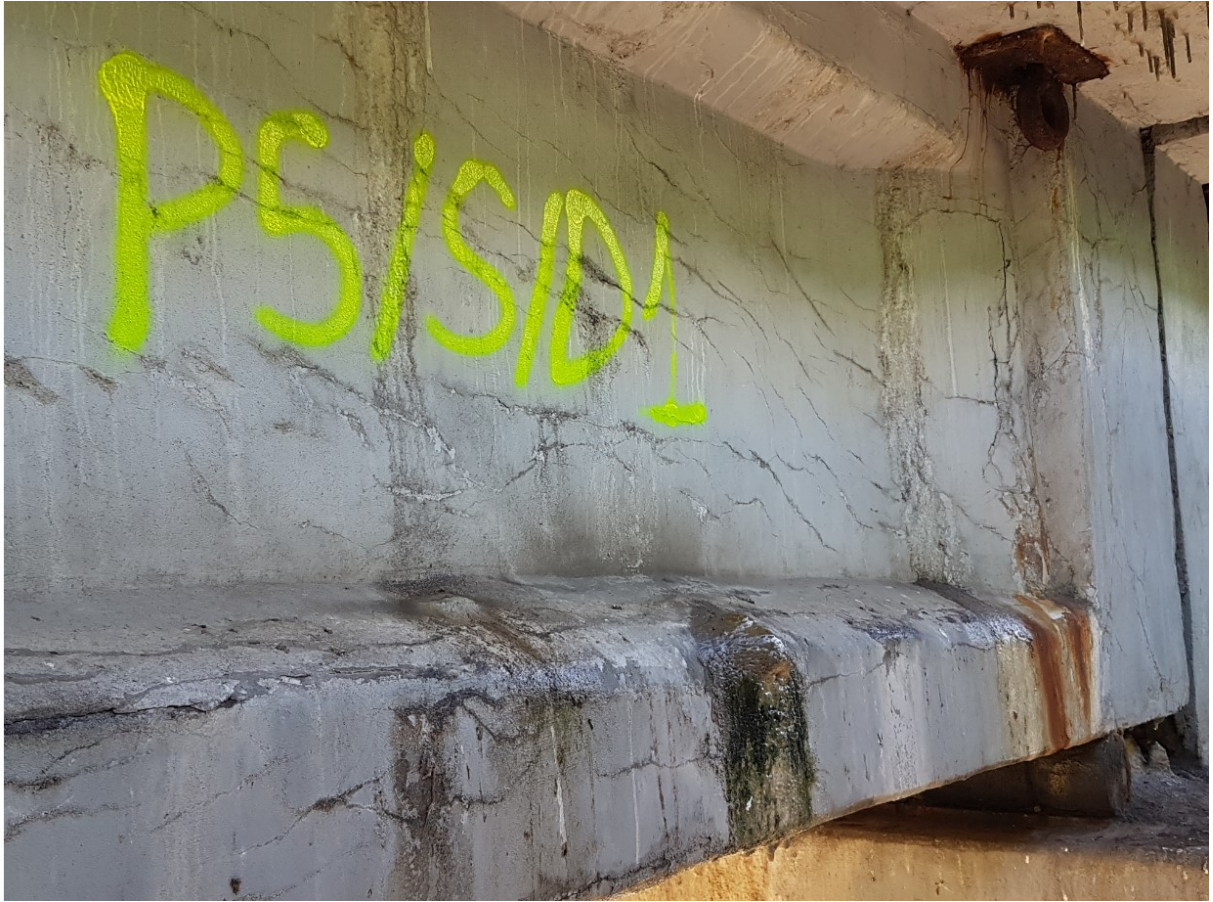
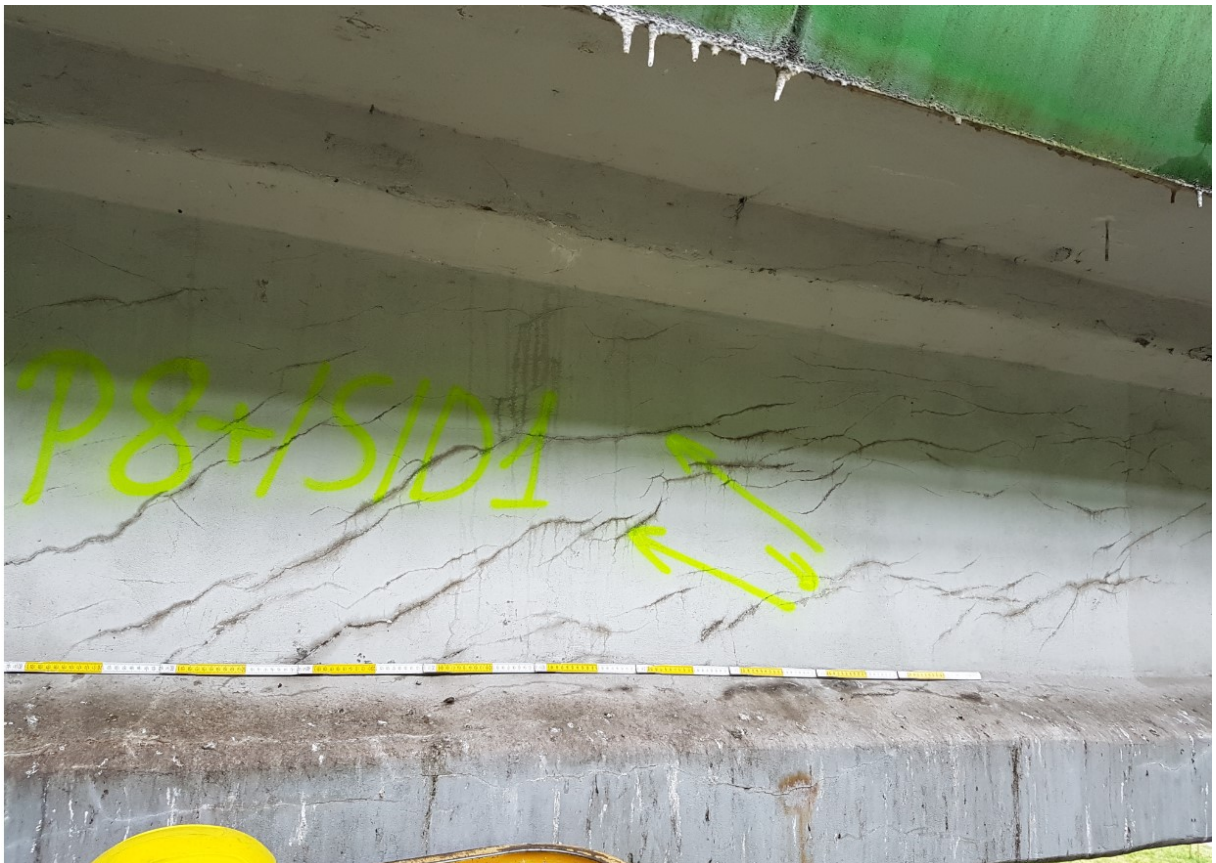
Ze względu na występowanie niniejszych rys głównie na belkach skrajnych wydano w lutym 2020 zalecenia dla zarządcy obiektów o zawężeniu ruchu tylko do 1 przebiegającego środkiem jezdni pasa ruchu.

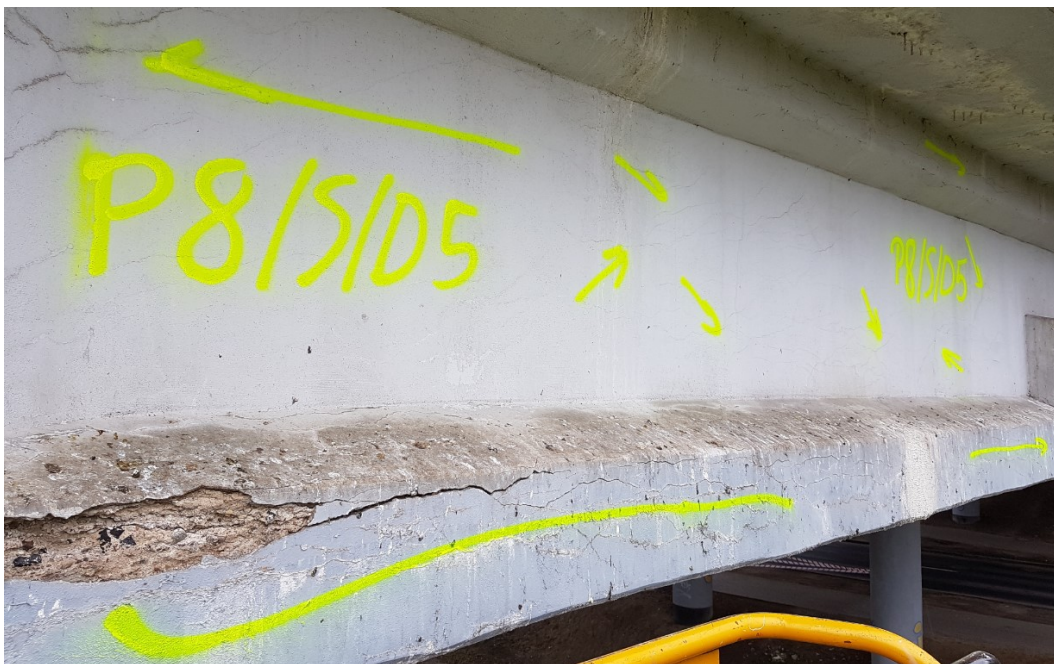
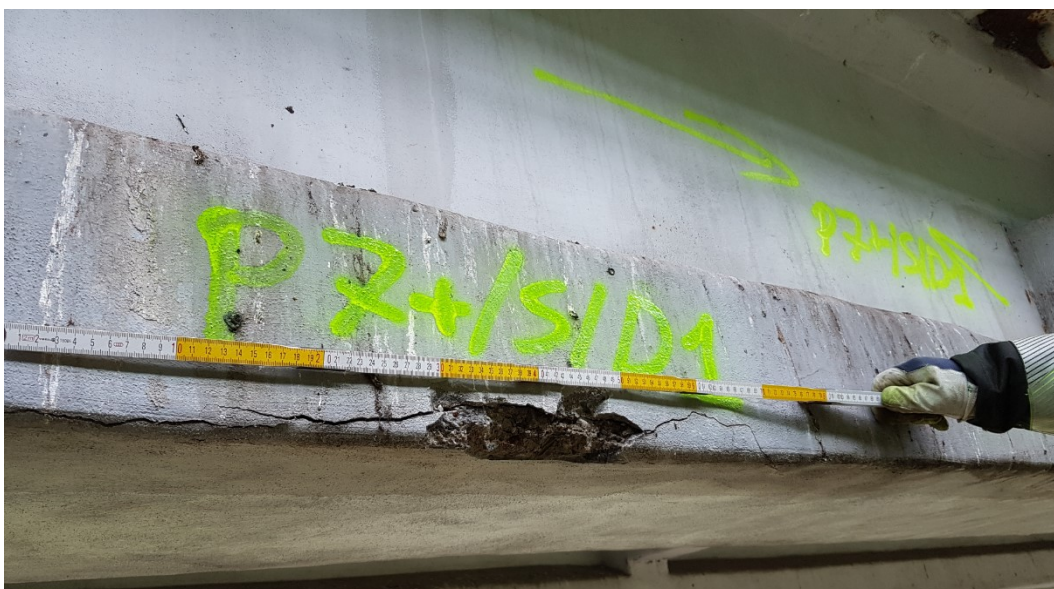
### **Wzdłużne spękania pasów dolnych belek WBS w rejonie zakotwienia kabli**

Są to zdaniem autorów typowe uszkodzenia występujące w belkach WBS. Wynikają one z faktu, że czoło belki nie jest w omawianej konstrukcji odpowiednio zabezpieczone przed korozją i wnikaniem wody do wnętrza belki. Woda, która do wnętrza belki raz się dostała, znajduje przestrzeń w osłonkach splotów służących na czole belki do redukcji siły sprężającej. W wyniku kolejnych cykli zamrażania i rozmrażania dochodzi do wysadzenia mrozowego otuliny splotów. Ten typ uszkodzenia jest praktycznie nienaprawialny.

Na powyższym zdjęciu widoczne jest wyraźnie naprawcze szpachlowanie spękań podłużnych, które dodatkowo zasłania zaistniałe zarysowania.

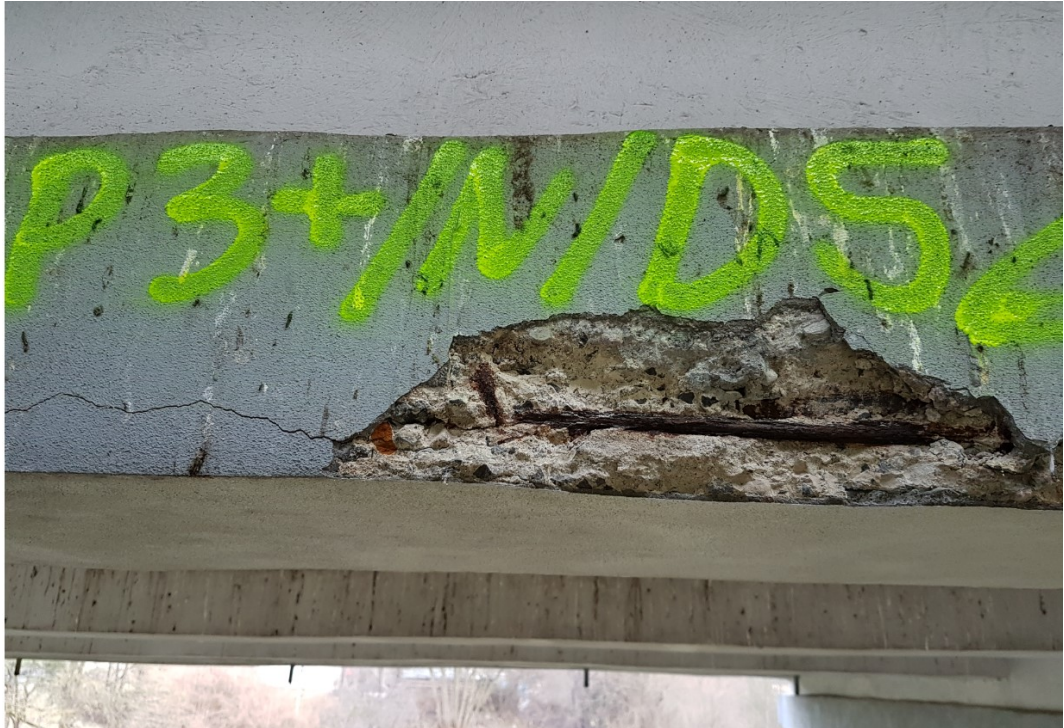
Na powyższym zdjęciu, w miejscu odspojenia się bryły betonu na pasie dolnym belki WBS, widoczny jest rozwinięta korozja a co za tym idzie bardzo zły stan splotów sprężających w betonie.

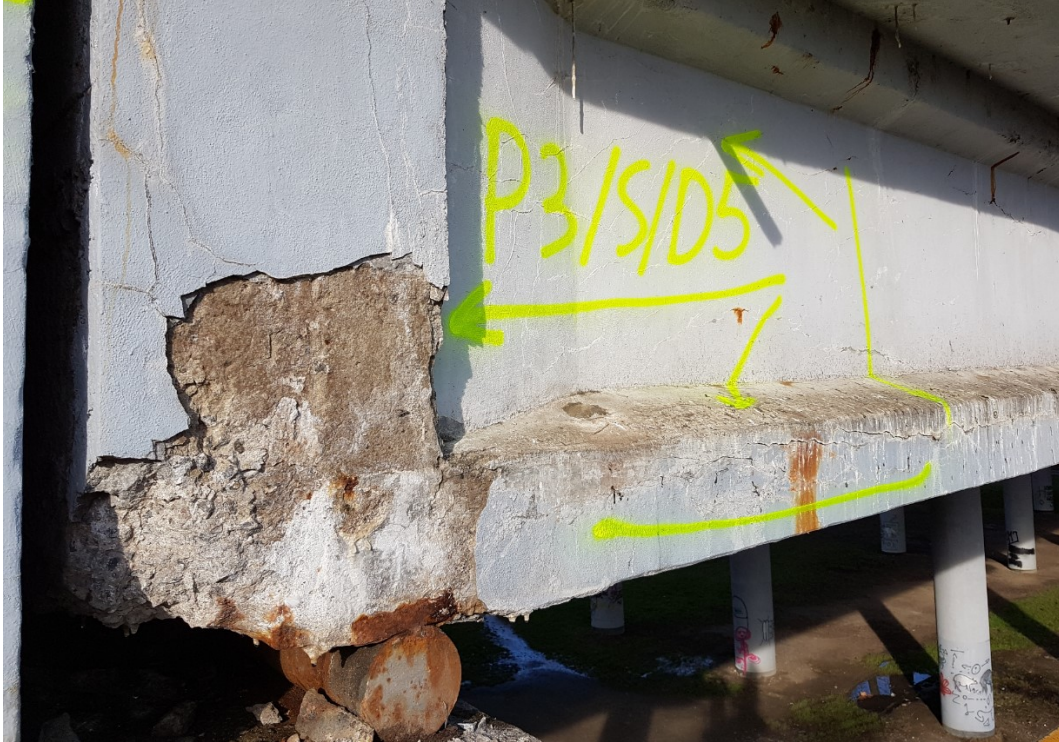
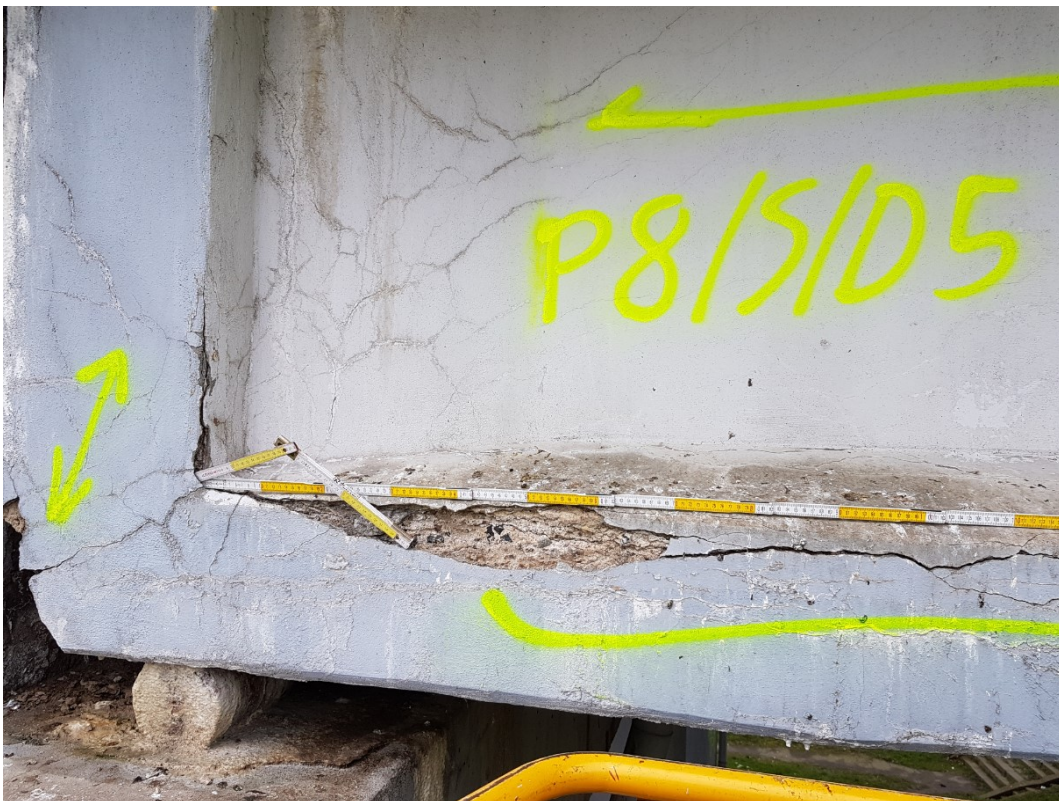
### Uszkodzenia miejsca oparcia belek WBS na łożyskach

W miejscach oparcia belek WBS na łożyskach zauważono liczne odłupania się betonu w strefach docisku i za nimi.

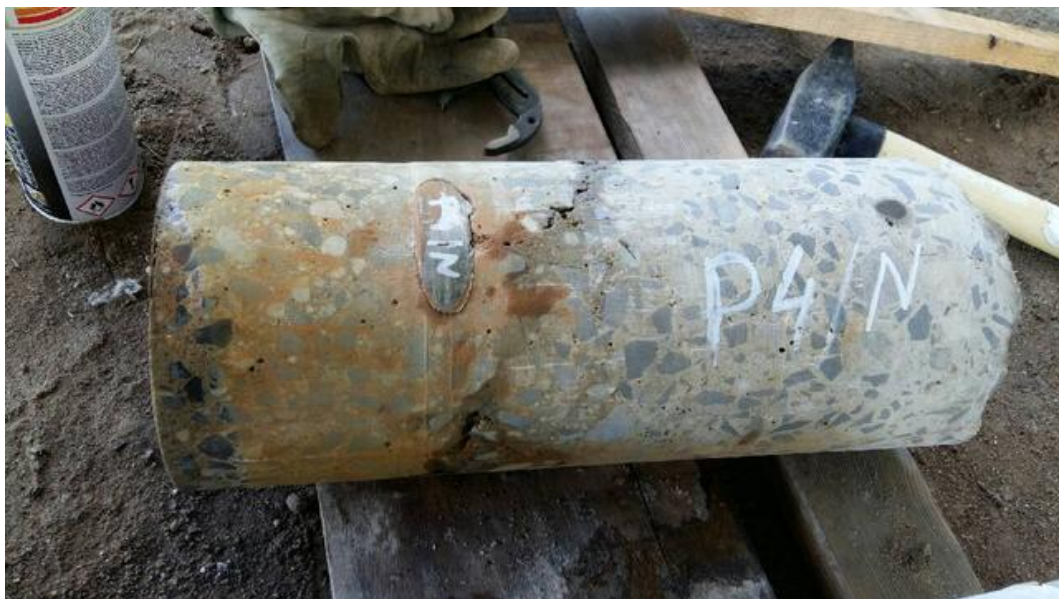
Powyżej: Zasięg korozji wgłębnej.

Powyższe oznacza że beton filarów miejscowo traci zdolności ochrony posanacyjnej betonu. To znaczy że zasadowy odczyn cementu nie będzie w stanie dłużej chronić zbrojenia przed rozwojem korozji pomimo znajdowania się prętów w betonie pod prawidłowej grubości otuliną.

- 10.7. *Kształtowanie się degradacji betonu wgłąb próbek wskazuje na konieczność wymiany zarówno płaszcza otuliny jak i zbrojenia głównego. Taki zakres koniecznej wymiany podważa zasadność ekonomiczną i techniczną naprawy filarów. Tańszym rozwiązaniem będzie zbudować nowe.*
