PROJEKT BUDOWLANY przebudowy i remontu pomieszczeń dydaktycznych **BUDYNEK GŁÓWNY SZKOŁY**

1.0. OPIS KONSTRUKCYJNY – EKSPERTYZA

Obiekt: Zespół Szkół Nr 12 w Koszalinie

1.0. EKSPERTYZA TECHNICZNA STANU KONSTRUKCJI I ELEMENTÓW BUDYNKU Z UWZGLĘDNIENIEM STANU PODŁOŻA GRUNTOWEGO ; REMONT I PRZEBUDOWA POMIESZCZEŃ DYDAKTYCZNYCH ISTNIEJĄCEGO GŁÓWNEGO BUDYNKU SZKOLNEGO.

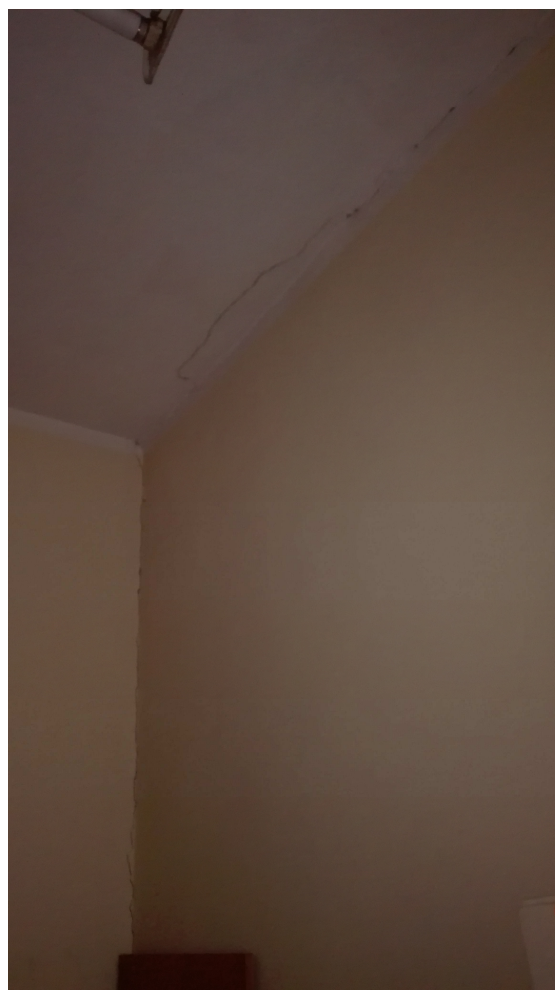
Zarysowanie w narożniku stropu nad parterem ze ścianą szczytową.

- Dla zabezpieczenia spękań muru należy wykonać zbrojenie zszywające z zastosowaniem prętów $\varnothing 6$ ze stali nierdzewnej, zwykłej ocynkowanej lub z miedzi. Można również zastosować pręty spiralne $\varnothing 6$ ze stali austenicznej nierdzewnej. W celu przywrócenia murom ciągłości pręty układa się w spoinach poziomych oczyszczonych z zaprawy do głębokości 6 cm od powierzchni, w co 4 bądź 5 spoinie. Długość prętów powinna być taka, aby po obu stronach rysy od końca pręta było co najmniej 50 do 75 cm. Przy narożach położonych bliżej niż 50 cm od rysy pręty należy zakończyć hakami długości ok. 10 cm. Po usunięciu zaprawy ze spoin należy je oczyścić z pyłu, nawilżyć i częściowo wypełnić ekspansywną zaprawą cementową o wytrzymałości do 60 MPa (ok. 1/3 głębokości). Po osadzeniu pręta w zaprawie cementowej spoinę należy wypełnić wtłoczoną niekurczliwą zaprawą cementową, cementowo-wapienną lub zaprawą żywiczną.

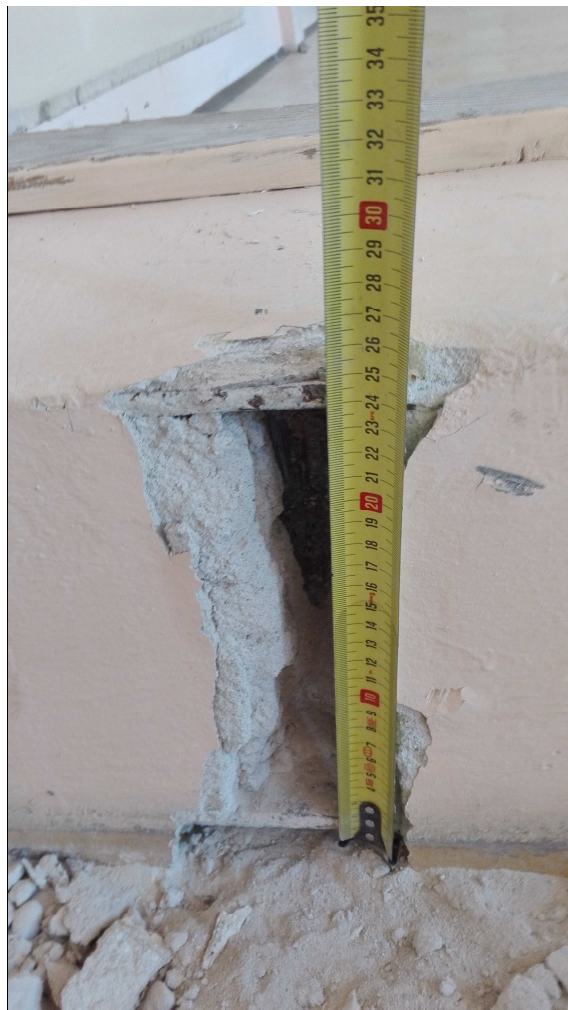
Ściana murowana nad stropem I piętra posadowiona na 2 I 240 do wyburzenia.
