PROJEKT WYKONAWCZY przebudowy i remontu pomieszczeń dydaktycznych BUDYNEK GŁÓWNY SZKOŁY

Obiekt: Zespół Szkół Nr 12 w Koszalinie

1.0. EKSPERTYZA TECHNICZNA STANU KONSTRUKCJI I ELEMENTÓW BUDYNKU Z UWZGLĘDNIENIEM STANU PODŁOŻA GRUNTOWEGO ; REMONT I PRZEBUDOWA POMIESZCZEŃ DYDAKTYCZNYCH ISTNIEJĄCEGO GŁÓWNEGO BUDYNKU SZKOLNEGO.

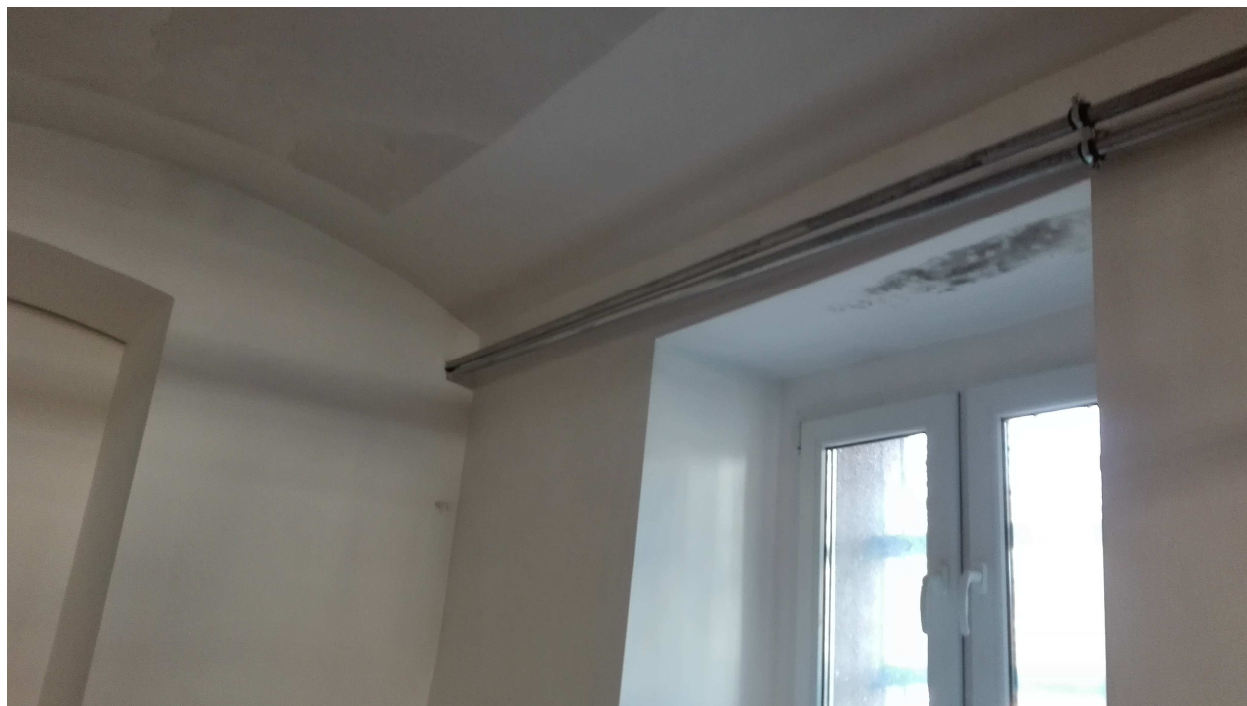
Brak odpowiedniej wentylacji powoduje powstawanie grzyba w górnej strefie pomieszczeń piwnicznych.

- Założyć nowe tynki w technologii WTA, a następnie pomalować farbami krzemianowymi z uwagi na ich odporność na wilgoć i wysoką paroprzepuszczalność.
- Wszystkim pomieszczeniom należy zapewnić sprawną wentylację.

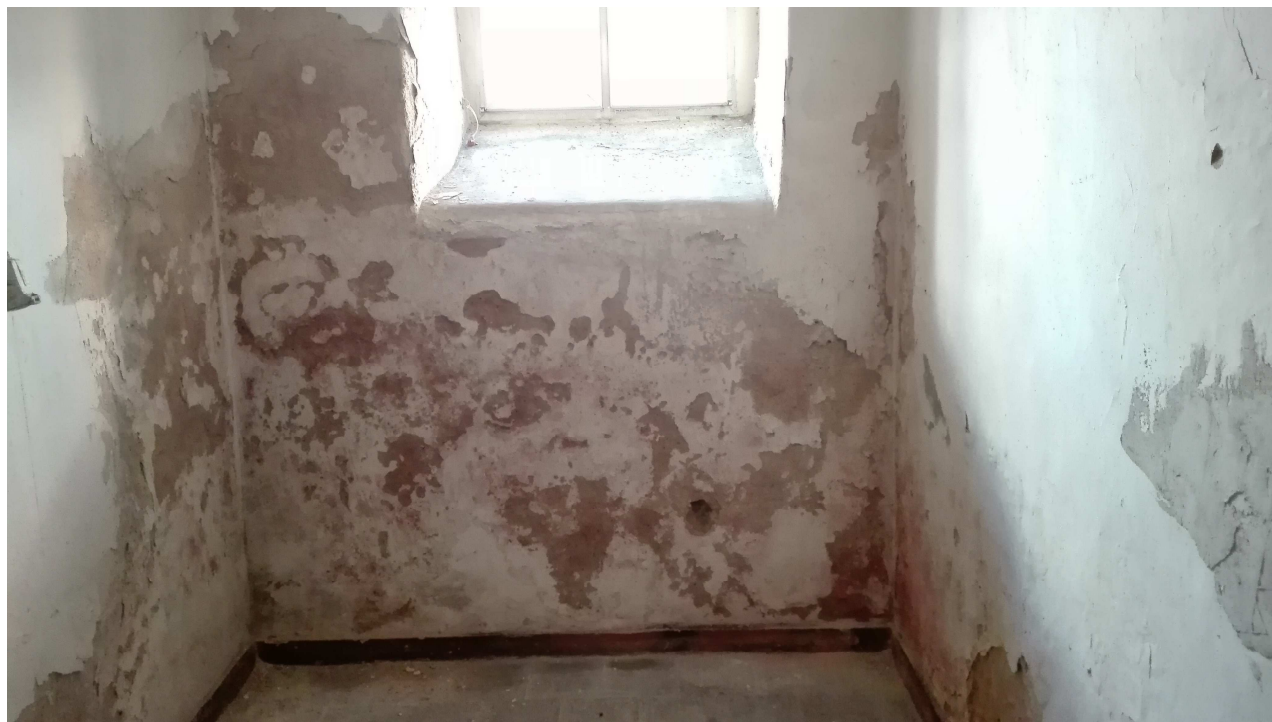
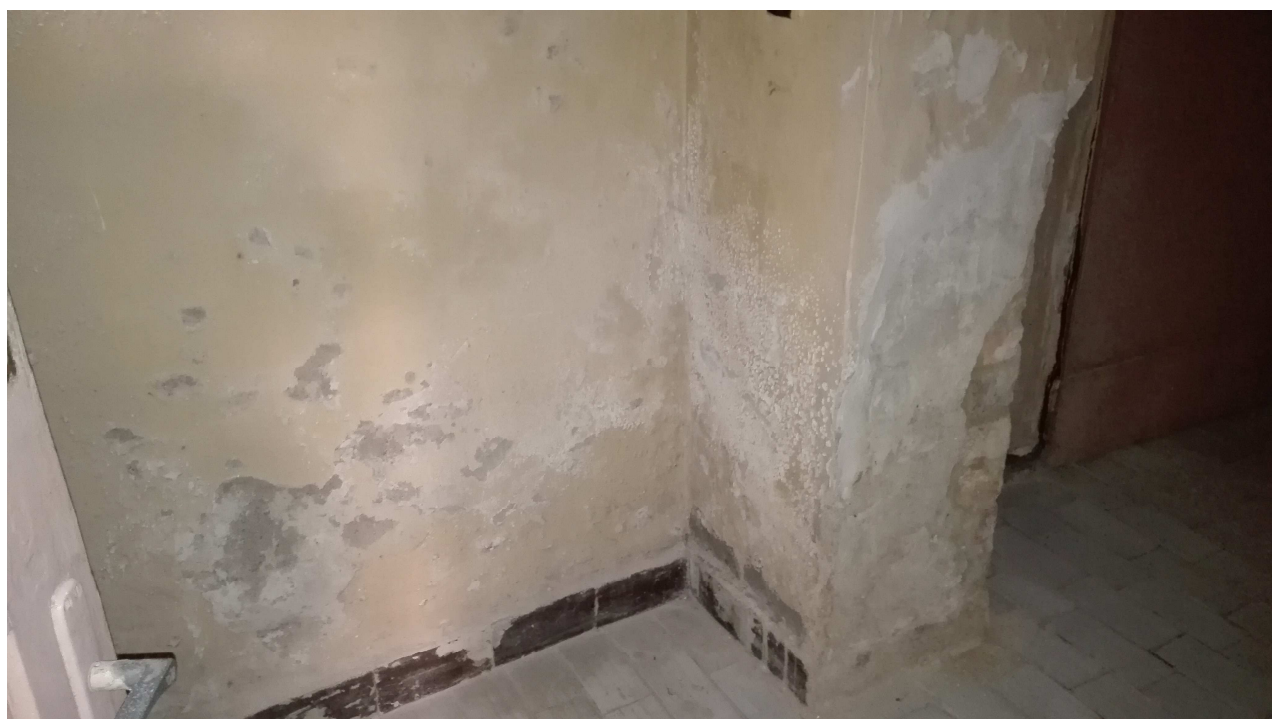
Widoczna degradacja tynków na ścianach piwnic.

- W piwnicach należy skuć wszystkie tynki ze ścian oraz wykonać dezynfekcję wszystkich powierzchni i pomieszczeń. Usunąć zmurszałe spoiny (tak jak głęboko się osypują - miejscami około 5 cm) i założyć nowe na bazie spoiwa trasowego.

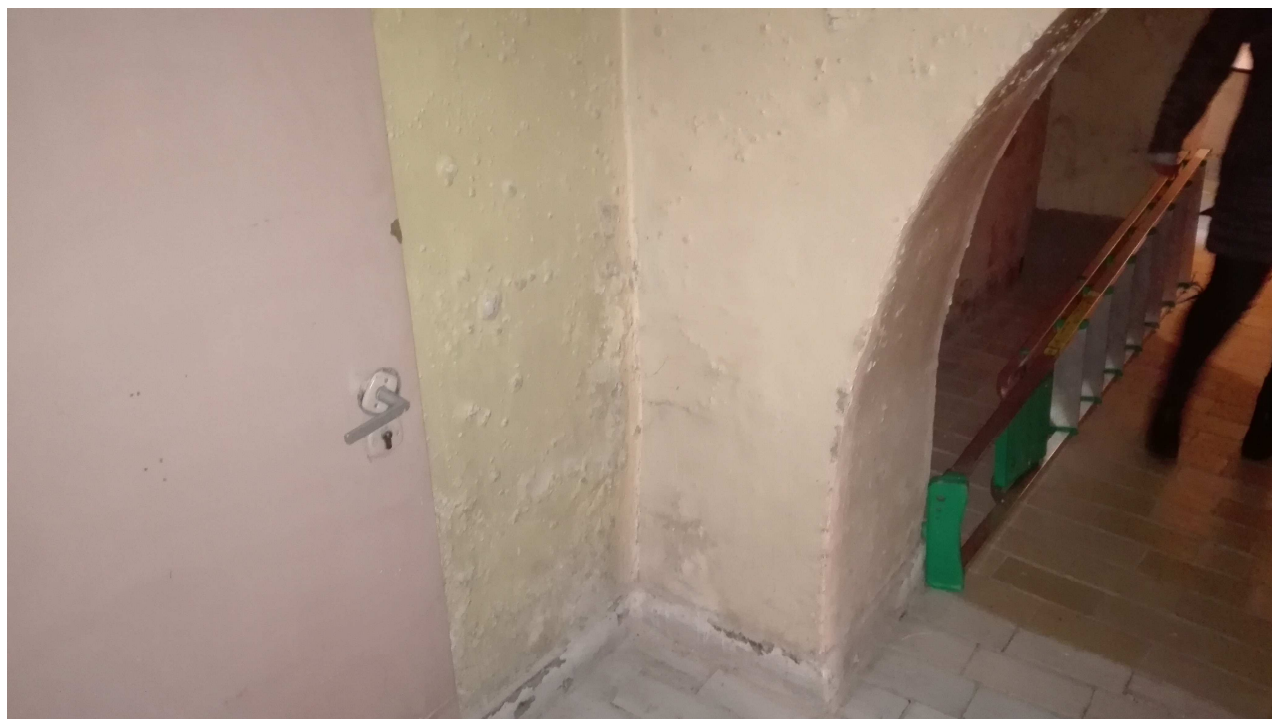
Działanie wilgoci powoduje znaczne ubytki korozyjne ścian.

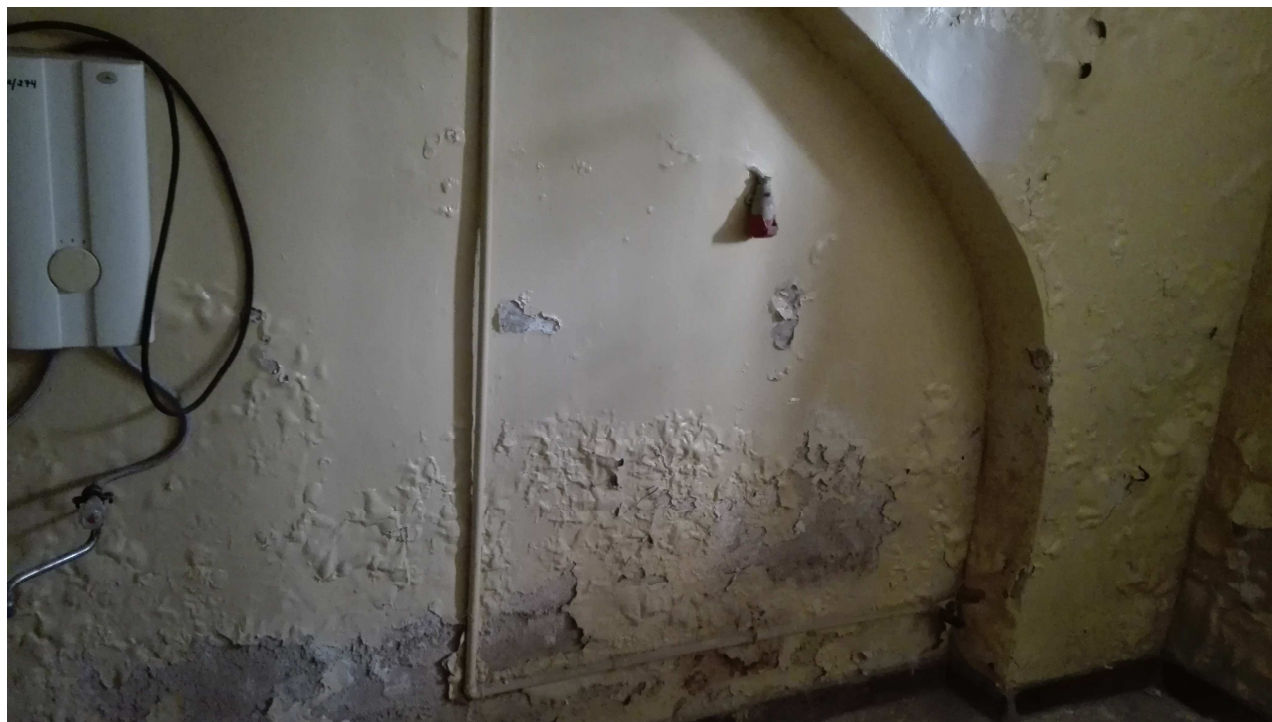
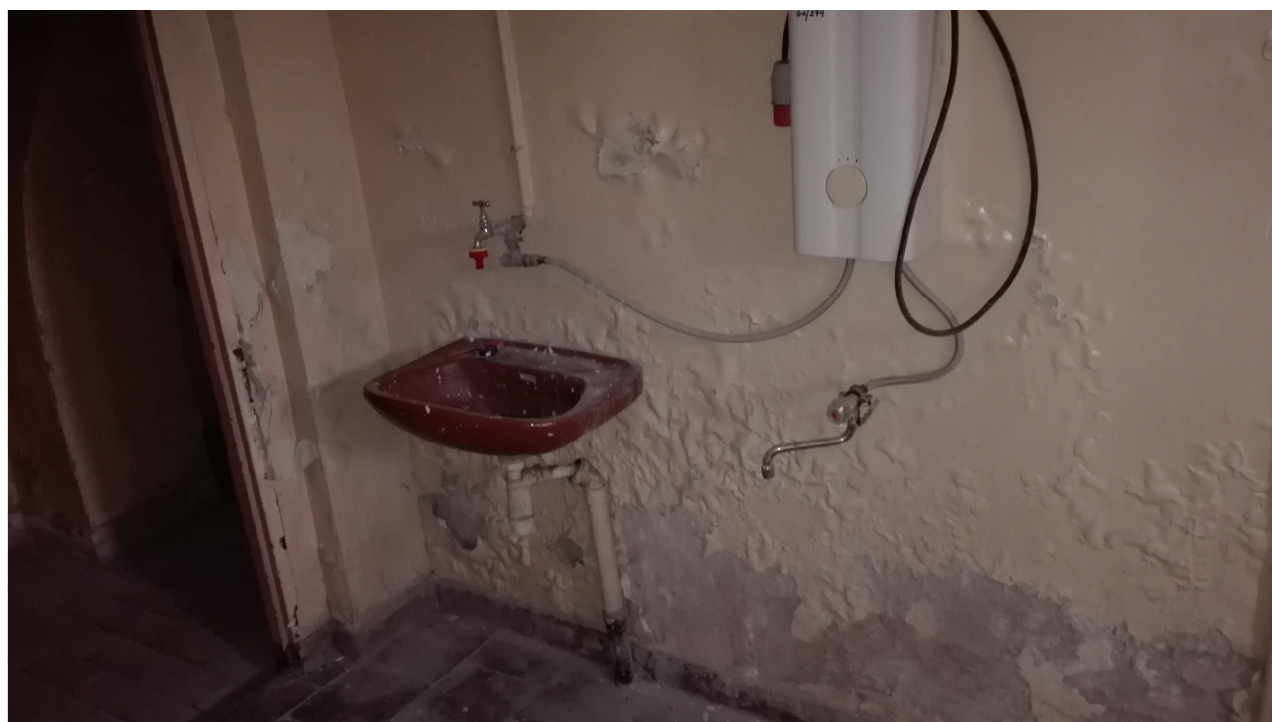
Zmurszenie powłok malarskich i tynków pod wpływem wilgoci.

- Zgodnie z wytycznymi "Programu prac konserwatorskich" opracowanego przez mgr Magdę Caban z uwagi na gromadzenie się wilgoci w ścianach piwnic zaleca się demontaż szczelnych wypraw tynkarskich z żywic epoksydowych z zewnętrznego lica ścian oraz olejnych warstw malarskich i z żywic epoksydowych z wewnętrznego lica ścian zewnętrznych. Pozwoliło by to na łatwiejsze oddychanie ścian oraz ich osuszanie. Z uwagi na to, że renowacja elewacji została wykonana w ostatnim okresie i jest w bardzo dobrym stanie pozostaje ona bez zmian. Jednakże po wykonaniu bieżącego remontu i przebudowy należy obserwować zachowanie się ścian, czy nie ulegają one dalszej degradacji. W wypadku stwierdzenia postępu zawilgocenia należy wyprawy z żywic epoksydowych z zewnętrznego lica ścian zdemontować. W chwili obecnej należy jedynie zdemontować wyprawy szczelne (olejne, żywiczne) z wewnętrznego lica ścian zewnętrznych.

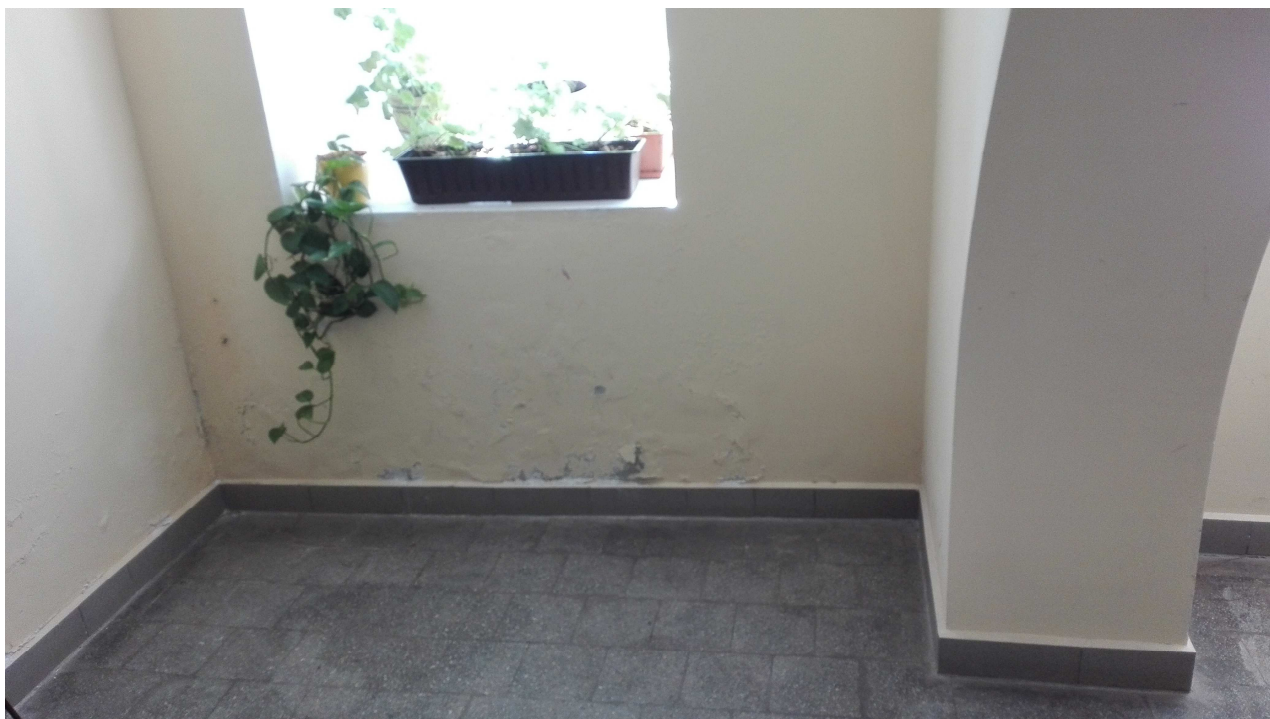
Pomieszczenie szatni po remoncie - widoczny brak należytej izolacji i podsiąkanie wilgoci.

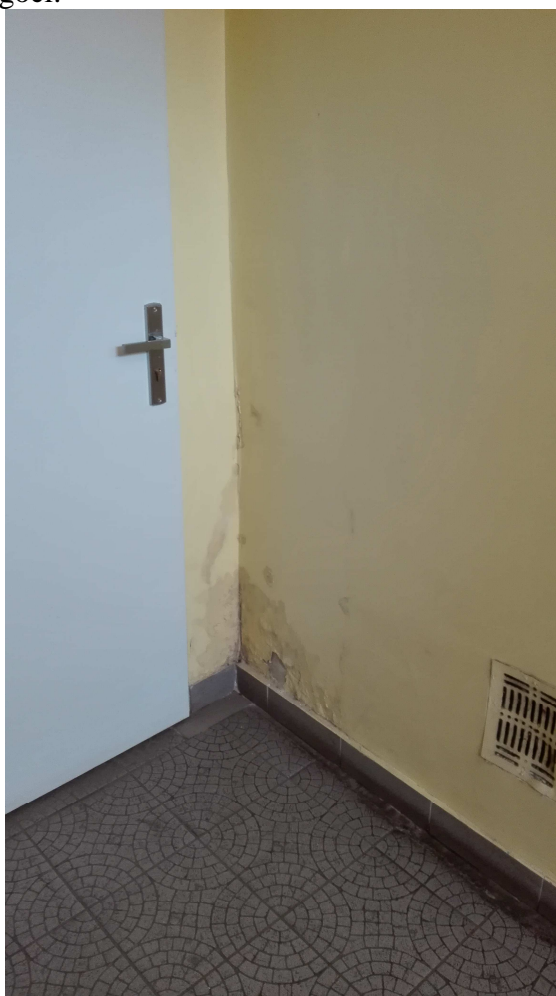
Przy wejściu do szatni widoczny wpływ wilgoci mimo niedawnego remontu.

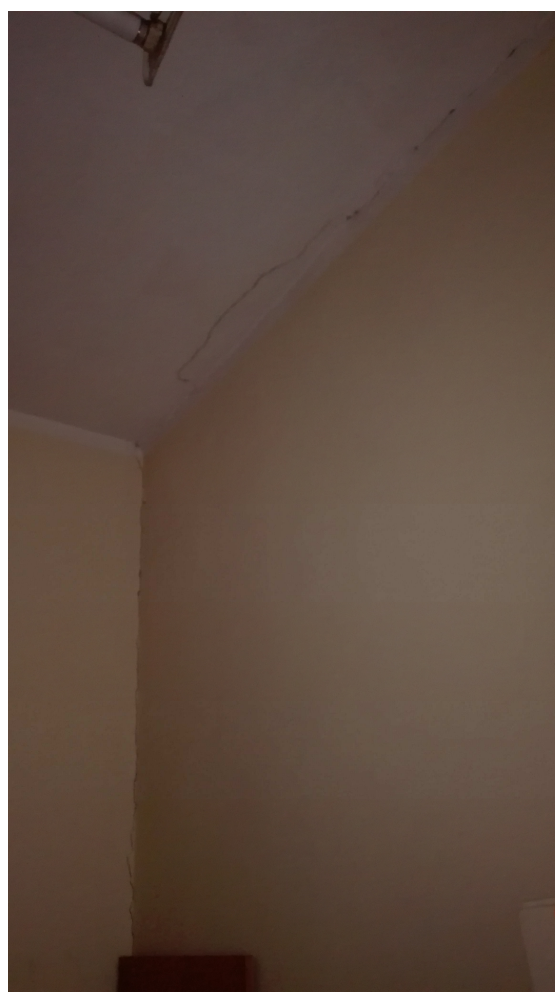
Zarysowanie w narożniku stropu nad parterem ze ścianą szczytową.

- Dla zabezpieczenia spękań muru należy wykonać zbrojenie zszywające z zastosowaniem prętów $\varnothing 6$ ze stali nierdzewnej, zwykłej ocynkowanej lub z miedzi. Można również zastosować pręty spiralne $\varnothing 6$ ze stali austenicznej nierdzewnej. W celu przywrócenia murom ciągłości pręty układa się w spoinach poziomych oczyszczonych z zaprawy do głębokości 6 cm od powierzchni, w co 4 bądź 5 spoinie. Długość prętów powinna być taka, aby po obu stronach rysy od końca pręta było co najmniej 50 do 75 cm. Przy narożach położonych bliżej niż 50 cm od rysy pręty należy zakończyć hakami długości ok. 10 cm. Po usunięciu zaprawy ze spoin należy je oczyścić z pyłu, nawilżyć i częściowo wypełnić ekspansywną zaprawą cementową o wytrzymałości do 60 MPa (ok. 1/3 głębokości). Po osadzeniu pręta w zaprawie cementowej spoinę należy wypełnić wtłoczoną niekurczliwą zaprawą cementową, cementowo-wapienną lub zaprawą żywiczną.

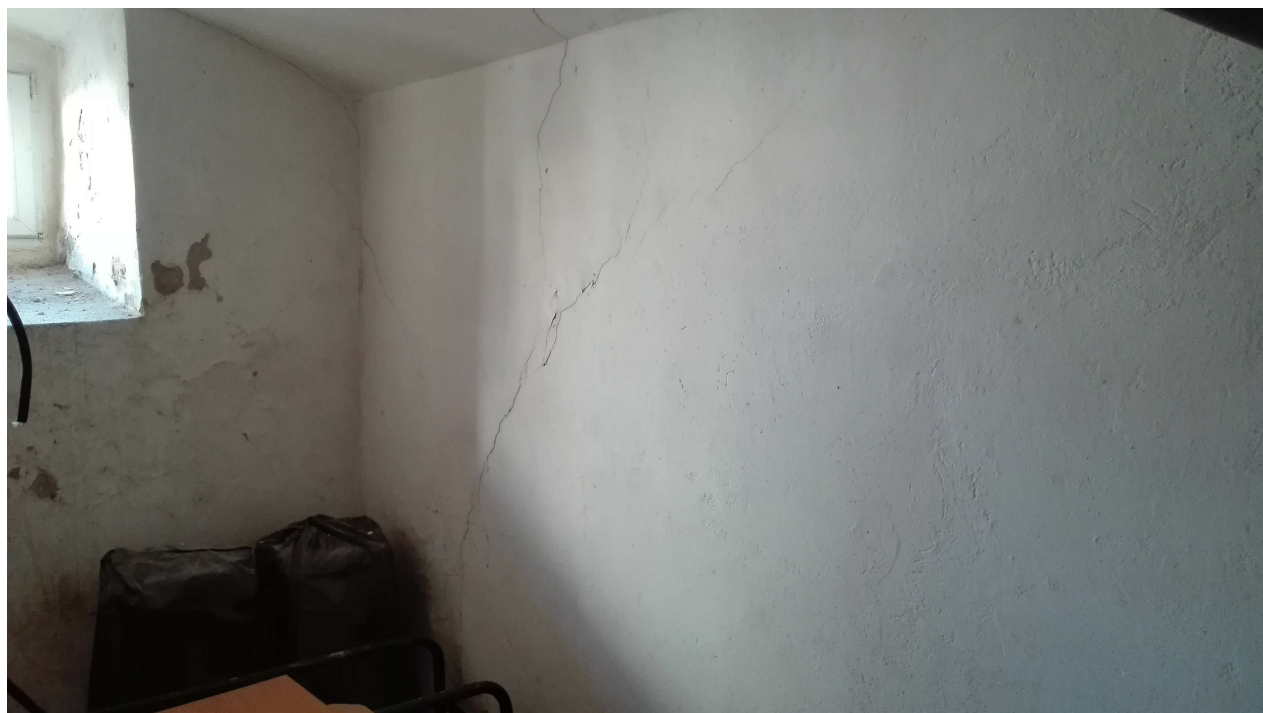
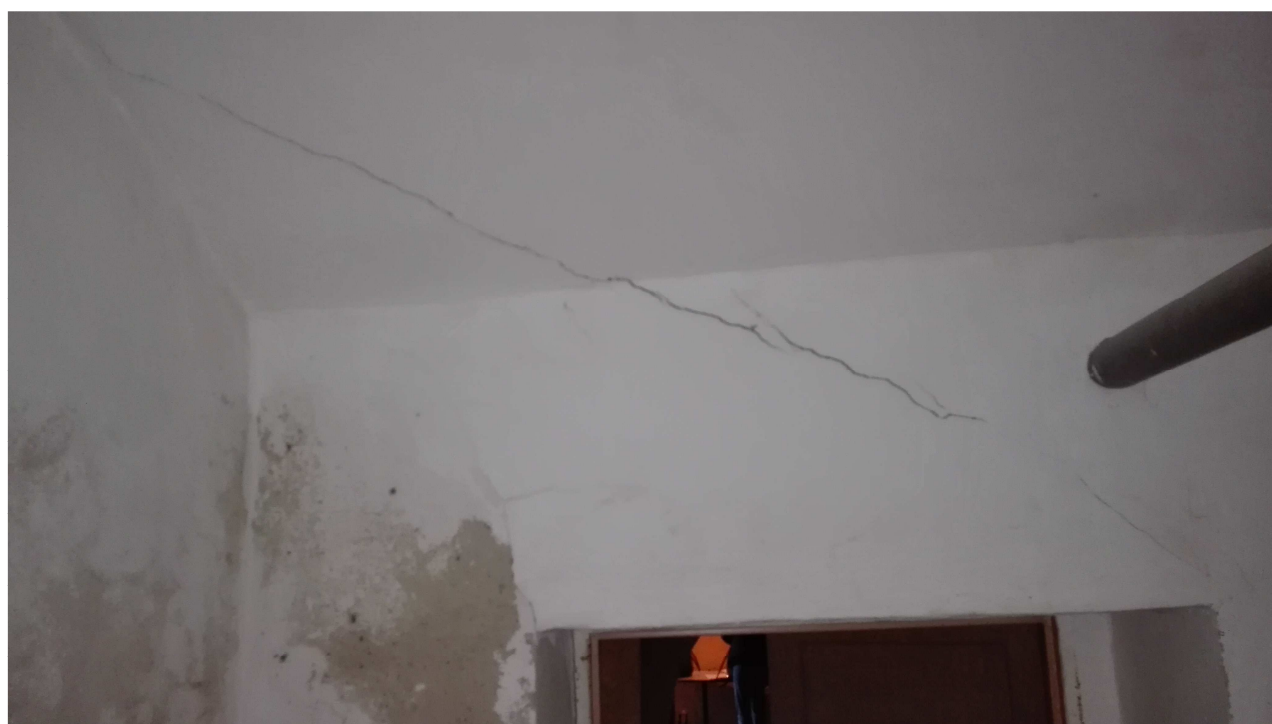
Widoczne zawilgocenie ścian oraz zarysowana ścian i stropu nad piwnicą.

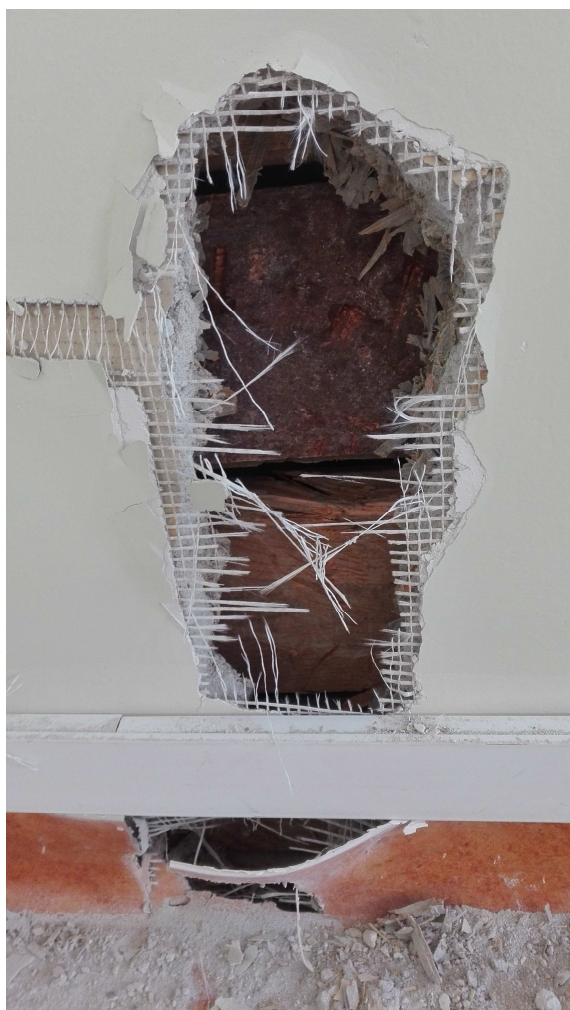
Ściana drewniana I piętra na ruszcie drewnianym do demontażu.

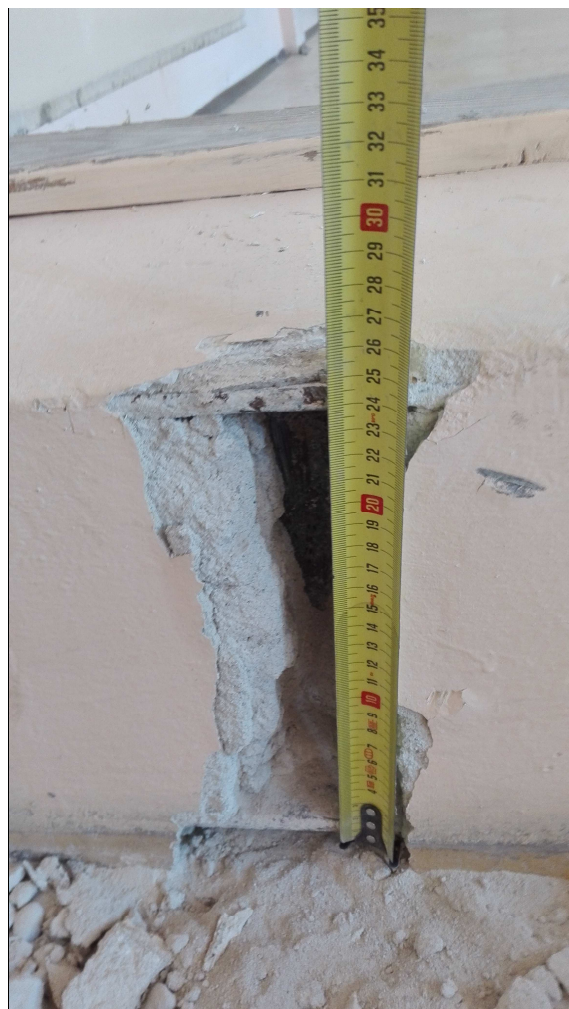
Ściana murowana nad stropem I piętra posadowiona na 2 I 240 do wyburzenia.
