**PROGRAM PRAC KONSERWATORSKICH
DLA PIWNIC BUDYNKU GŁÓWNEGO ZESPOŁU SZKÓŁ NR 12
PRZY ULICY BOLESŁAWA KRZYWOUSTEGO 5 W KOSZALINIE**

**Opracowali
mgr Magda Caban
mgr inż. Zbigniew Kocur**

TORUŃ 2020

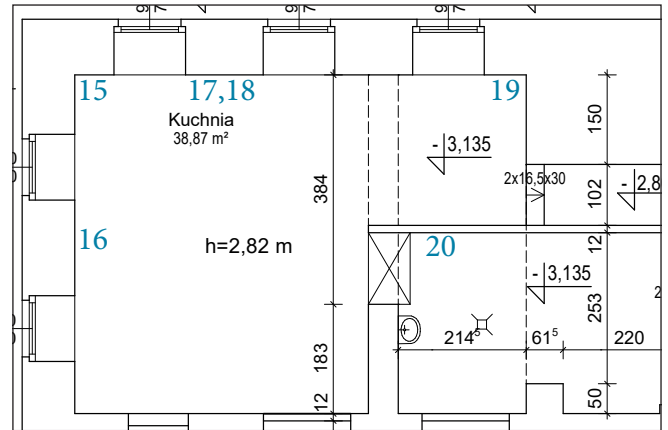
fot. 15. Kuchnia - widoczne skażenie mikrobiologiczne, stan 2020 rok. fot. M. Caban

- należy przeprowadzić dezynfekcję wszystkich powierzchni i pomieszczeń;
- skuć zdestruowane tynków;
- usunąć zdestruowane spoiny (tak jak głęboko się osypują - miejscami i około 5 cm) i założyć nowe na bazie spowa trasowego;
- założyć nowe tynki w technologii WTA;
- tynki wymalować farbą krzemianową, są bardziej odporne na wilgoć a zarazem charakteryzują się wysoką paroprzepuszczalnością;
- wszystkim pomieszczeniom należy zapewnić sprawną wentylację;

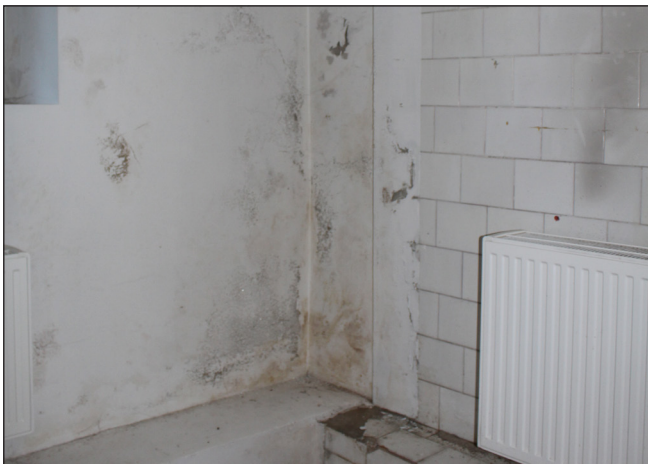
fot. 18. Kuchnia - widoczne wykwity solne powyżej poziomu kafelek, stan 2020 rok. fot. M. Caban

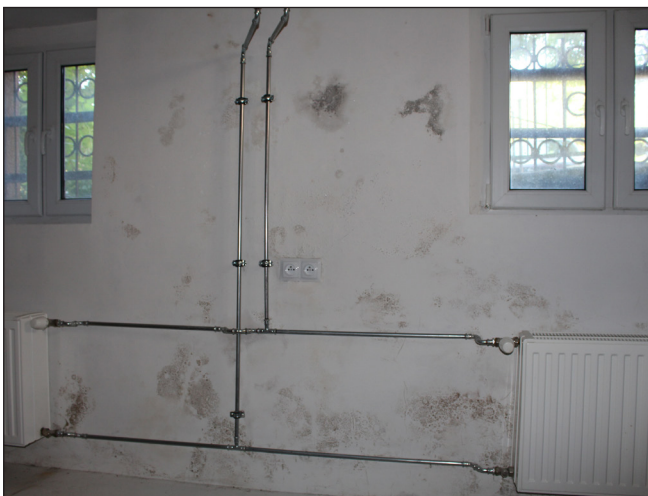
fot. 16. Kuchnia - widoczne skażenie mikrobiologiczne oraz wykwity solne, stan 2020 rok. fot. M. Caban

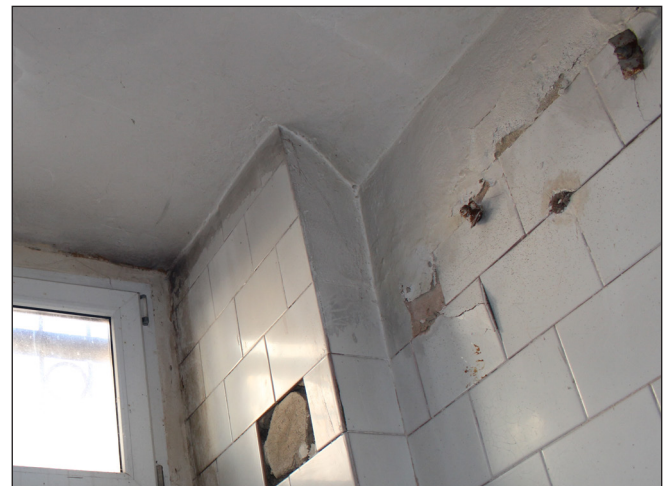
fot. 19. Kuchnia - widoczne wykwity solne oraz skażenie mikrobiologiczne powyżej poziomu kafelek, w miejscu pęknięcia kafelki naprężenia soli są tak duże że płytka została wypchnięta od ściany stan 2020 rok. fot. M. Caban

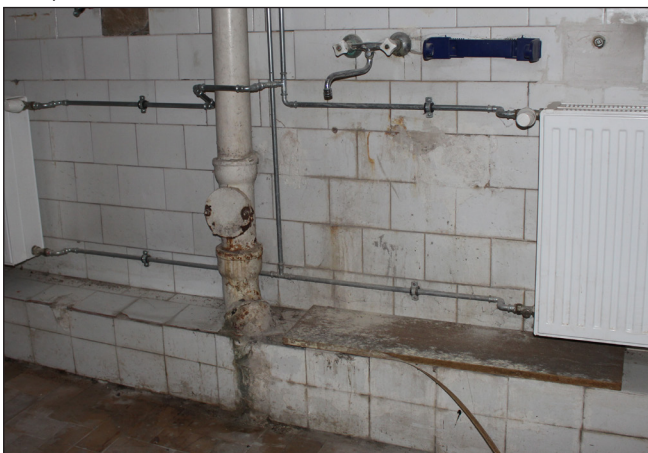
fot. 17. Kuchnia - rura spustowa kanalizacji, widoczne przedziewienia świadczące o nieszczelności instalacji, stan 2020 rok. fot. M. Caban

- uporządkowanie wewnętrznych i zewnętrznych instalacji kanalizacji sanitarnej;
- uporządkowanie i reprofilację terenu w sąsiedztwie budynku z wykonaniem spadków umożliwiających swobodny odpływ wód opadowych od ścian budynku;

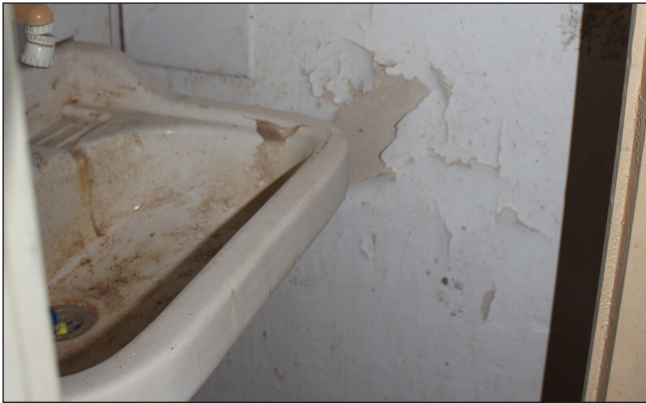
fot. 22. Ściana przy umywalce w pomieszczeniu WC - widoczne zawilgocenie ściany, łuszczące się farby oraz skażenie mikrobiologiczne, stan 2020 rok. fot. M. Caban

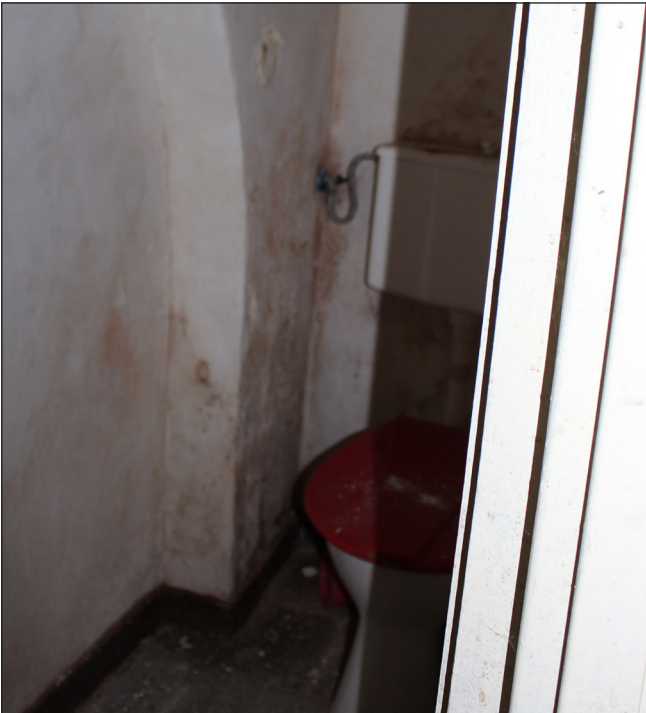
fot. 23. Silne zawilgocenie ściany oraz skażenie mikrobiologiczne powstałe prawdopodobnie w wyniku podciągania kapilarnego wody z gruntu, stan 2020 rok. fot. M. Caban

- pionowej izolacji przeciwwilgociowej ścian przyziemia; na odcinkach gdzie nie ma możliwości wykonania wykopu i odsłonięcia lica zewnętrznego ścian zaleca się wykonanie izolacji kurtynowej;

- poziomej izolacji przeciwwilgociowej posadzek w piwnicy;
- poziomej izolacji ścian – przepony odcinającej transport wilgoci w wyższe partie ścian, przeponę wykonać w poziomie izolacji posadzek oraz poniżej stropów stalowo-ceramicznych, zalecane na granicy ściany kamiennej i murowanej;

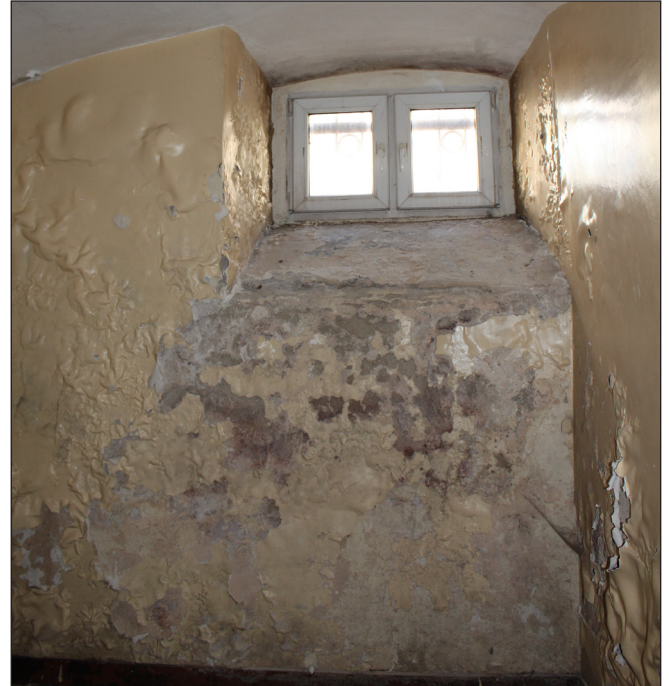
fot. 24. Ściana od ulicy Krzywoustego - widoczne zawilgocenie ściany, wykwity solne, łuszczące się farby oraz skażenie mikrobiologiczne, stan 2020 rok. fot. M. Caban

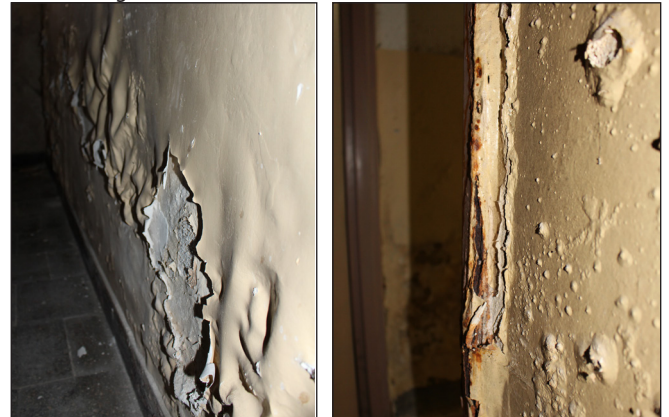
fot. 25,26. Widoczne, wykwity solne, łuszczące się farby oraz skażenie mikrobiologiczne, metalowa futrna całkowicie zardzewiała od panującej w pomieszczeniu wilgoci, stan 2020 rok. fot. M. Caban

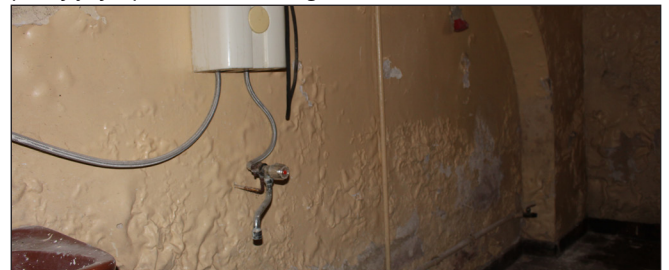
fot. 27. Zawilgocenie ściany, wykwity solne, łuszczące się farby oraz skażenie mikrobiologiczne, stan 2020 rok. fot. M. Caban

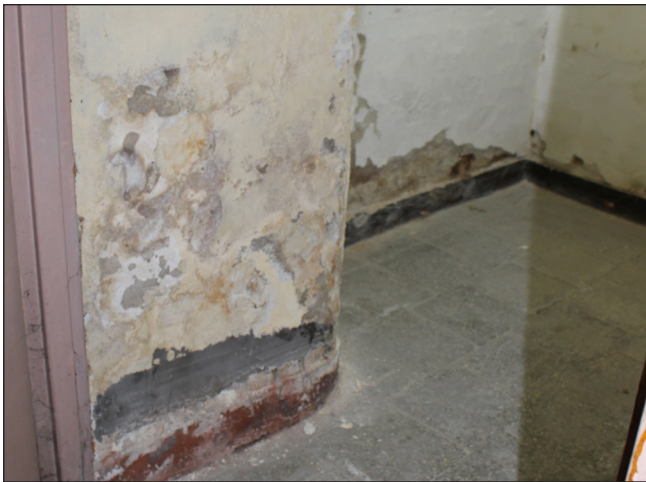
fot. 28. Zawigocenie ściany, wykwyty solne, łuszczące się farby oraz skażenie mikrobiologiczne, stan 2020 rok. fot. M. Caban

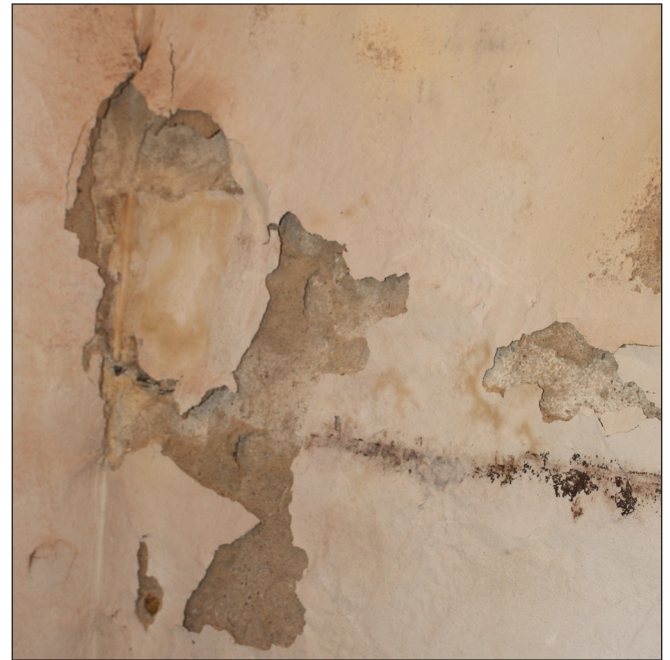
fot. 30. Dezintegracja tynku, wykwyty solne, złuszczenie się farb oraz silne skażenie mikrobiologiczne, stan 2020 rok. fot. M. Caban

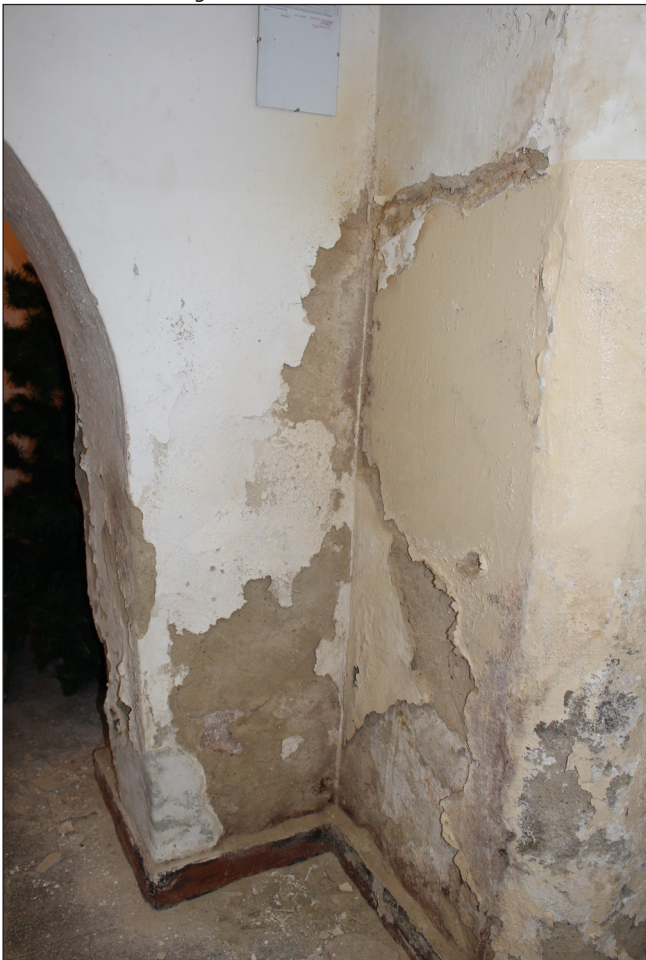
fot. 29. Zawilgocenie ściany, wynikające prawdopodobnie z podciągania kapilarnego wody z gruntu, spowodowało dezintegrację tynku, wykwyty solne, złuszczenie się farb oraz silne skażenie mikrobiologiczne, stan 2020 rok. fot. M. Caban

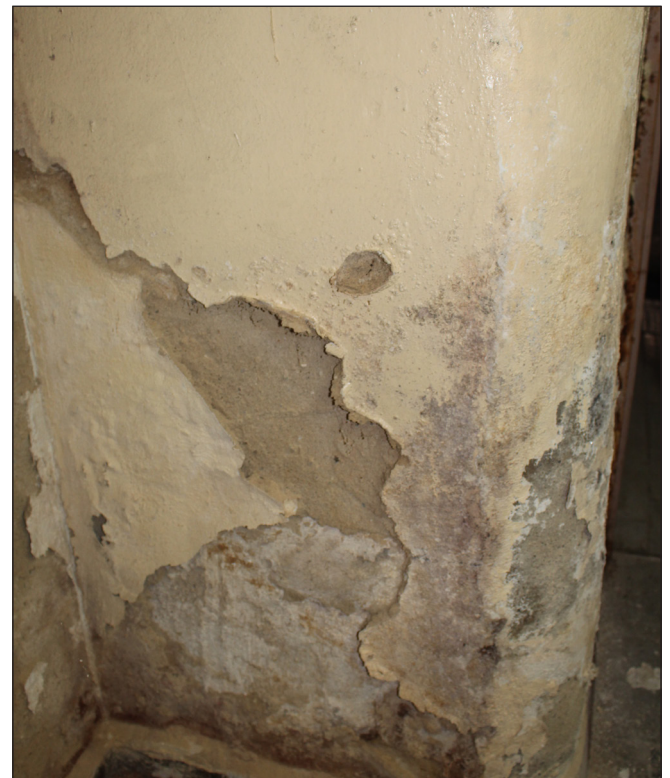
fot. 31. Zawilgocenie ściany, wynikające prawdopodobnie z podciągania kapilarnego wody z gruntu, spowodowało dezintegrację tynku, wykwyty solne, złuszczenie się farb oraz silne skażenie mikrobiologiczne, stan 2020 rok. fot. M. Caban

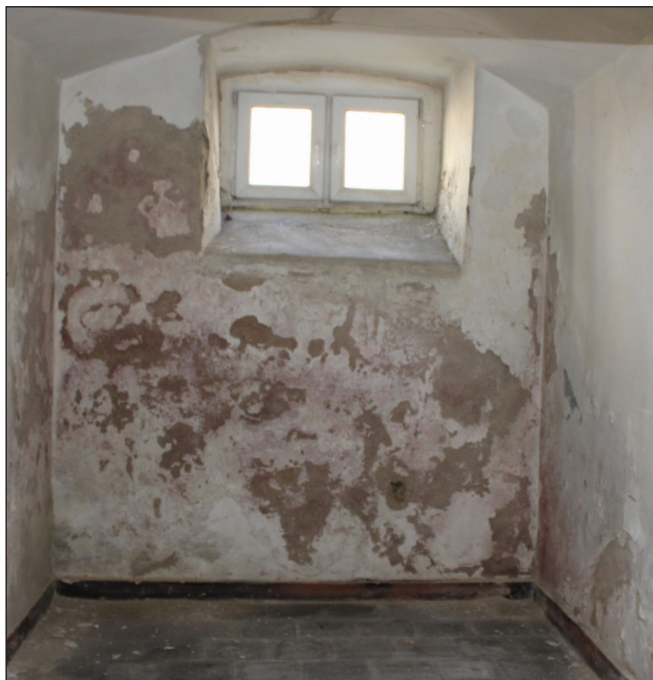
fot. 32. Ściana od ulicy Krzywoustego - widoczne zawilgocenie ściany, wykwity solne, łuszczące się farby oraz silne skażenie mikrobiologiczne, stan 2020 rok. fot. M. Caban

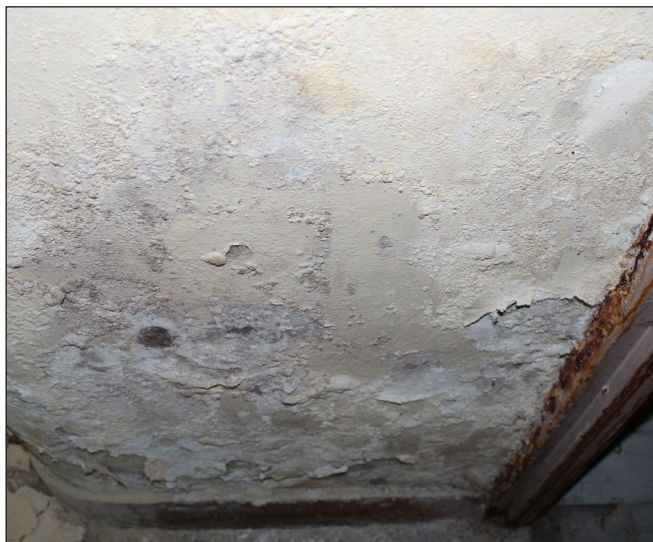
fot. 33. Dezintegracja tynku, wykwity solne, złuszczenie się farb oraz silne skażenie mikrobiologiczne, metalowa futryna całkowicie zardzewiała od panującej w pomieszczeniu wilgoci, stan 2020 rok. fot. M. Caban

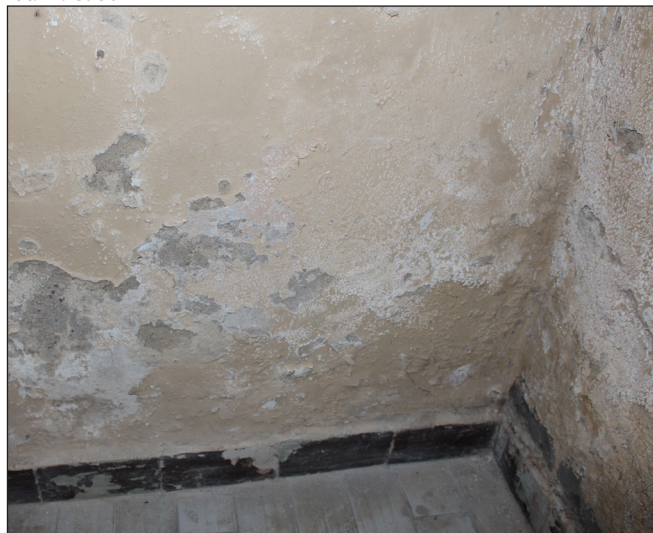
fot. 34. Zawilgocenie ściany, wynikające prawdopodobnie z podciągania kapilarnego wody z gruntu, wykwity solne oraz silne skażenie mikrobiologiczne, stan 2020 rok. fot. M. Caban

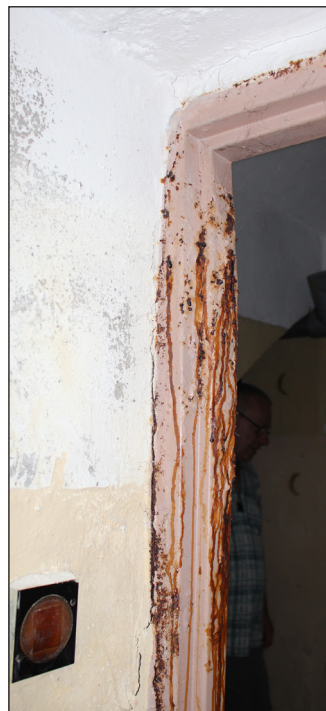
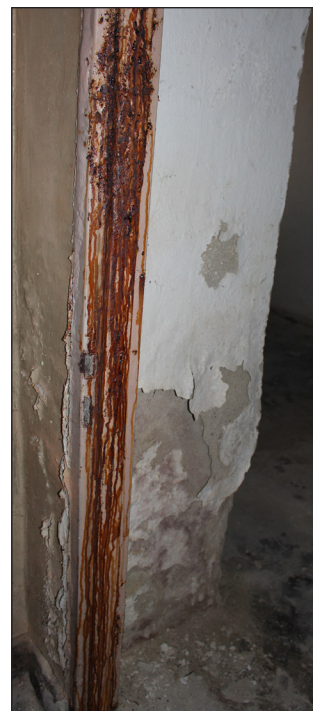
fot. 35, 36. Widoczne, wykwity solne, łuszczące się farby oraz skażenie mikrobiologiczne, metalowa futryna całkowicie zardzewiała od panującej w pomieszczeniu wilgoci, stan 2020 rok. fot. M. Caban

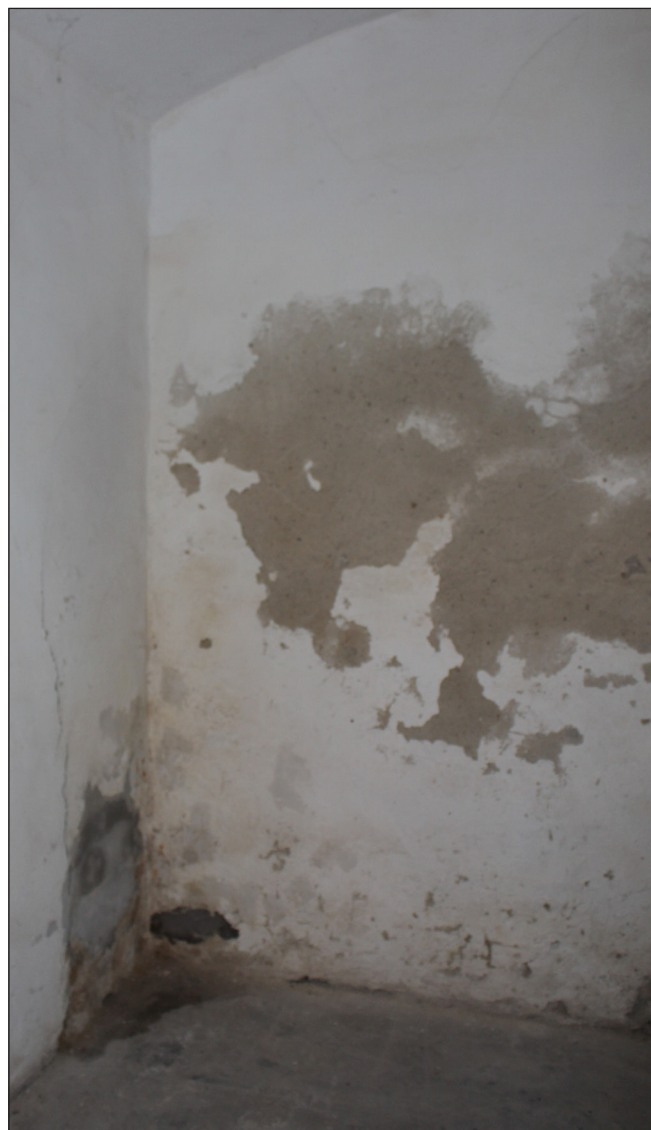
fot. 37. Zawilgocenie ściany, wynikające prawdopodobnie z podciągania kapilarnego wody z gruntu, spowodowało dezintegrację tynku, wykwity solne, złuszczenie się farb oraz silne skażenie mikrobiologiczne, stan 2020 rok. fot. M. Caban

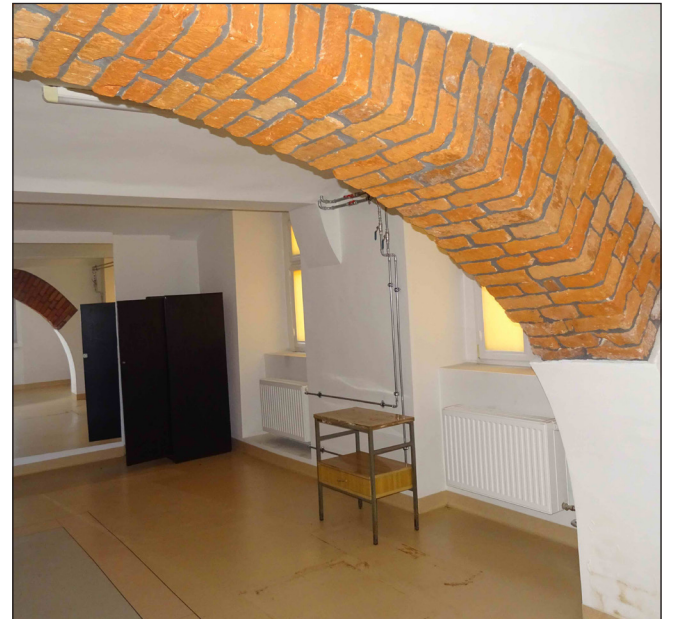
fot. 41. Sala fitness - odsłonięty łuk ceglany - wyspoinowany szczelną zaprawą cementową stan 2020 rok. fot. M. Caban

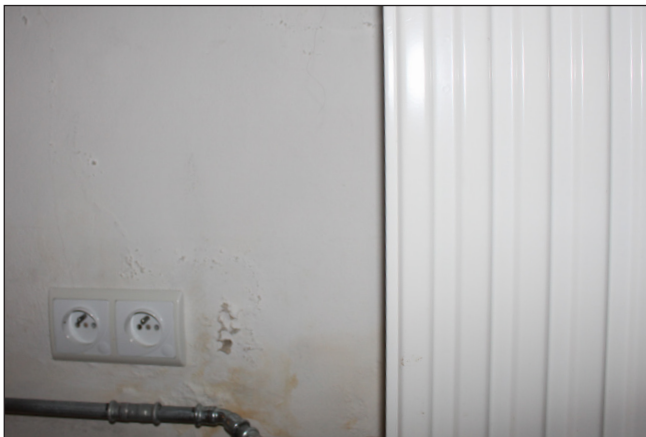
fot. 39. Sala fitness - wykwity solne oraz silne skażenie mikrobiologiczne mimo założenia tynków odsalających oraz założenia izolacji pionowej wzdłuż pomieszczenia, stan 2020 rok. fot. M. Caban

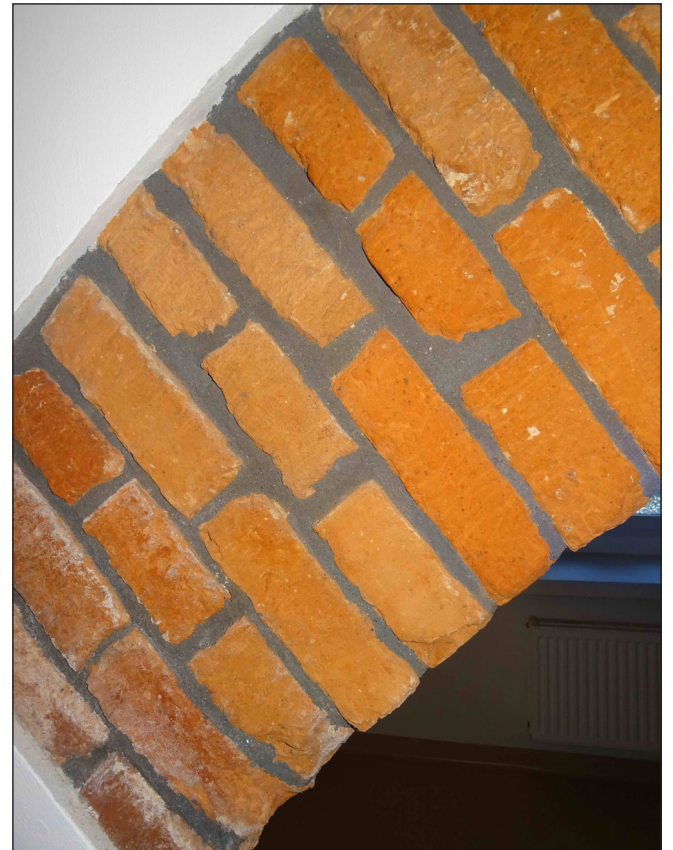
fot. 42. Sala fitness - odsłonięty łuk ceglany - wyspoinowany szczelną zaprawą cementową, widoczne wykwity solne na ceglach, stan 2020 rok. fot. M. Caban

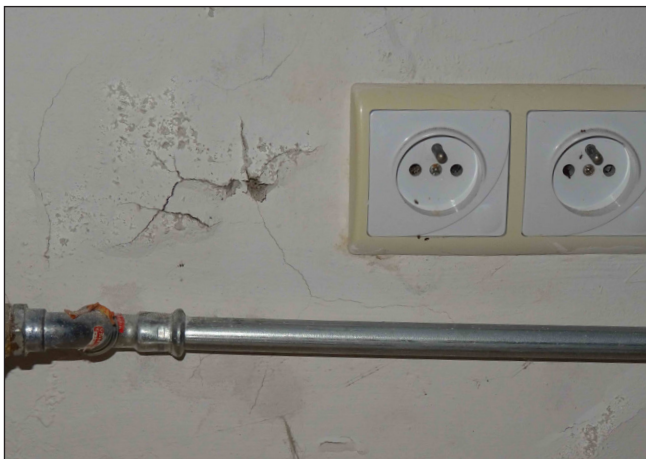
fot. 40. Sala fitness - wykwity solne oraz silne skażenie mikrobiologiczne mimo założenia tynków odsalających oraz założenia izolacji pionowej wzdłuż pomieszczenia, stan 2020 rok. fot. M. Caban

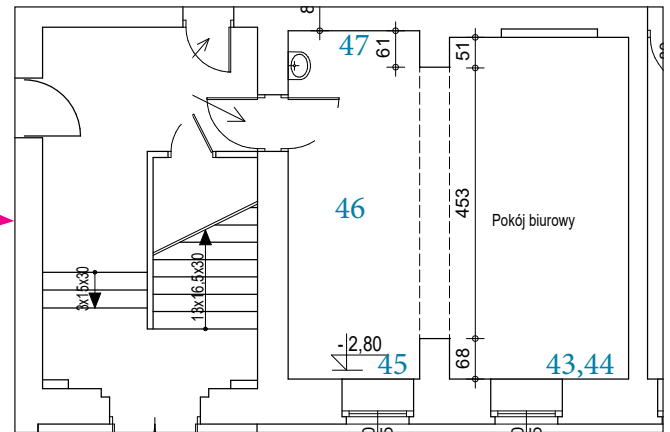
fot. 43. Zawilgocenie ściany, wynikające prawdopodobnie z podciągania kapilarnego wody z gruntu oraz braku możliwości odparowania wilgoci na zewnątrz (tynk epoksydowy), spowodowało dezintegrację tynku i wykwyty solne, stan 2020 rok. fot. M. Caban

- demontaż szczelnych wypraw wykonanych z żywic epoksydowych z zewnętrznego lica ścian i olejnych warstw malarskich z wewnętrznego lica ścian;
- uporządkowanie zewnętrznej instalacji kanalizacji deszczowej wraz z systemem odprowadzania wód opadowych z połąci dachowych;

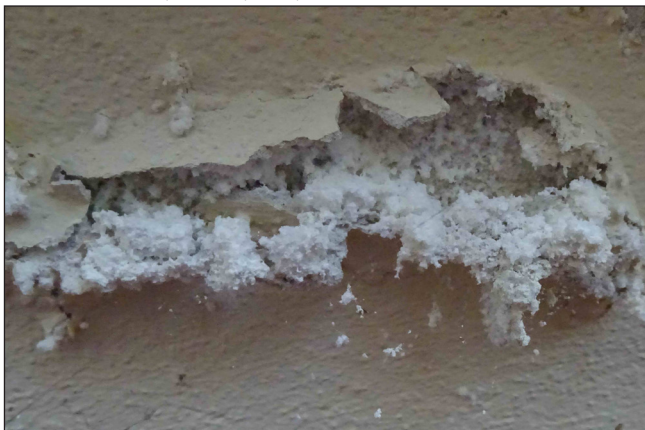
fot. 44. Dezintegracja tynku oraz wykwyty solne, stan 2020 rok. fot. M. Caban

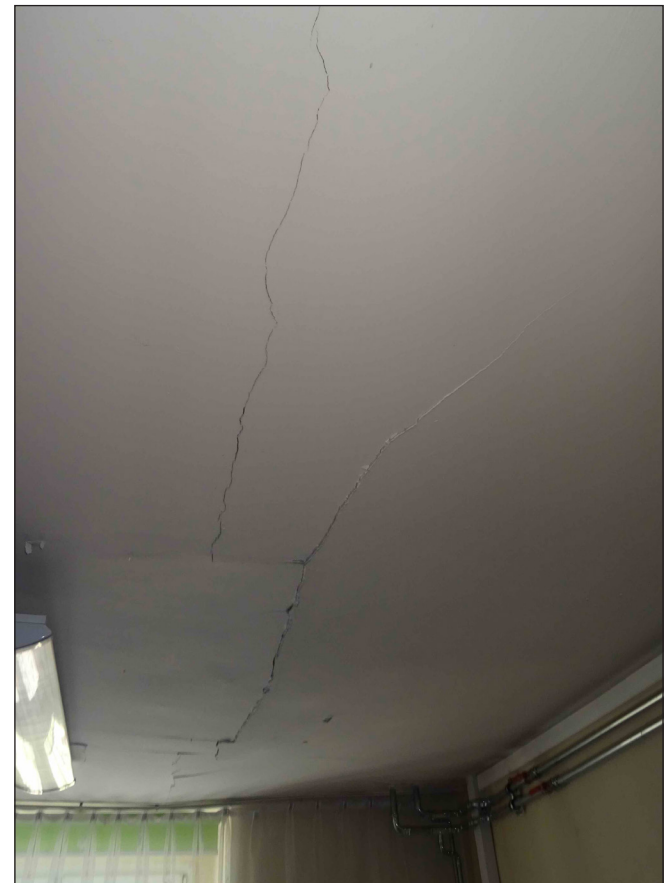
fot. 46. Strukturalne pęknięcie sufitu w pomieszczeniu biurowym, stan 2020 rok. fot. M. Caban

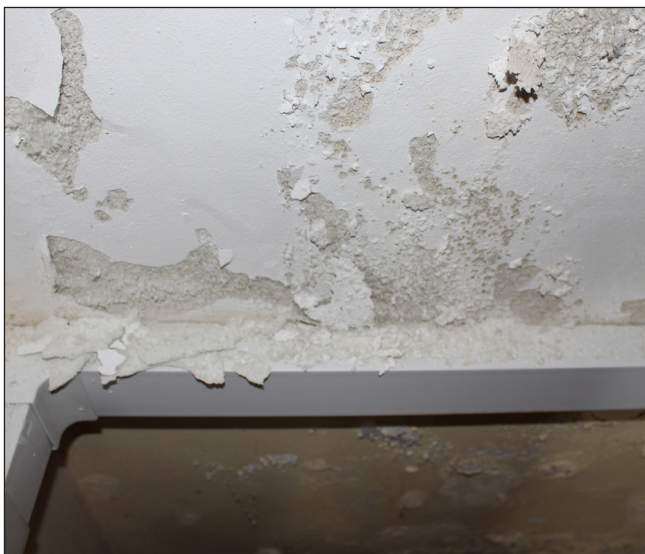
fot. 45. Zawilgocenie ściany, wynikające prawdopodobnie z podciągania kapilarnego wody z gruntu, spowodowało dezintegrację tynku, wykwyty solne, złuszczenie się farb oraz silne skażenie mikrobiologiczne, stan 2020 rok. fot. M. Caban

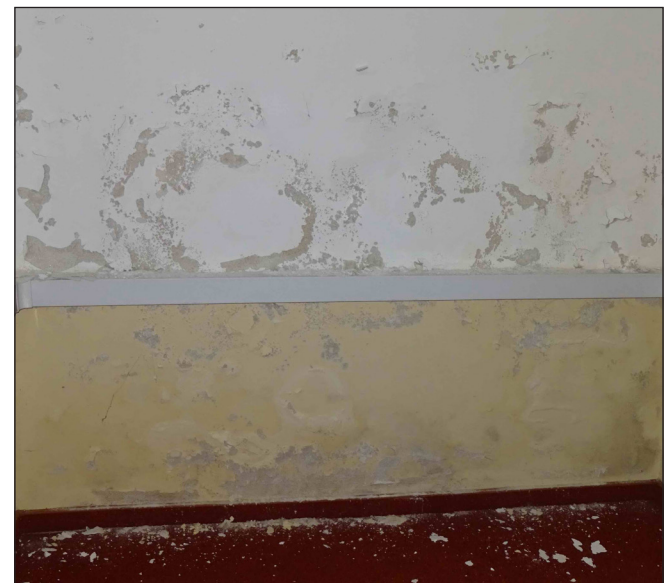
fot. 47. Zawilgocenie ściany spowodowało dezintegrację tynku, wykwyty solne, złuszczenie się farb oraz silne skażenie mikrobiologiczne, stan 2020 rok. fot. M. Caban

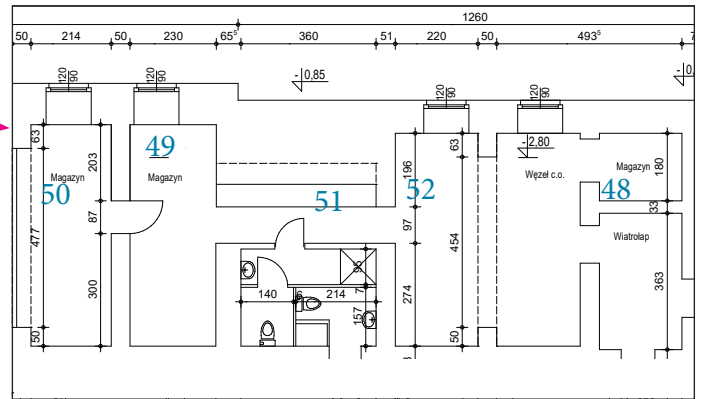
fot. 48. Kotłownia - wykwity solne oraz silne skażenie mikrobiologiczne, stan 2020 rok. fot. M. Caban

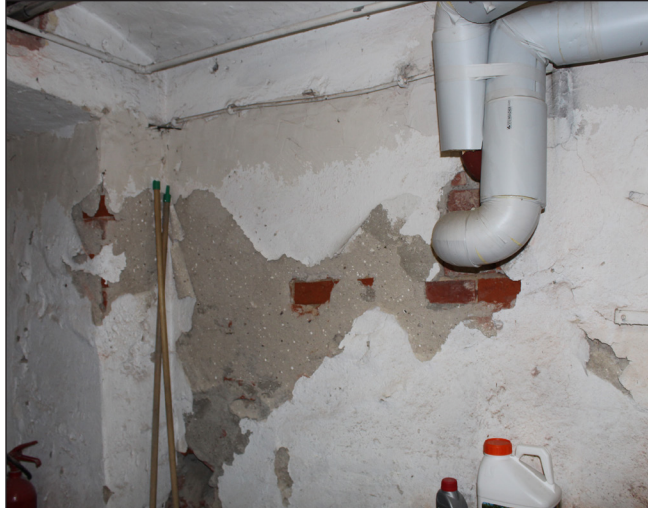
fot. 51. Kotłownia - wykwity solne oraz silne skażenie mikrobiologiczne, stan 2020 rok. fot. M. Caban

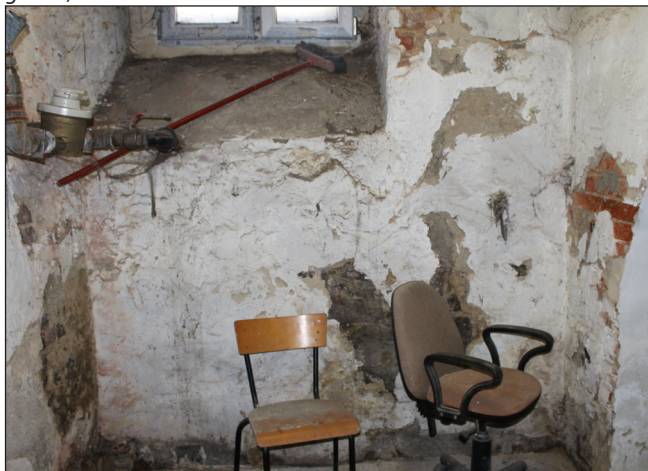
fot. 49. Kotłownia - ściana od strony ulicy Krzywoustego, wykwity solne oraz silne skażenie mikrobiologiczne, stan 2020 rok. fot. M. Caban

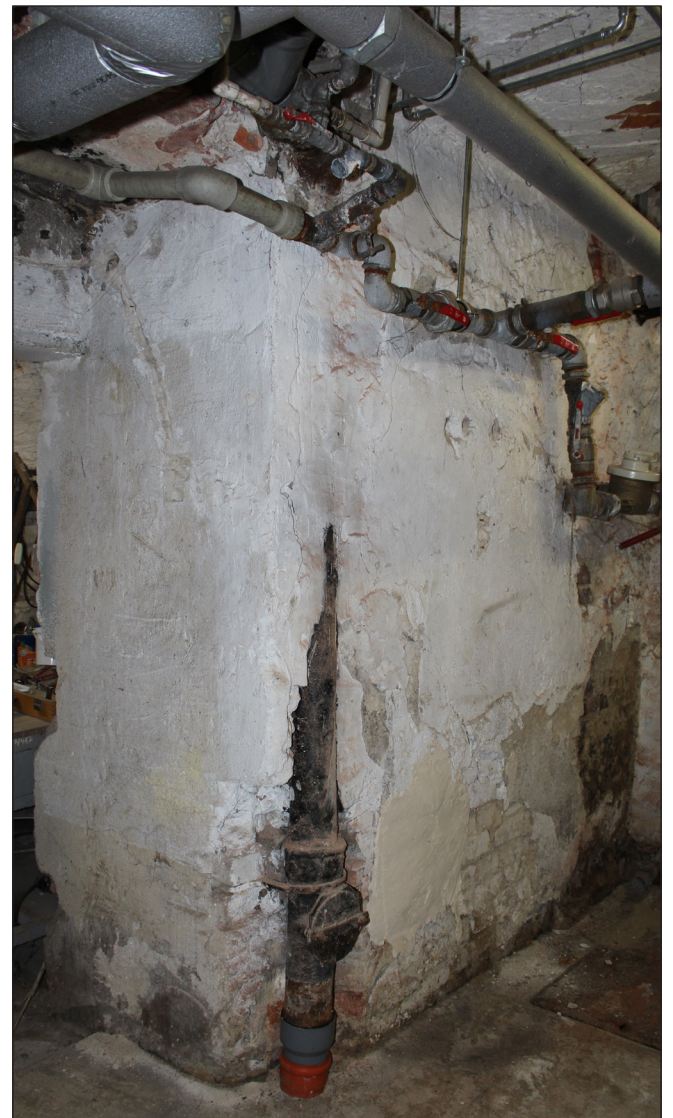
fot. 52. Kotłownia - niedrożna instalacja kanalizacyjna, stan 2020 rok. fot. M. Caban

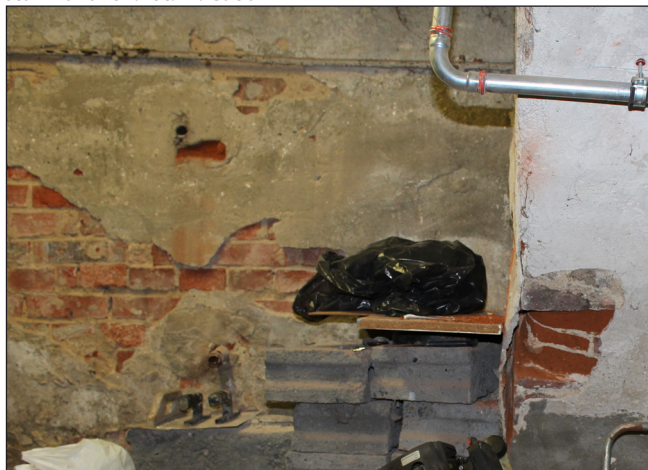
fot. 50. Kotłownia - wykwity solne oraz silne skażenie mikrobiologiczne, stan 2020 rok. fot. M. Caban

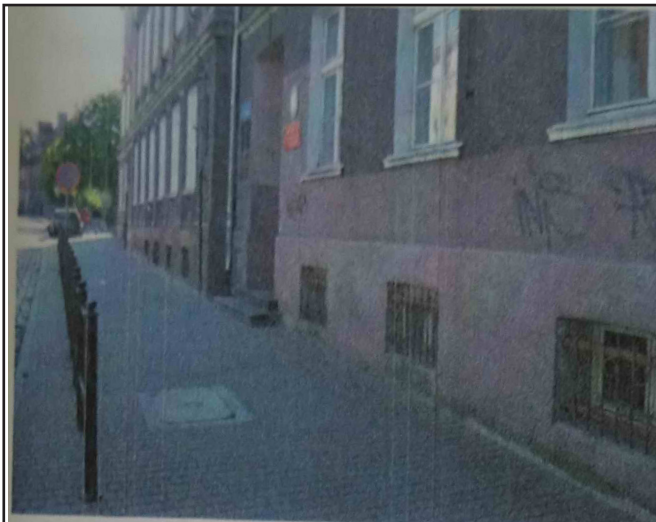
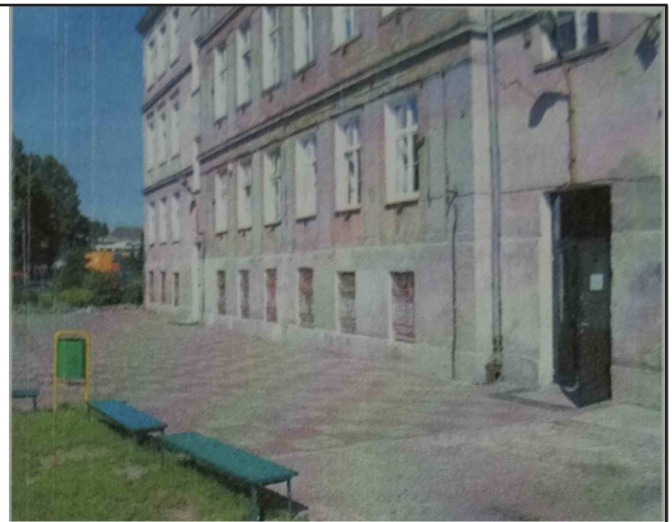
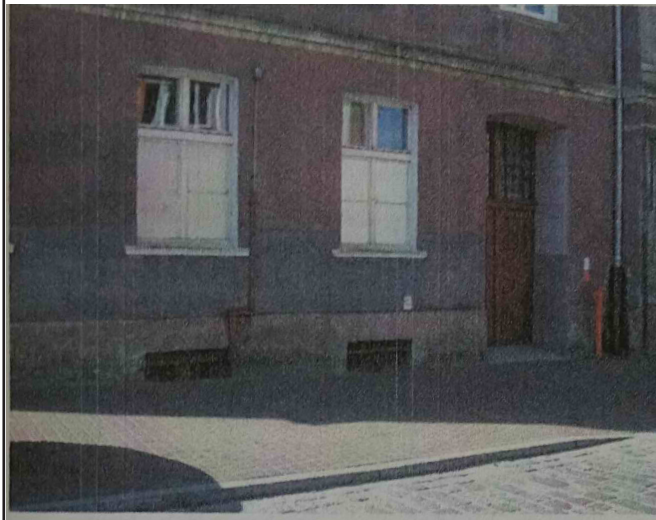
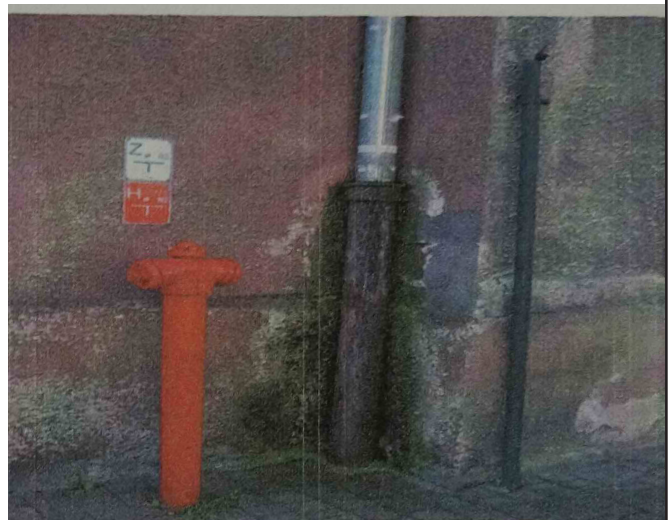
fot. 53. Istniejące odprowadzenia od rur spustowych nie mają rewizji, jedna posiada rewizję bez kosza. Jedna z rur od strony ulicy, przy wejściu dodatkowym, wskazuje na brak drożności i wylewanie się wód opadowych na ścianę piwnicy powodując jej intensywne zamakanie. stan 2009 rok. „OPINIA TECHNICZNA IZOLACJA POZIOMA I PIONOWA ŚCIAN PIWNIC”, mgr inż. Andrzej Kierzek, Koszalin, sierpień 2009

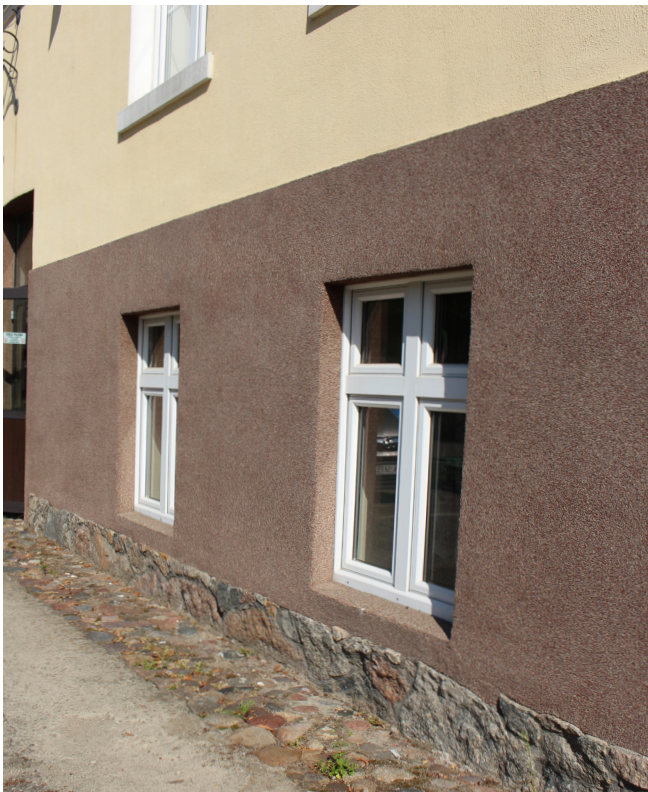
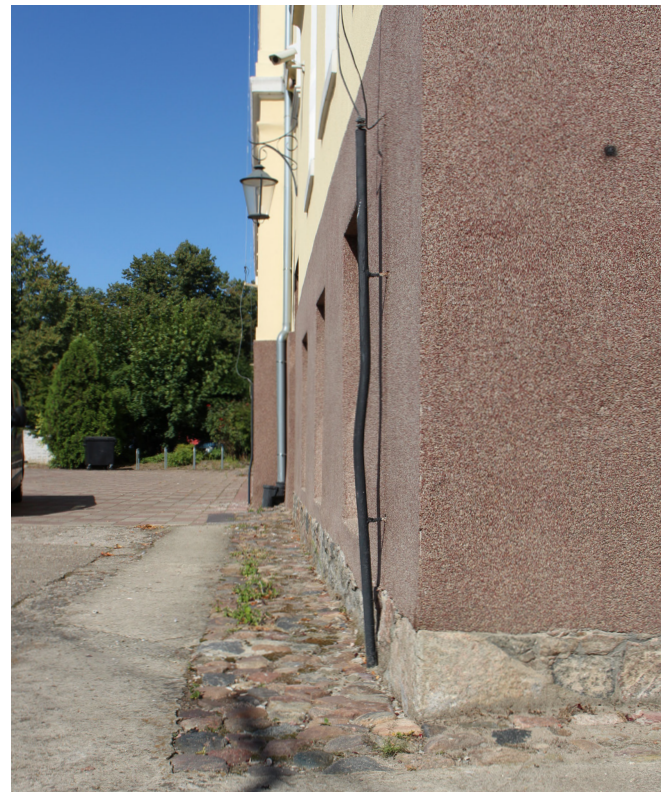
fot. 54, 55 W 2011 roku wykonano remont elewacji oraz wymieniono na nowy system odprowadzenia wód opadowych. Na wysokość dwóch metrów od gruntu wykonano tynki epoksydowe, uszczelniające i izolujące wodę z rozbrzygów odbijającą się od opasek lub terenu. Usunięto większość zagrożeń wynikających z przenikania wód opadowych, jednak nie wykonano izolacji pionowej i poziomej budynku, przez co nie powstrzymano wody podciąganej kapilarnie do ścian piwnic, stan 2020 rok, fot. M.Caban
