PROJEKT ZAGOSPODAROWANIA TERENU

Koszalin, ul. B. Krzywoustego 5 dz. nr 106 obręb 0021

Pracownia Projektowa R&R 75-839 Koszalin ul. Łuczycza 70/1 NIP 668-23-03-813	Obiekt:	ZESPÓŁ SZKÓŁ NR 12 Koszalin, dz. nr 106, obr. 0021	Skala	1:500
	Adres:	75-064 Koszalin, ul. B. Krzywoustego 5		
BRANŻA: S	Investor:	Gmina Miasto Koszalin 75-007 Koszalin ; ul Rynek Staromiejski 6-7	Nr rys.	S1
	Temat:	PROJEKT ZAGOSPODAROWANIA TERENU		
DATA: 09.2019 r.	Projektant:	inż. Renata Pluto-Prądyńska UAN/N/7210/80/85		
	Sprawdziła:	mgr inż. Elżbieta Klimek GT-V-63/14777

Raport z inspekcji

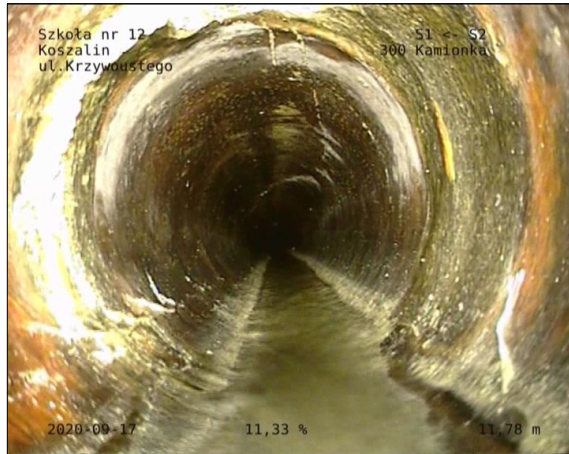
Zdjęcie: 1_1_2_29092020_142706_A.jpg, 00:02:13
11,85m, Przyłącze otwarte, Wysokość przewodu przyłączeniowego: 150 mm, Szerokość przewodu przyłączeniowego: 150 mm, na 12 godz.

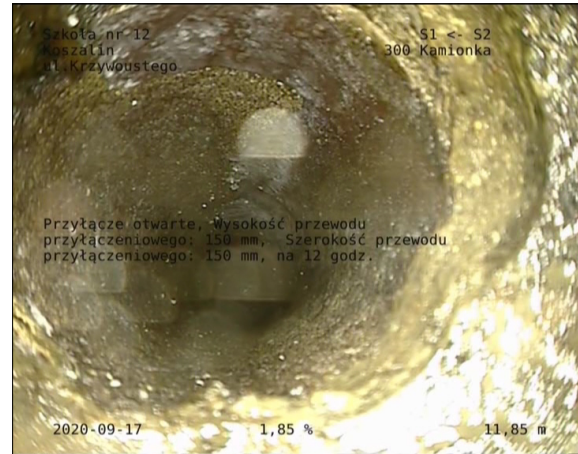
Zdjęcie: 1_1_2_29092020_142717_B.jpg, 00:02:13
11,85m, Przyłącze otwarte, Wysokość przewodu przyłączeniowego: 150 mm, Szerokość przewodu przyłączeniowego: 150 mm, na 12 godz.

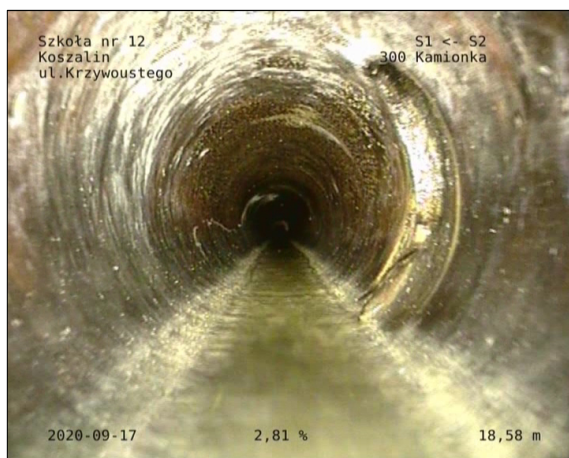
Zdjęcie: 1_1_3_29092020_142801_A.jpg, 00:03:23
19,11m, Przyłącze otwarte, Wysokość przewodu przyłączeniowego: 150 mm, Szerokość przewodu przyłączeniowego: 150 mm, na 2 godz.

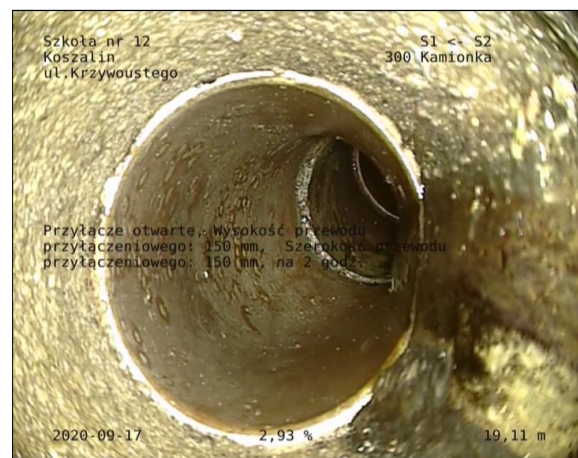
Zdjęcie: 1_1_3_29092020_142809_B.jpg, 00:03:23
19,11m, Przyłącze otwarte, Wysokość przewodu przyłączeniowego: 150 mm, Szerokość przewodu przyłączeniowego: 150 mm, na 2 godz.

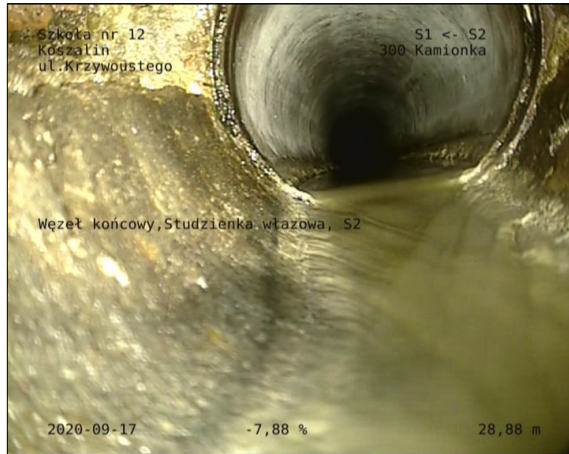
Zdjęcie: 1_1_4_29092020_142819_A.jpg, 00:04:55
 28,88m, Wezeł końcowy, Studzienka wjazdowa, S2

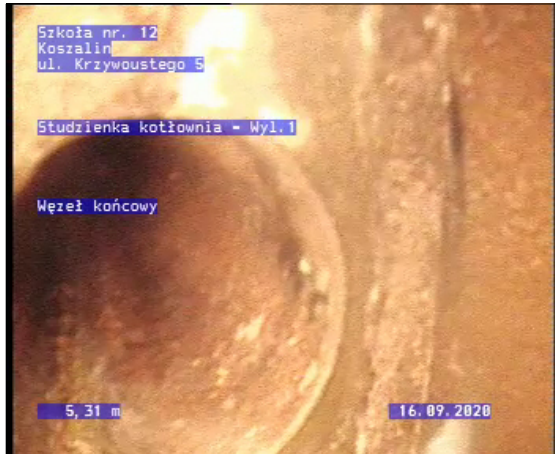
Zdjęcie: 2_1_2_29092020_142915_A.jpg, 00:01:08
5,31m, Wężel końcowy Wyl.1

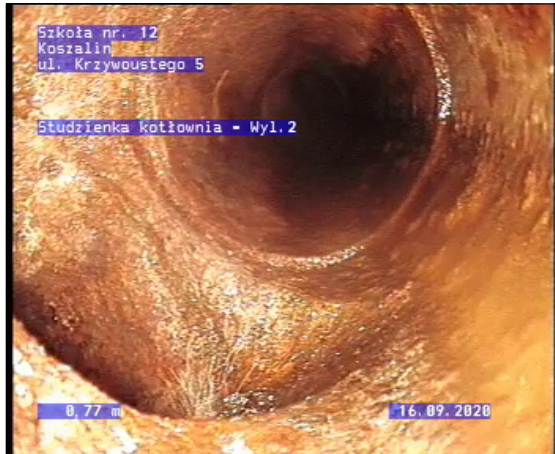
Zdjęcie: 3_1_2_29092020_142958_A.jpg, 00:00:23
1,07m, Poł czenie, ł cznik, przył cze otwarte, 100 mm wysoki, 100 mm szeroki, przy 3 godz.

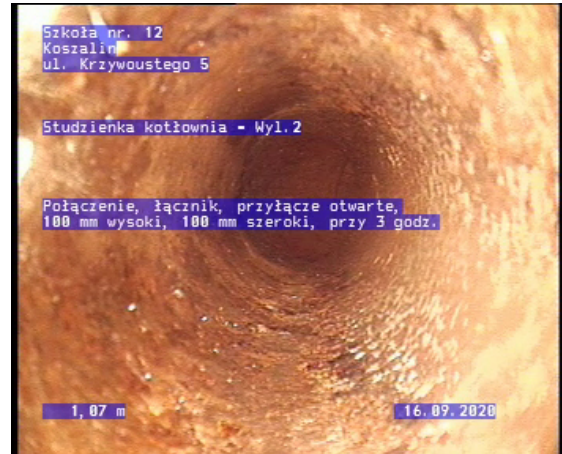
Zdjęcie: 3_1_2_29092020_143011_B.jpg, 00:00:23
1,07m, Poł czenie, ł cznik, przył cze otwarte, 100 mm wysoki, 100 mm szeroki, przy 3 godz.

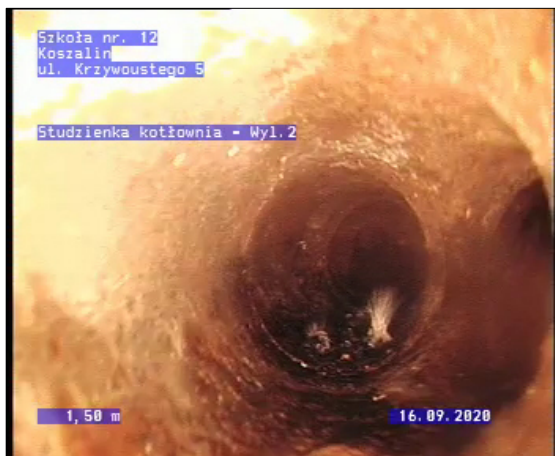
Zdjęcie: 3_1_3_29092020_143046_A.jpg, 00:00:44
1,81m, Poł czenie, ł cznik, przył cze otwarte, 100 mm wysoki, 100 mm szeroki, przy 9 godz.

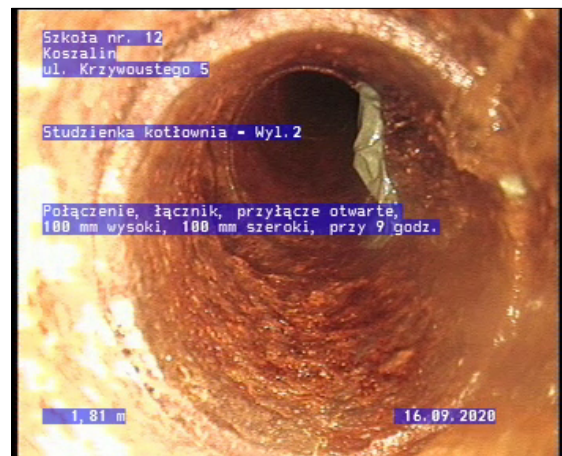
Zdjęcie: 3_1_3_29092020_143056_B.jpg, 00:00:44
1,81m, Poł czenie, ł cznik, przył cze otwarte, 100 mm wysoki, 100 mm szeroki, przy 9 godz.

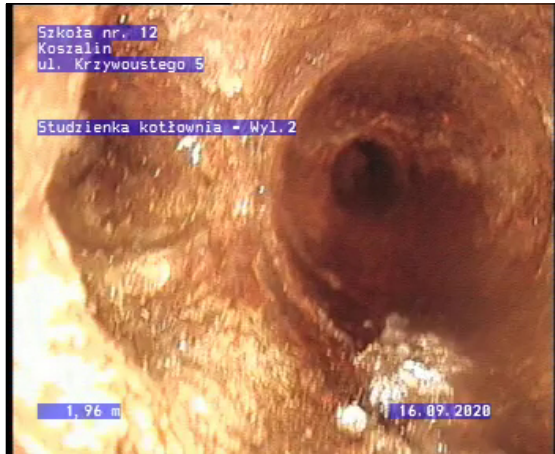
Zdjęcie: 3_1_4_29092020_143123_A.jpg, 00:01:11
2,19m, Poł czenie, ł cznik, przył cze otwarte, 100 mm wysoki, 100 mm szeroki, przy 3 godz.

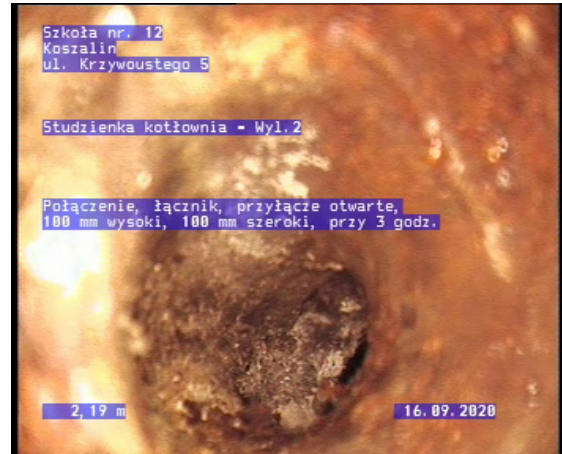
Zdjęcie: 3_1_4_29092020_143144_B.jpg, 00:01:11
2,19m, Poł czenie, ł cznik, przył cze otwarte, 100 mm wysoki, 100 mm szeroki, przy 3 godz.

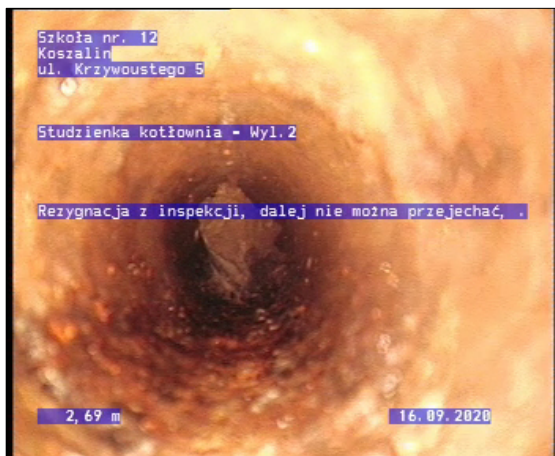
Zdjęcie: 3_1_5_29092020_143203_A.jpg, 00:01:38
2,69m, Rezygnacja z inspekcji, dalej nie można przejechać, . / .

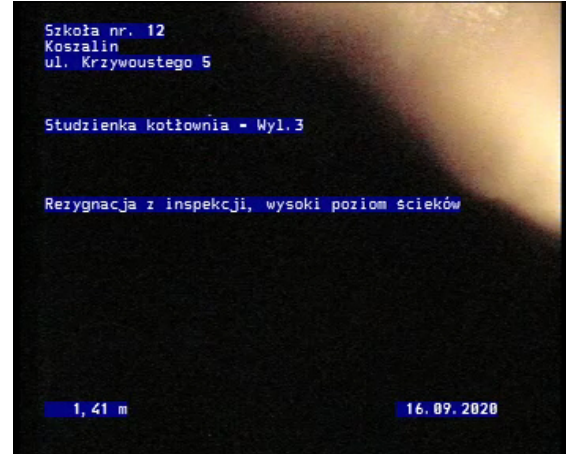
Zdj cie: 4_1_2_29092020_144321_B.jpg, 00:00:24
 1,41m, Rezygnacja z inspekcji, wysoki poziom cieków

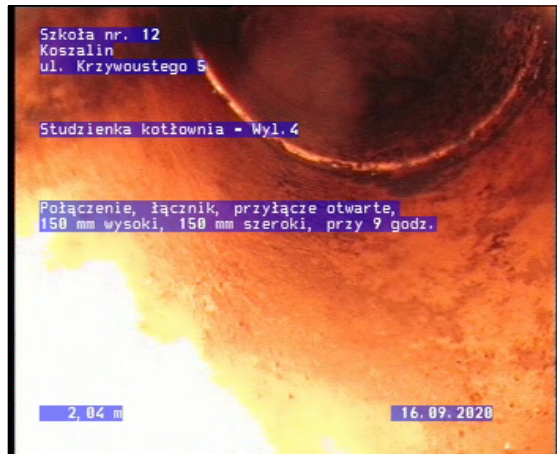
Zdjęcie: 5_1_2_29092020_144659_A.jpg, 00:00:33
2,04m, Połączenie, łącznik, przyłącze otwarte, 150 mm wysoki, 150 mm szeroki, przy 9 godz.

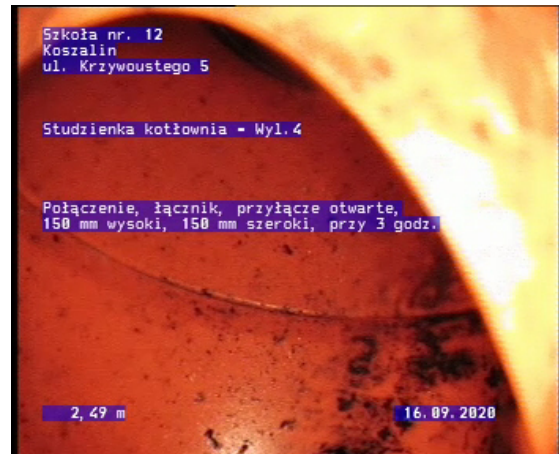
Zdjęcie: 5_1_3_29092020_144733_A.jpg, 00:01:02
2,49m, Połączenie, łącznik, przyłącze otwarte, 150 mm wysoki, 150 mm szeroki, przy 3 godz.

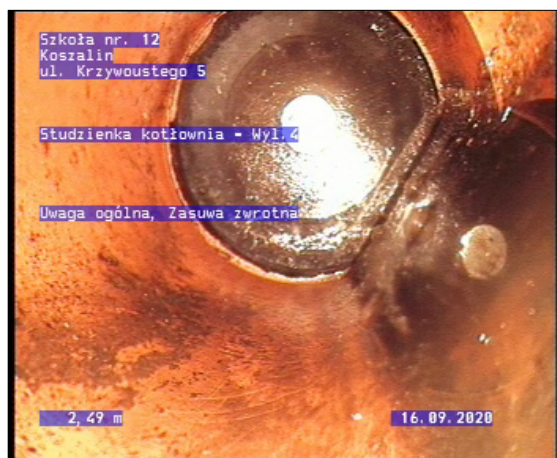
Zdjęcie: 5_1_4_29092020_144805_A.jpg, 00:01:18
2,49m, Uwaga ogólna, Zasuwa zwrotna / Zasuwa zwrotna

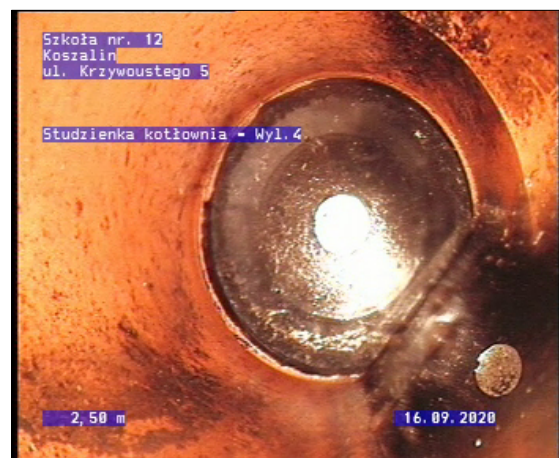
Zdjęcie: 5_1_5_29092020_144821_A.jpg, 00:01:24
2,5m, Rezygnacja z inspekcji, inne, uwaga ogólna

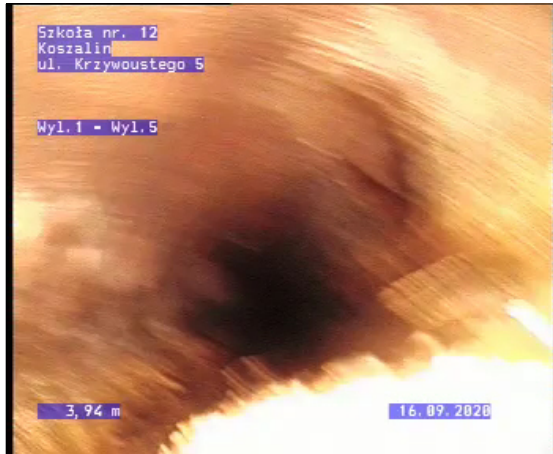
Zdjęcie: 6_1_2_29092020_145240_A.jpg, 00:00:31
4,05m, Poł czenie, ł cznik, przył cze otwarte, 150 mm wysoki, 150 mm szeroki, przy 9 godz.

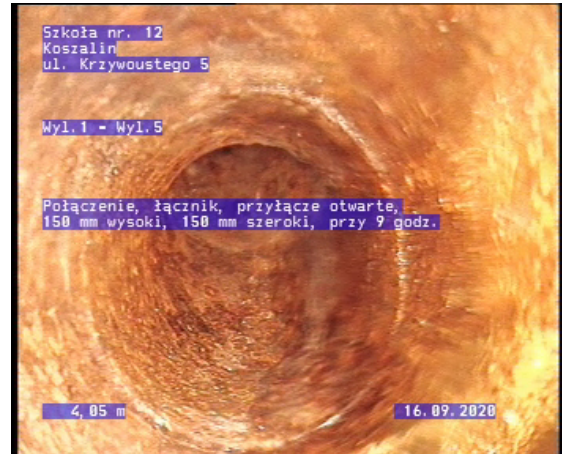
Zdjęcie: 6_1_2_29092020_145250_B.jpg, 00:00:31
4,05m, Poł czenie, ł cznik, przył cze otwarte, 150 mm wysoki, 150 mm szeroki, przy 9 godz.

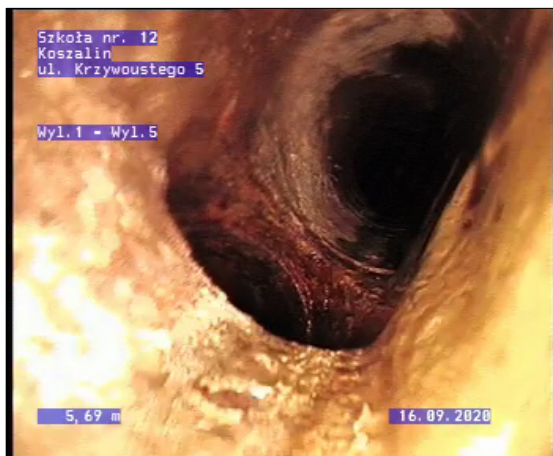
Zdjęcie: 6_1_3_29092020_145331_A.jpg, 00:01:01
5,72m, Poł czenie, ł cznik, przył cze otwarte, 150 mm wysoki, 150 mm szeroki, przy 3 godz.

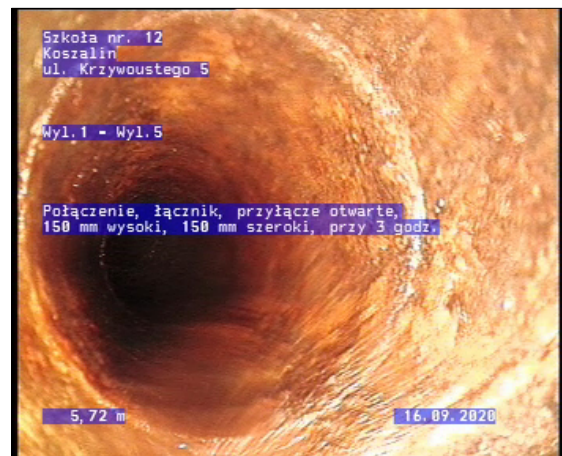
Zdjęcie: 6_1_3_29092020_145340_B.jpg, 00:01:01
5,72m, Poł czenie, ł cznik, przył cze otwarte, 150 mm wysoki, 150 mm szeroki, przy 3 godz.

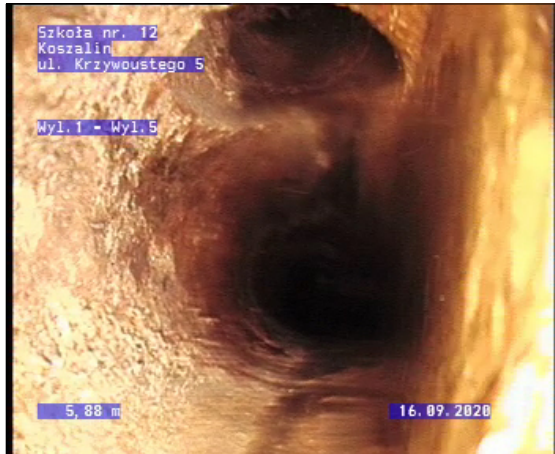
Zdjęcie: 6_1_4_29092020_145356_A.jpg, 00:01:25
6,04m, Poł czenie, ł cznik, przył cze otwarte, 150 mm wysoki, 150 mm szeroki, przy 9 godz.

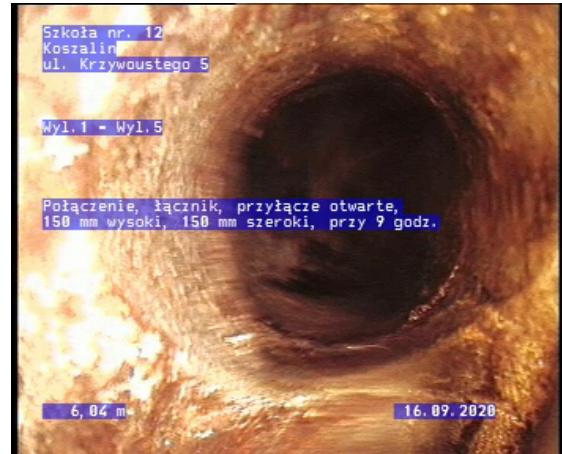
Zdjęcie: 6_1_4_29092020_145407_B.jpg, 00:01:25
6,04m, Poł czenie, ł cznik, przył cze otwarte, 150 mm wysoki, 150 mm szeroki, przy 9 godz.

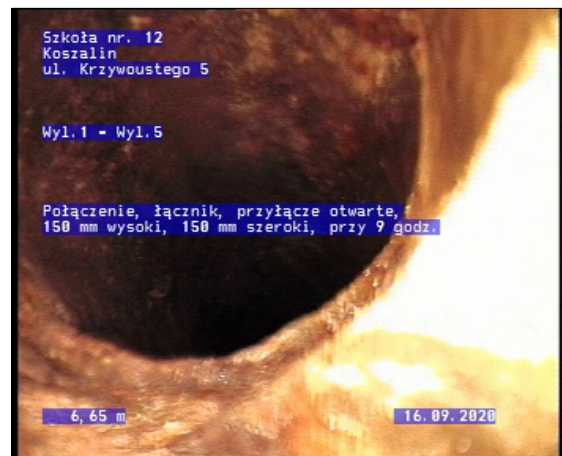
Zdjęcie: 6_1_5_29092020_145443_B.jpg, 00:01:53
6,65m, Poł czenie, ł cznik, przył cze otwarte, 150 mm wysoki, 150 mm szeroki, przy 9 godz.

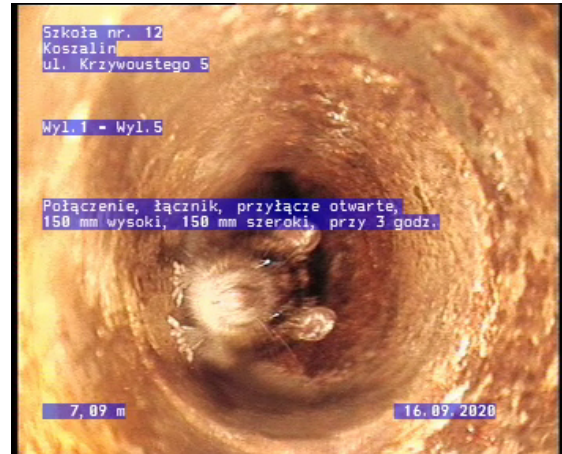
Zdjęcie cie: 6_1_6_29092020_145503_B.jpg, 00:02:19
7,09m, Poł czenie, ł cznik, przył cze otwarte, 150 mm wysoki, 150 mm szeroki, przy 3 godz.

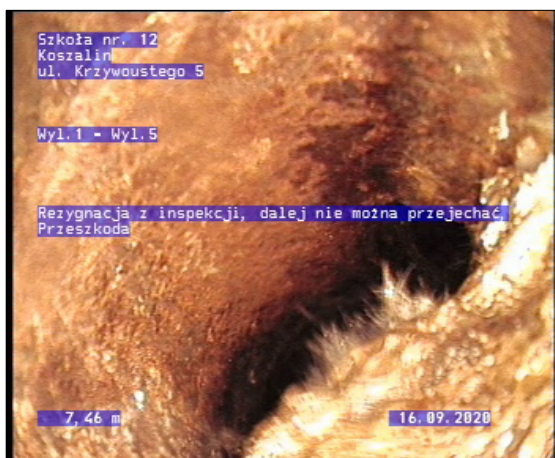
Zdjęcie cie: 6_1_7_29092020_145515_A.jpg, 00:02:59
7,46m, Rezygnacja z inspekcji, dalej nie można przejechać, Przeszkoda / Przeszkoda

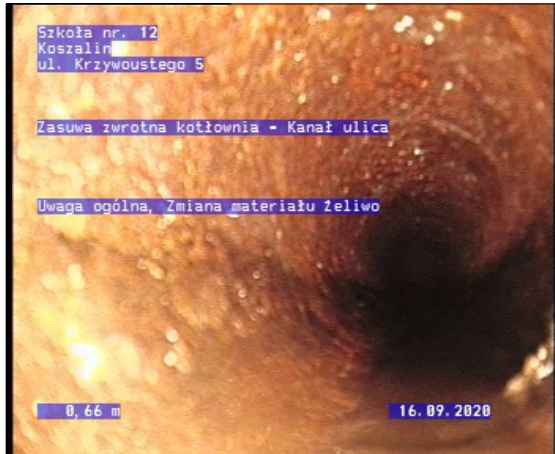
Zdjęcie: 7_1_2_29092020_145547_A.jpg, 00:00:23
0,66m, Uwaga ogólna, Zmiana materiału żeliwno / Zmiana materiału żeliwno

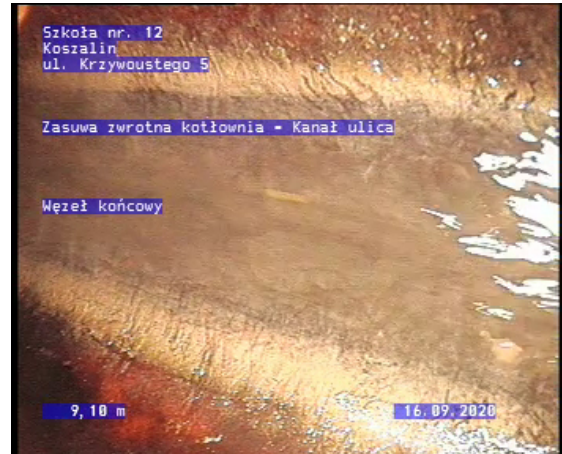
Zdjęcie: 7_1_3_29092020_145607_A.jpg, 00:02:01
9,1m, Węzeł końcowy Kanał ulica

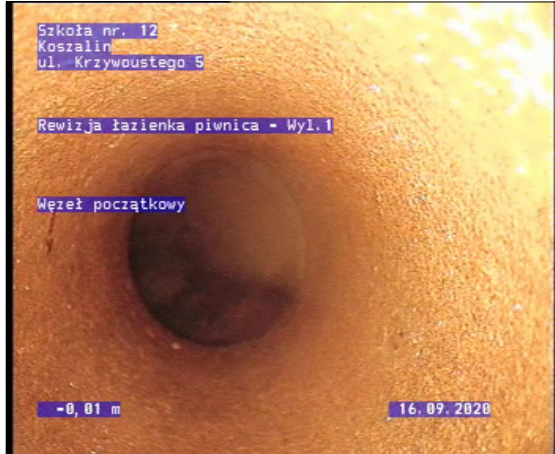
Zdj cie: 8_1_1_29092020_145959_A.jpg, 00:00:01
0m, W zeł pocz tkowy Rewizja łazienka piwnica

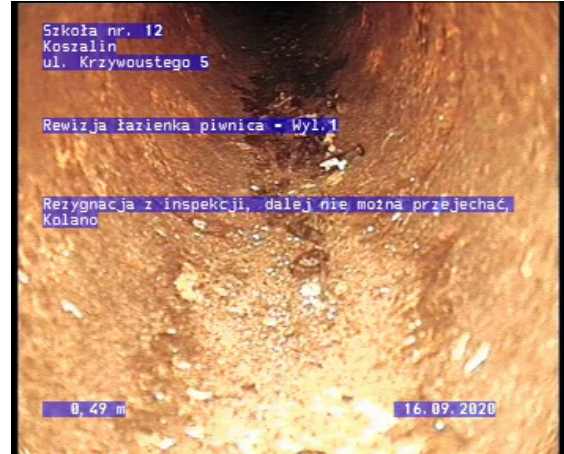
Zdj cie: 8_1_2_29092020_145705_A.jpg, 00:00:52
0,48m, Rezygnacja z inspekcji, dalej nie mo na przejecha ,
Kolano / Kolano

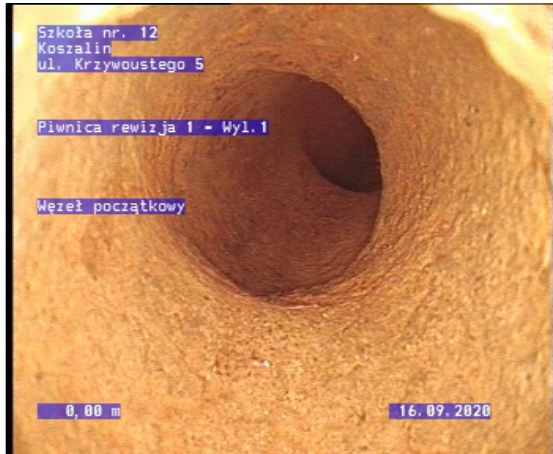
Zdjęcie: 9_1_1_29092020_145859_A.jpg, 00:00:01
0m, Wążel początkowy Piwnica rewizja 1

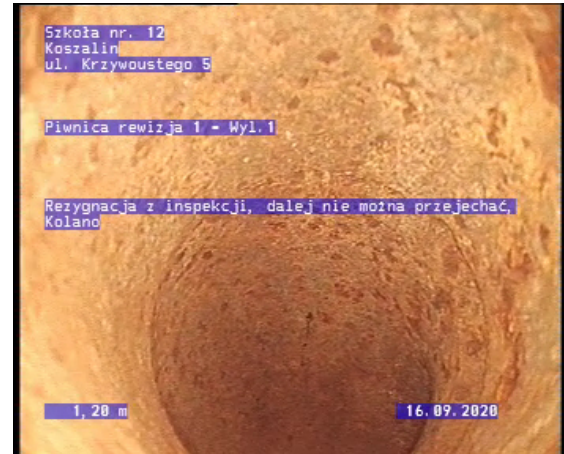
Zdjęcie: 9_1_2_29092020_145808_A.jpg, 00:00:46
1,2m, Rezygnacja z inspekcji, dalej nie można przejechać, Kolano / Kolano

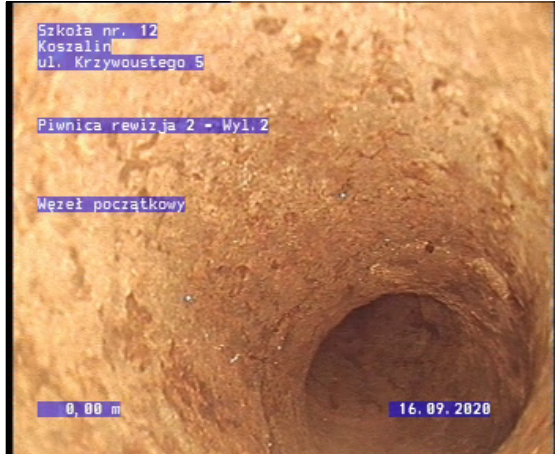
Zdjęcie: 10_1_1_29092020_145834_A.jpg, 00:00:01
0m, Węzeł początkowy Piwnica rewizja 2

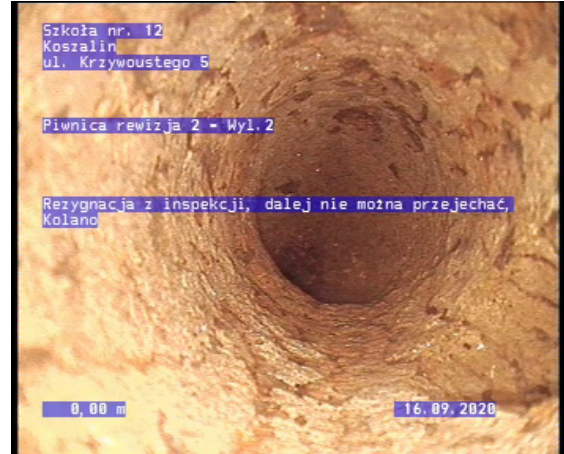
Zdjęcie: 10_1_2_29092020_145844_A.jpg, 00:00:21
0m, Rezygnacja z inspekcji, dalej nie można przejechać, Kolano / Kolano

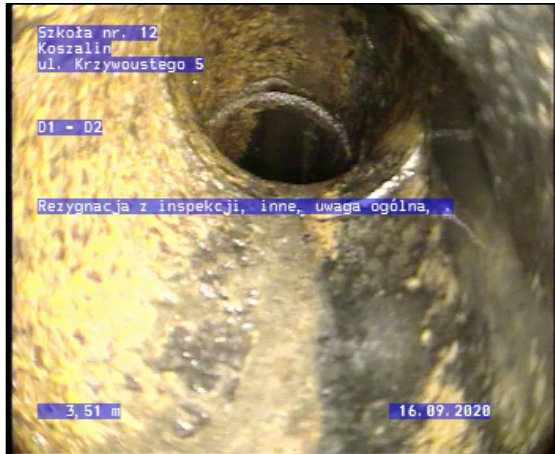
Zdj cie: 1_1_2_29092020_134629_A.jpg, 00:01:03
3,51m, Rezygnacja z inspekcji, inne, uwaga ogólna, . / .

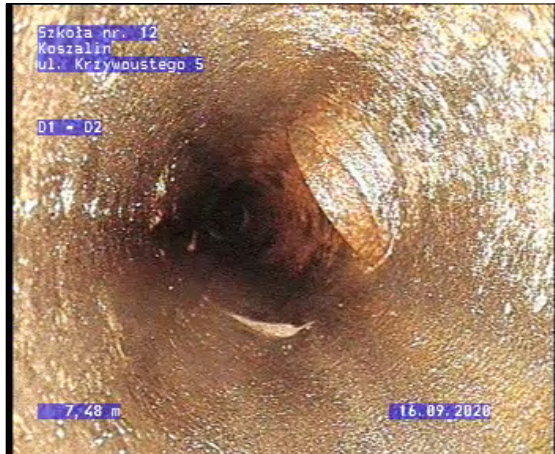
Zdjęcie: 2_1_2_29092020_134753_A.jpg, 00:01:52
7,84m, Poł czenie, ł cznik, przył cze otwarte, 100 mm wysoki, 100 mm szeroki, przy 9 godz.

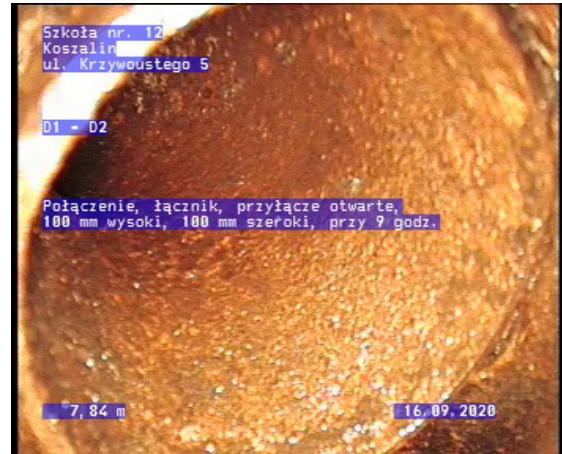
Zdjęcie: 2_1_2_29092020_134812_B.jpg, 00:01:52
7,84m, Poł czenie, ł cznik, przył cze otwarte, 100 mm wysoki, 100 mm szeroki, przy 9 godz.

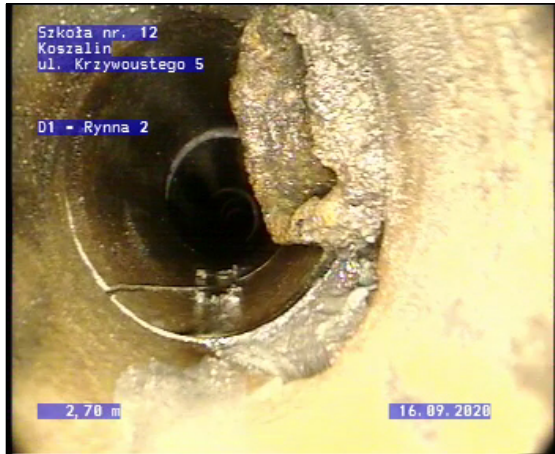
Zdjęcie: 4_1_2_29092020_135110_A.jpg, 00:00:27
3,05m, Poł czenie, ł cznik, przył cze otwarte, 100 mm wysoki, 100 mm szeroki, przy 3 godz.

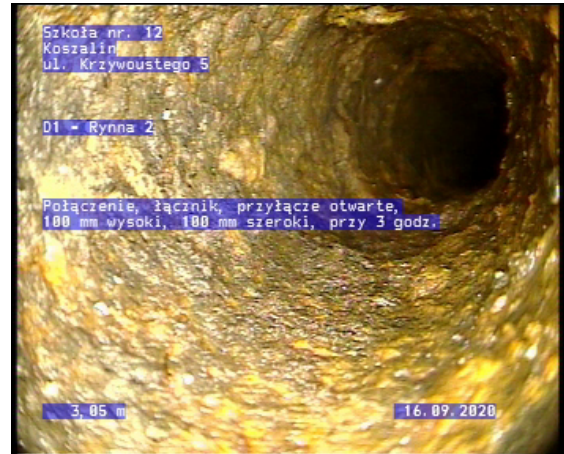
Zdjęcie: 4_1_2_29092020_135119_B.jpg, 00:00:27
3,05m, Poł czenie, ł cznik, przył cze otwarte, 100 mm wysoki, 100 mm szeroki, przy 3 godz.

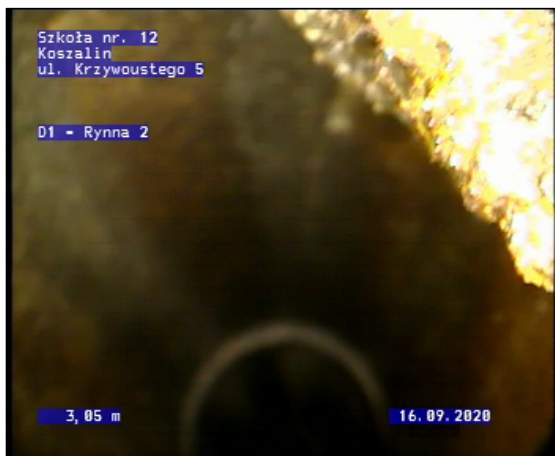
Zdjęcie: 4_1_3_29092020_135141_A.jpg, 00:00:44
3,05m, Rezygnacja z inspekcji, przeszkoda

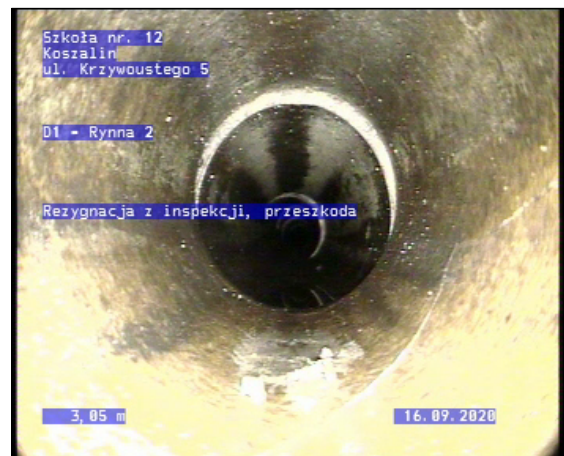
Zdjęcie: 4_1_3_29092020_135158_B.jpg, 00:00:44
3,05m, Rezygnacja z inspekcji, przeszkoda

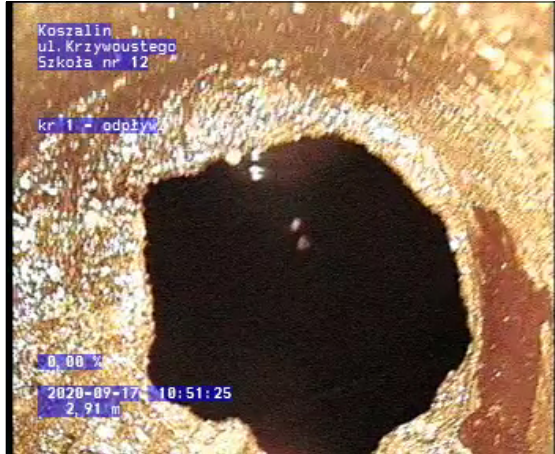
Zdjęcie: 5_1_2_29092020_135412_A.jpg, 00:00:49
3,15m, Wzrost końcowy Odpływ

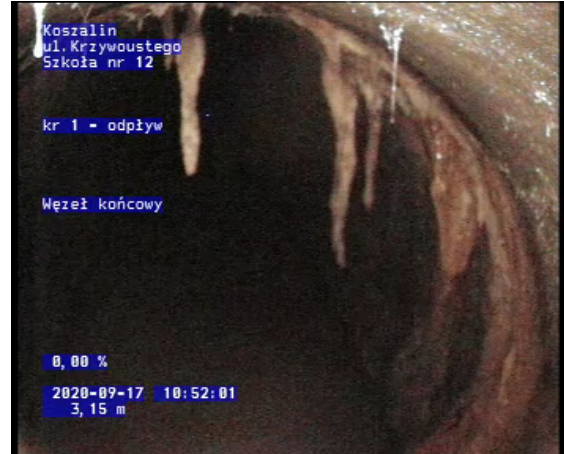
Zdjęcie: 5_1_2_29092020_135420_B.jpg, 00:00:49
3,15m, Wzrost końcowy Odpływ

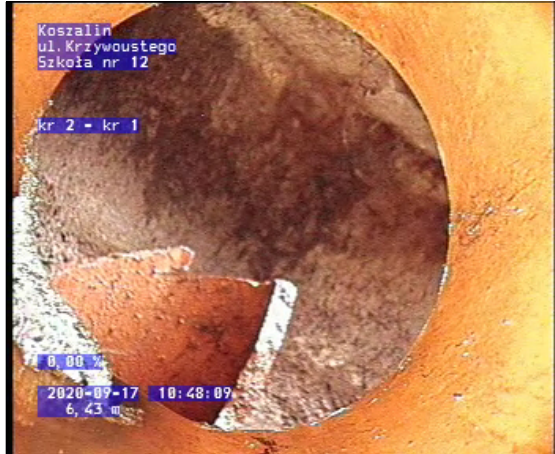
Zdj cie: 6_1_2_29092020_135451_A.jpg, 00:00:41
6,59m, W żeł ko cowy kr 1

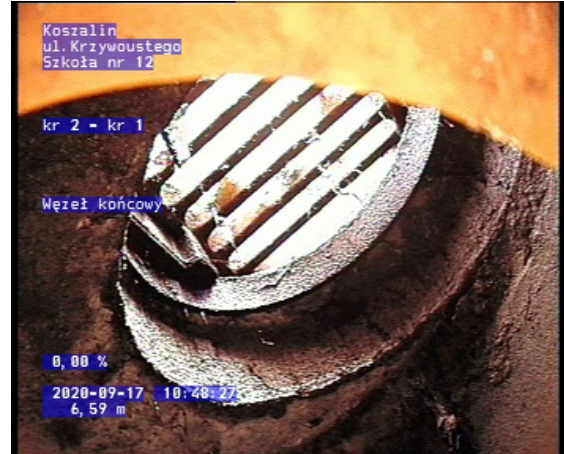
Zdj cie: 6_1_2_29092020_135508_B.jpg, 00:00:41
6,59m, W żeł ko cowy kr 1

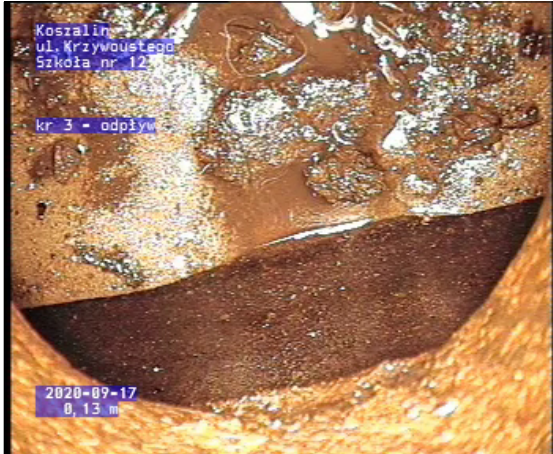
Zdjęcie: 7_1_2_29092020_135608_A.jpg, 00:01:36
0,13m, Rezygnacja z inspekcji, inne, uwaga ogólna

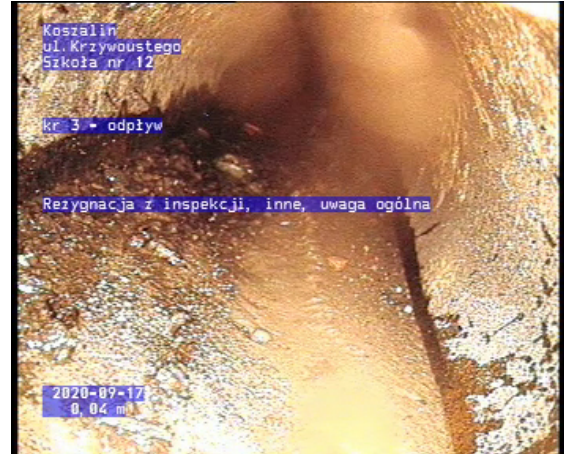
Zdjęcie: 7_1_2_29092020_135727_B.jpg, 00:01:36
0,13m, Rezygnacja z inspekcji, inne, uwaga ogólna
