EKSPERTYZA TECHNICZNA

Obiekt: Kaplica p.w. św. Gertrudy
Adres: Koszalin, ul. H. Modrzejewskiej
dz. nr 187/1

Koszalin, wrzesień 2004 r

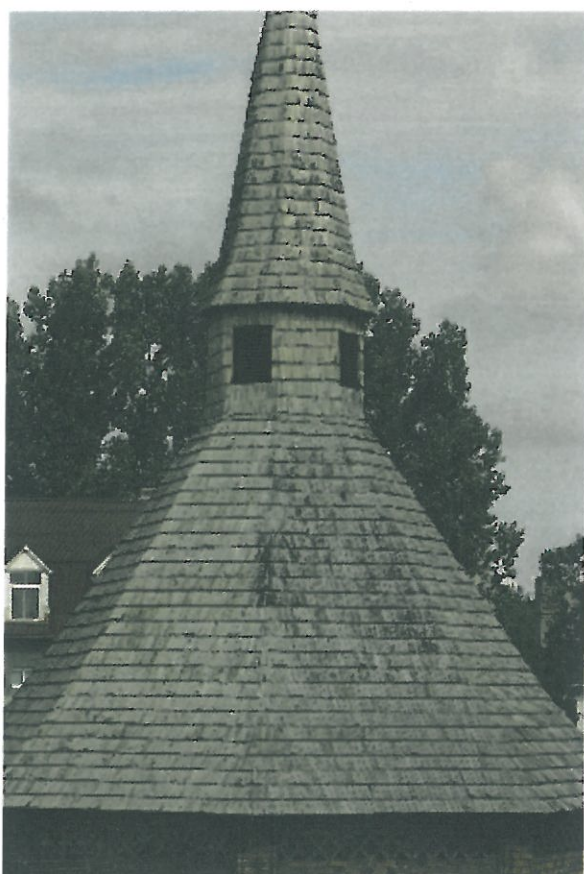
Pokrycie dachowe z gontu ułożono na deskowaniu, posiada miejscowe nieszczelności.

Stan techniczny: średni.

Średni stan techniczny pokrycia dachowego spowodowany jest wiekiem pokrycia dachowego,

Fot. 3 Pokrycie dachowe gontem.

Wykonać nowe pokrycie dachowe z dachówki ceramicznej typu mnich-mniszka z uprzednim ułożeniem folii wierzchniego krycia – wodoszczelnej o wysokiej paroprzepuszczalności. Wykonać poprawnie obróbki dekarские łącznie z rynnami, rurami spustowymi i połączyć z instalacją kanalizacji deszczowej.

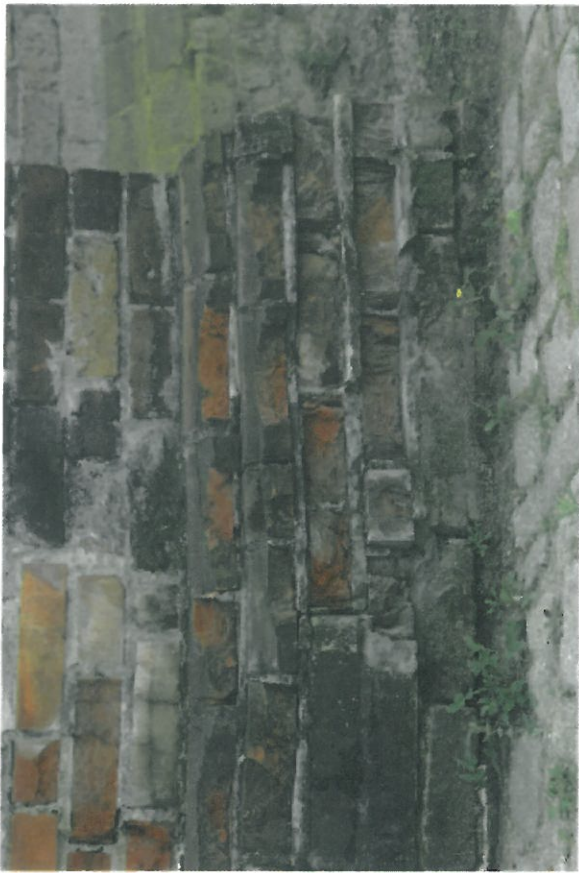
Na ścianach od zewnątrz widoczne ubytki spoin i cegieł w szczególności w strefie cokołu. Ściany z widocznymi zawilgoczeniami, ubytkami i zarysowaniami w osiach ostrołukowych otworów okiennych i drzwiowych

Fot. 5 Cokół.

6. Wypełnienie spoin cokołu zaprawą -Funcosil ECC-Fugenmortel - materiał modyfikowany emulsją żywicy epoksydowej, o podwyższonej elastyczności, stosowany w obszarach narażonych na szczególnie wysokie naprężenia mechaniczne.

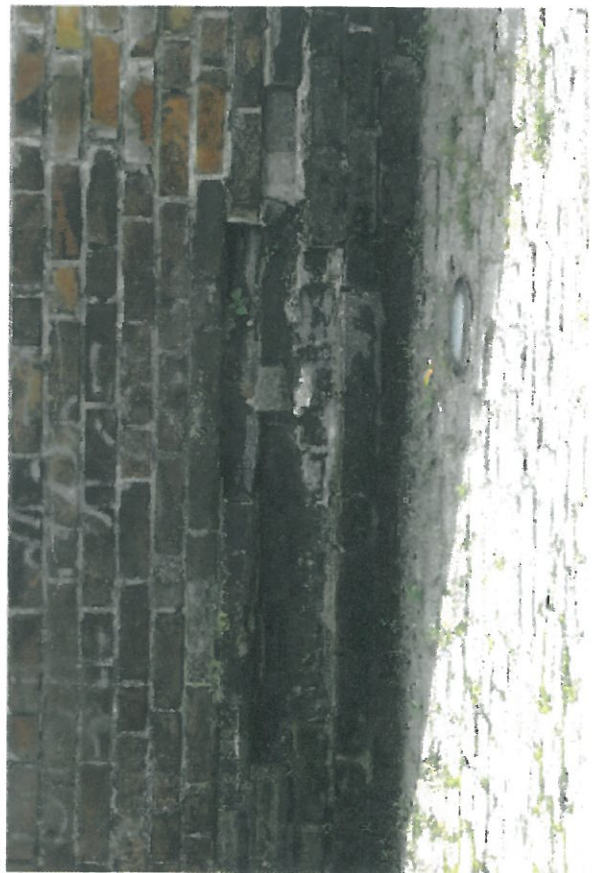
Fot. 6 Cokół.

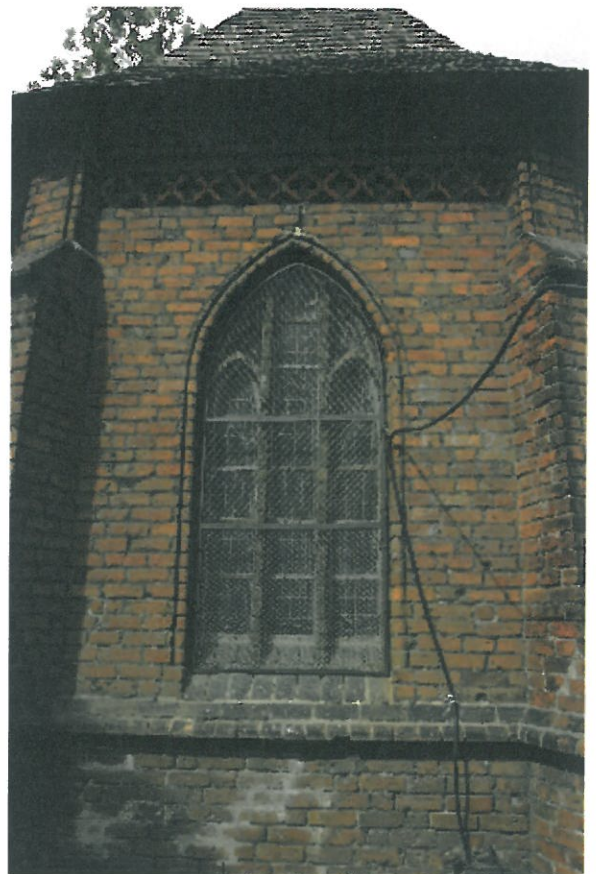
Fot. 8 Okno w elewacji pld-wsch.

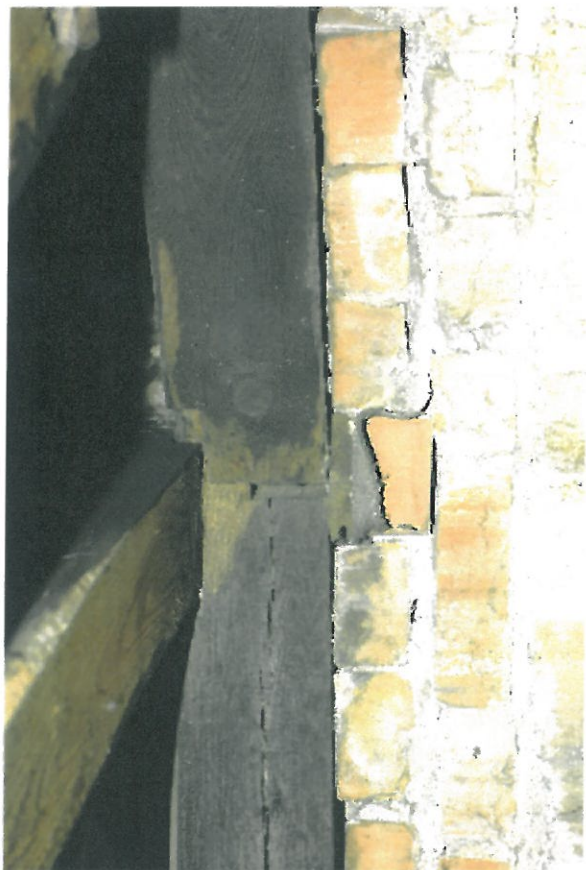
Więźba dachowa bez widocznych uszkodzeń mechanicznych, oraz bez większych oznak korozji biologicznej. Widoczne nieliczne miejsca porażone przez owady. Widoczne poluzowane połączenia ciesielskie murłat na ścianach zewnętrznych.

Fot. 15 Oparcie rusztu i murłat na ścianie

Na podstawie przeprowadzonych obliczeń statyczno-wytrzymałościowych (załączniki nr 1-7) stwierdza się, że w razie zamiany pokrycia dachowego z gontu na dachówkę ceramiczną mnich-mniszka zostaną przekroczone stany graniczne nośności w belkach rusztu. W związku z tym należy wykonać wzmocnienie konstrukcji rusztu w strefach pokazanych na rys. K/2, K/3 poprzez wykonanie nakładek stalowych z dwóch ceowników 160 (załącznik nr 8) skręconych ze sobą śrubami o średnicy 18 mm. Wzmocnienie wykonać zgodnie z projektem budowlanym remontu kaplicy. Styki murłat połączyć blachami typu BMF.

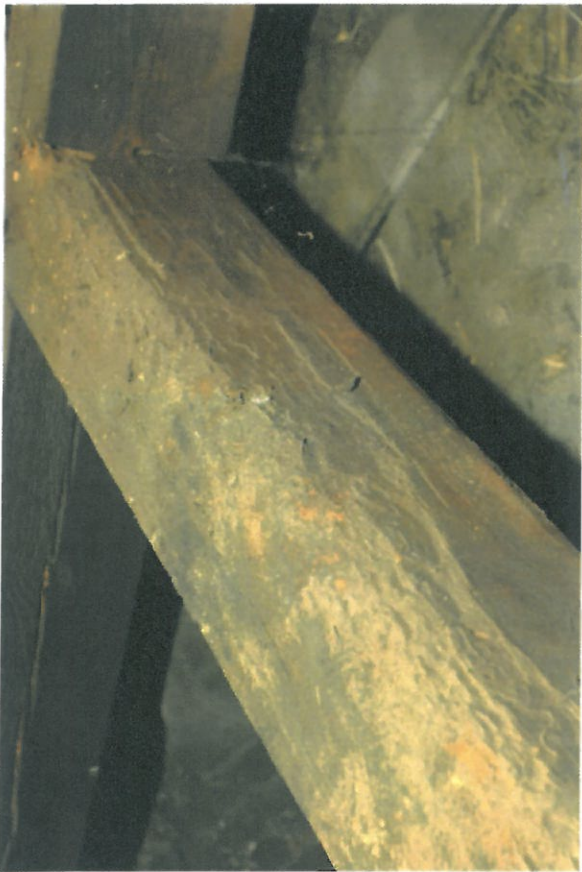
Fot.27 Belka rusztu zakwalifikowana do wymiany.

Po zdemontowaniu pokrycia dachowego, należy dokonać dokładnych oględzin wszelkich elementów konstrukcyjnych więźby. Miejsca zniszczone i skorodowane należy usunąć i uzupełnić. Wszystkie elementy drewnianej konstrukcji więźby dachowej zakwalifikowane do wymiany i flekowania przed wbudowaniem wstępnie zaimpregnować. Całość konstrukcji zaimpregnować środkami trójfunkcyjnymi dopuszczonymi do stosowania w pomieszczeniach przeznaczonych na stały pobyt ludzi.

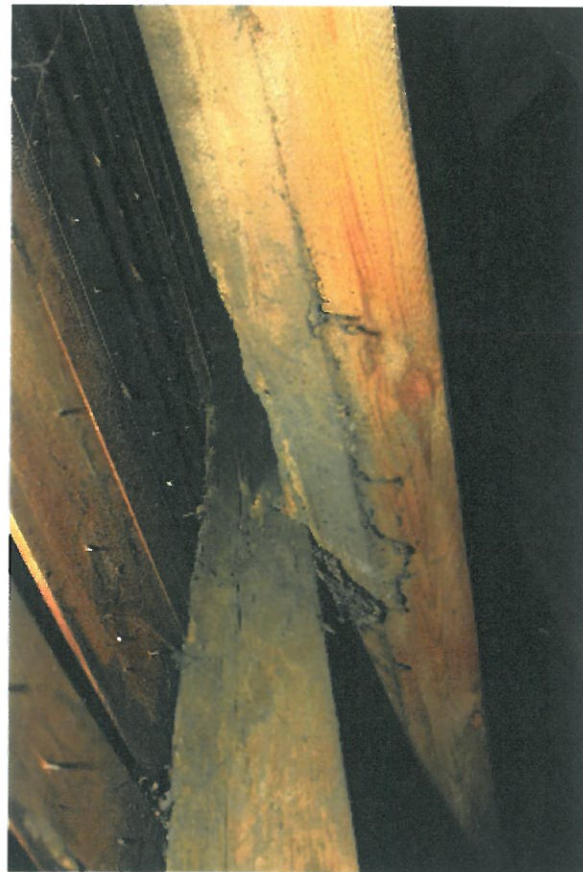
Fot.. 28 Płatew i krokiew zakwalifikowana do wymiany.

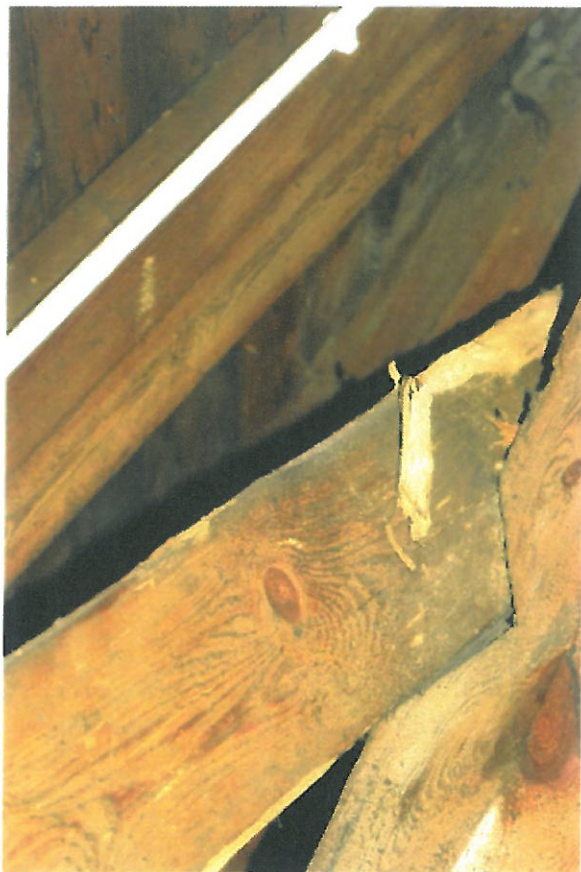
Fot. 29 Zastrzał zakwalifikowany do wymiany.

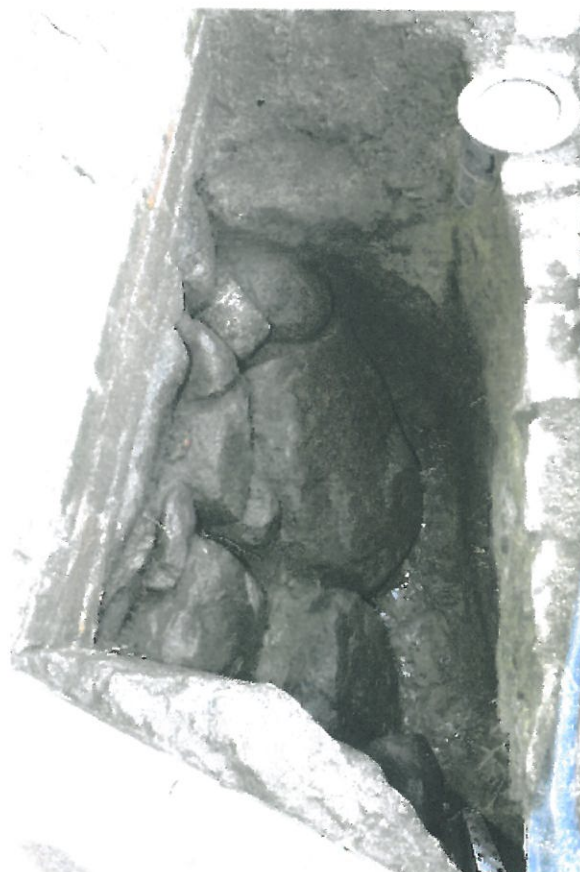
W ścianach fundamentowych materiał z głazów narzutowych nie powiązany ze sobą, mający możliwość przemieszczania się, wolne przestrzenie pomiędzy głazami wypełnione nasypami glebowo-gliniastymi, miejscami głazikami lub fragmentami cegieł. Zaprawa w ilościach śladowych wypłukana, zmurszała i wykruszona.

Z konstrukcyjnego punktu widzenia taka struktura materiałowa ścian fundamentowych nie posiada żadnej wartości. Jednakże na podstawie wykonanych badań geotechnicznych podłoża gruntowego i odkrywki ścian można stwierdzić, że na przestrzeni lat fundamenty spełniają swoją rolę w sposób zadawalający. Nie stwierdza się występowania widocznych uszkodzeń ścian fundamentowych i ścian przyziemia w strefie cokołu, które mogły świadczyć o wadliwym posadowieniu lub nierównomiernym osiadaniu obiektu.

Stan techniczny: dostateczny.

Fot. 30 Odkrywka ściany fundamentowej.

Na ścianach fundamentowych wykonać izolację pionową, proponuje się rozwiązania systemowych firmy REMMERS. Kolejność wykonywania prac:

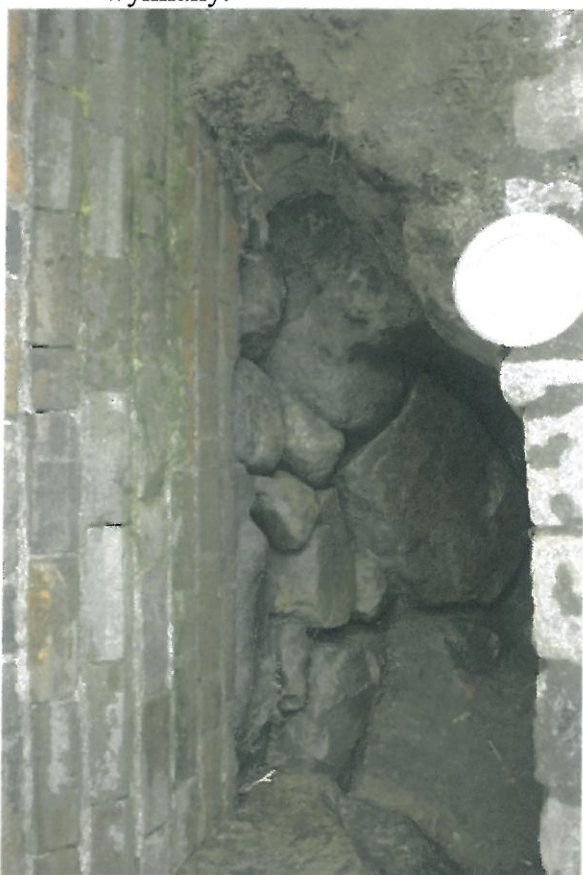
Fot. 31 Odkrywka ściany fundamentowej.

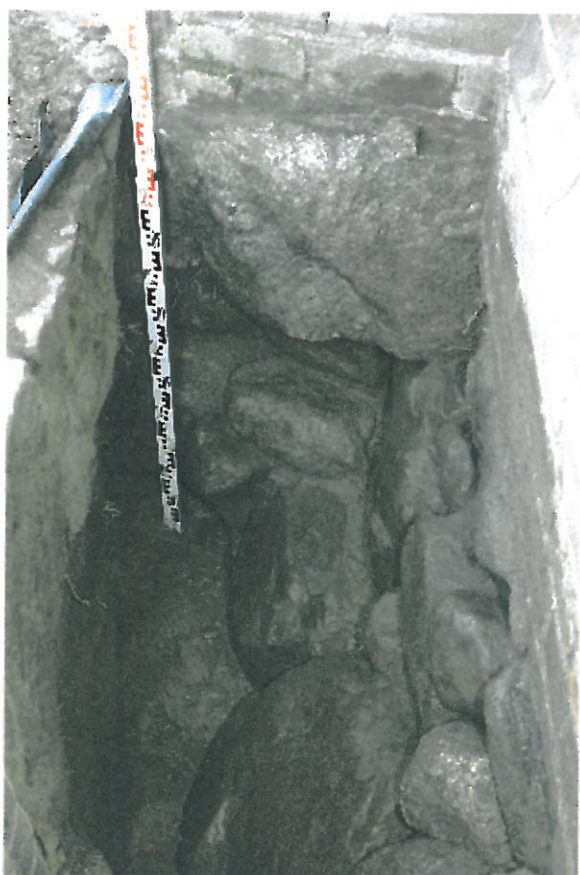
Z cegieł ceramicznych pełnych spojonych zaprawą wapienną (częściowo zdegradowaną), zostało wykonane uzupełnienie fragmentu lica fundamentu, pod północno - zachodnią przyporą - od powierzchni terenu do głębokości ok 0,40m ppt. Uzupełnienie fundamentu w tym miejscu jest związane z dużym, nieforemnym głazem narzutowym, stanowiącym górę ławy fundamentowej.

Fot. 32 Odkrywka ściany fundamentowej pod przyporą.
