DOKUMENTACJA GEOTECHNICZNA

sporządzona dla potrzeb ekspertyzy technicznej
kaplicy p.w. Św. Gertrudy,
usytuowanej na działce budowlanej nr 187/1
przy ul. Heleny Modrzejewskiej
w KOSZALINIE
woj. zachodniopomorskie

Koszalin – wrzesień - 2004r.

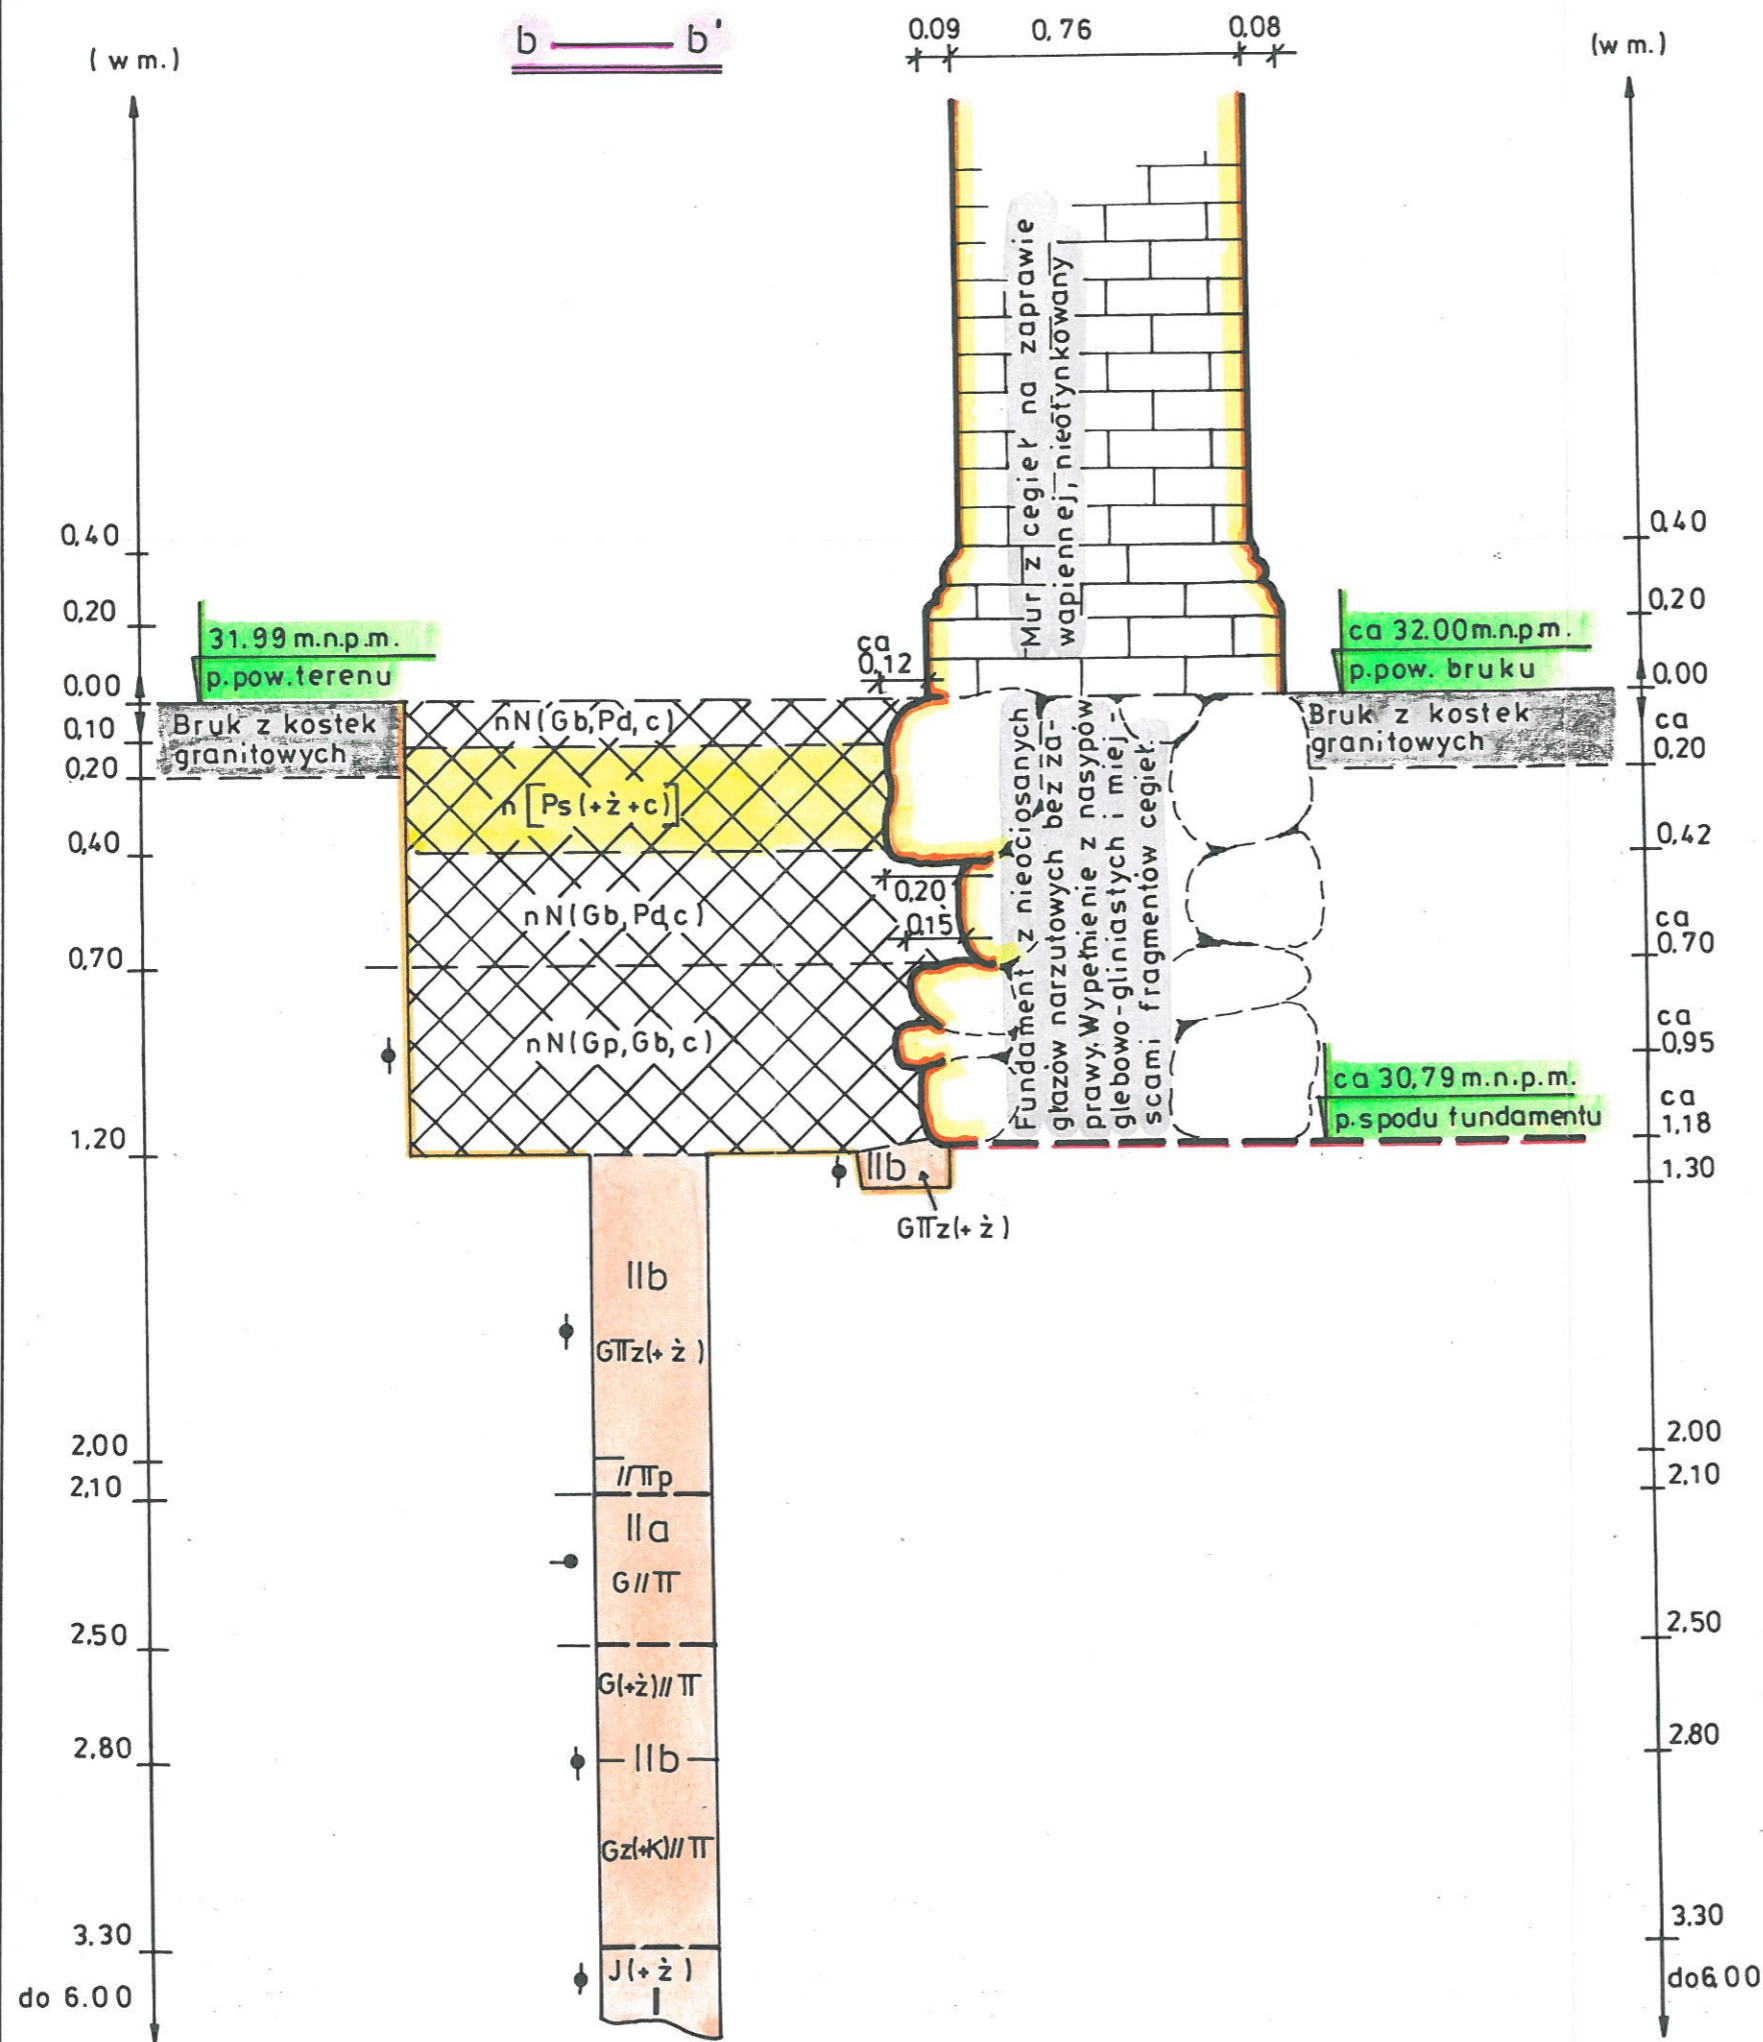
Profil odkrywki w przekroju b-b' wraz z informacjami i uwagami - przedstawiony na załączniku 7 - dotyczy posadowienia przypory.

Wynika z niego, że fundament ma tutaj bardzo nieregularny kształt. Poza rejonem styku z fundamentem ściany kaplicy - w dolnych partiach nie wykracza on poza lico bocznej ściany przypory. Wykracza on natomiast o ca 0,20m poza lico frontowej ściany tej przypory.

1. Na niniejszym załączniku 7 zamieszczony jest profil odkrytki A/1 w przekroju b-b' przedstawiający sposób posadowienia przypory, przy której wykonano tę odkrywkę.
2. Usytuowanie przedmiotowej przypory i odkrytki, oraz przebieg przekroju b-b', przedstawiono na szkicu sytuacyjnym zamieszczonym na załączniku 6.

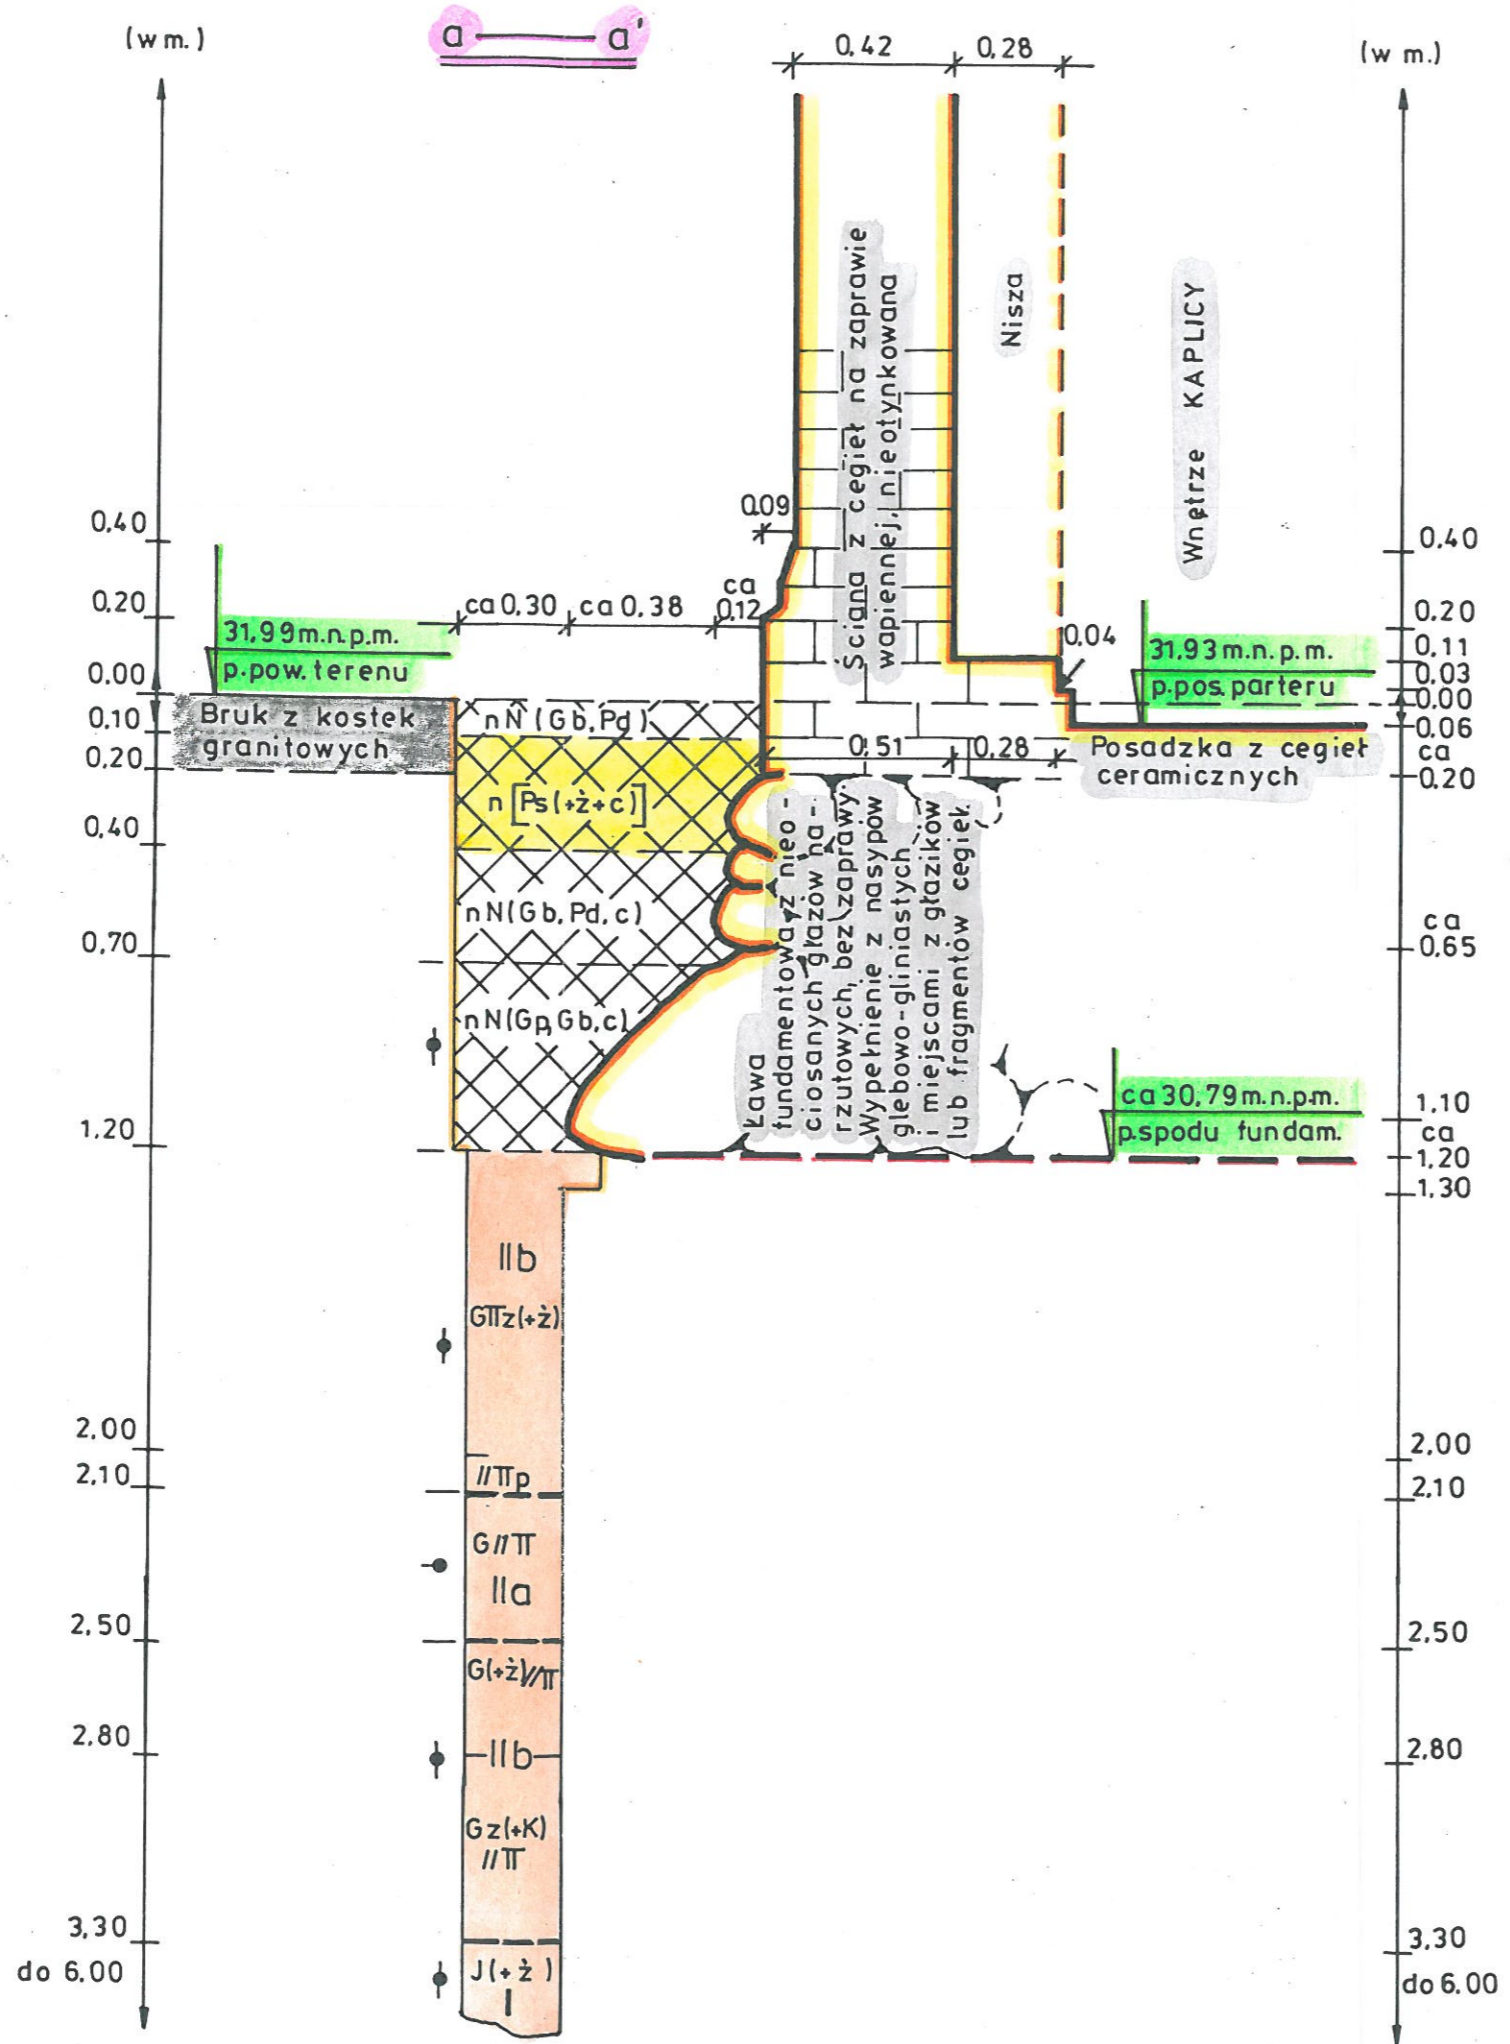
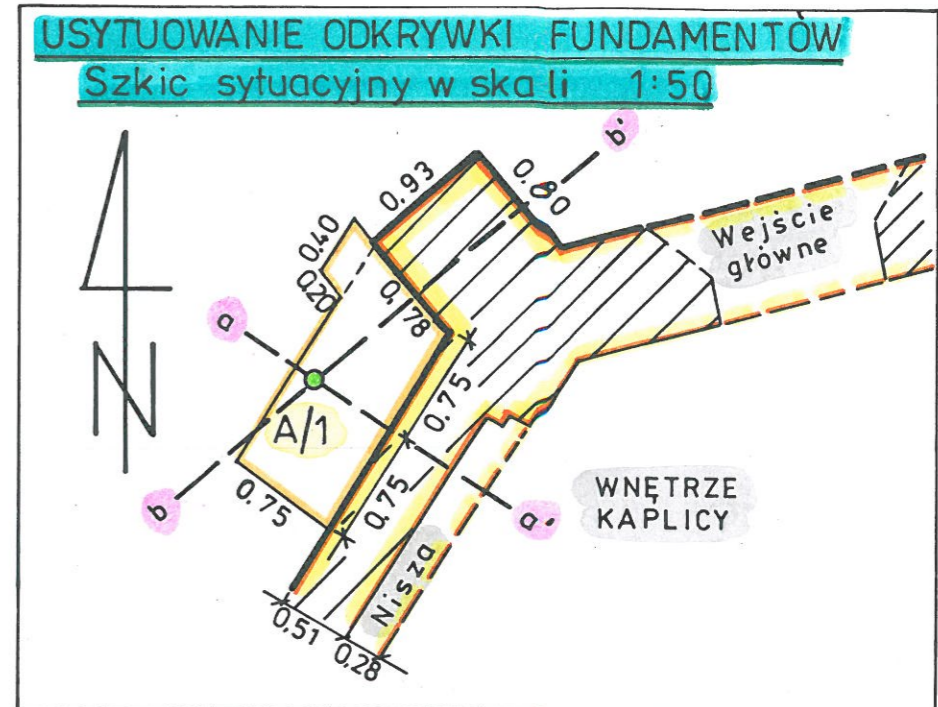
Przedstawiony na załączniku 6 profil odkrywki fundamentu w przekroju a-a' wraz z informacjami i uwagami, dotyczy posadowienia ściany kaplicy.

Wynika z niego, że fundament jest tutaj uformowany w postaci ławy rozszerzającej się generalnie ku jej spodowi, znajdującemu się na głębokości ca 1,20m ppt tj. na rzędnej ca 30,79m npm. W dolnej strefie wykracza on o około 0,35 ÷ 0,55m (średnio ca 0,50m) poza lico ściany w poziomie powierzchni terenu. Korona fundamentu z gładzi narzutowych znajduje się na głębokości ca 0,20m ppt.

Grubość murowanej ściany kaplicy, z cegieł na zaprawie wapiennej - wynosi 0,42m w rejonie wewnętrznej niszy i 0,70m poza niszą. Pomiar wykonano powyżej gzymsu o szerokości 0,09m, znajdującego się na poziomie 0,20 ÷ 0,40m powyżej powierzchni terenu.

- UWAGI:**
- Odkrywkę fundamentów nr A/1 (pogłębioną, otworem wiertniczym) wykonano na styku północno-zachodniej ściany kaplicy i jednej z przypór, sąsiadującej od zachodu z głównym wejściem.
 - Usytuowanie odkrywki, z przebiegiem przekrojów a— a' i b— b', przedstawiono powyżej na szkicu sytuacyjnym.
 - Na niniejszym załączniku zamieszcza się profil odkrywki w przekroju a— a' - przedstawiający sposób posadowienia w/w ściany budowli.
 - Profil odkrywki w przekroju b— b', przedstawiający sposób posadowienia w/w przypory - zamieszcza się na następnym załączniku (Załącznik 7).
 - Uzupełniające informacje, dotyczące rozpoznanego sposobu posadowienia obiektu i jego stanu technicznego, zamieszczono w części tekstowej dokumentacji (w podrozdziale 6.1.).
