Wrocław, 5 października 2004

**PROBLEMATYKA KONSERWATORSKA
ELEWACJI GOTYCKIEJ KAPLICY ŚW. GERTRUDY
W KOSZALINIE**

mgr Marek Delimat

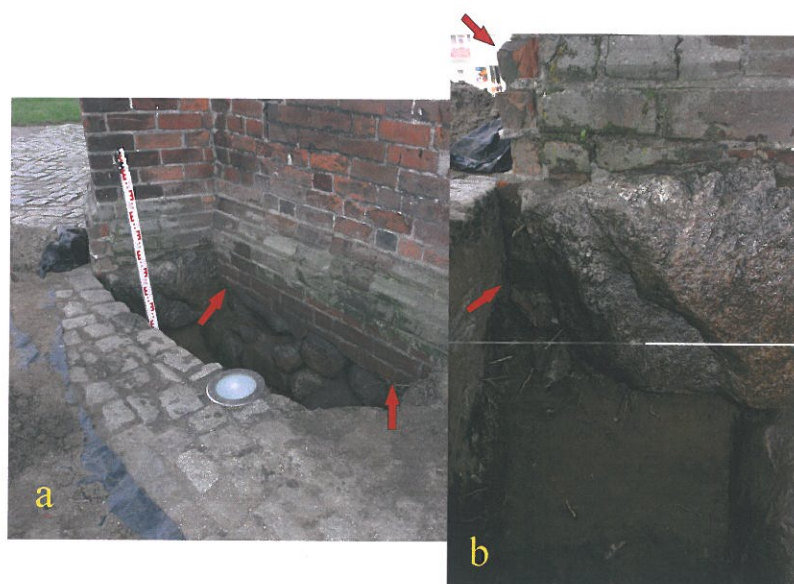
6. Gotycka kaplica św. Gertrudy, sonda fundamentowa w przęśle północno-zachodnim; a/ widok ogólny, b/ posadowienie przypory - strzałkami zaznaczono prawdopodobną wysokość gotyckiego cokołu.

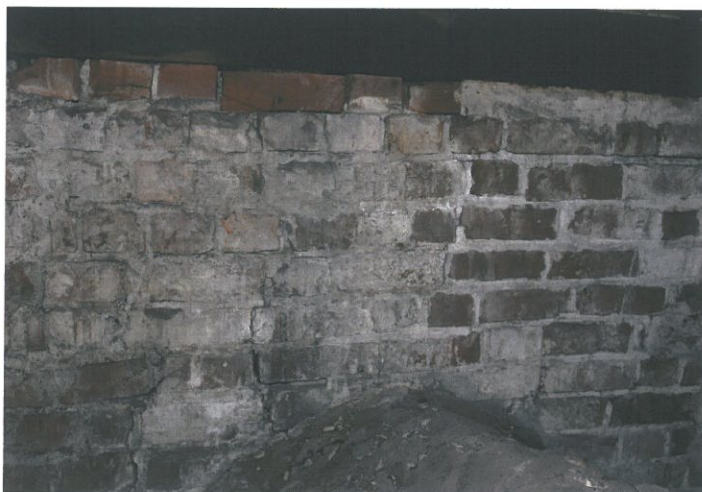
Zawilgocenie, zasolenie, przemarzanie i rozszerzalność termiczna były także najprawdopodobniej przyczyną powstania licznych, bardzo groźnie wyglądających, spękań murów nad otworami okiennymi, przechodzącymi w niektórych przeszłach, poniżej stref parapetowych /Fot. 47, 53, 55, 63, 76/. Dość powszechne przekonanie, że za ich powstanie odpowiedzialna jest niewłaściwa konstrukcja więźby, obaliły ustalenia najnowszej ekspertyzy konstrukcyjnej. Wynika z niej, że wskutek utrzymujących się po 1945 roku przerw w eternitowym pokryciu dachu doszło do przesylenia korony murów wodą z opadów atmosferycznych, i właśnie to pociągnęło za sobą szereg procesów destrukcyjnych, które doprowadziły do strukturalnych niszczeń muru, w punktach najsłabszych pod względem konstrukcyjnym. Tezę tę potwierdza zdaje się potwierdzać wygląd lica murów od strony poddasza, na których widać intensywne, białe wysolenia /Il. 7/.

7. Gotycka kaplica św. Gertrudy, poddasze, lico muru pokryte białymi wysoleniami, z wyraźnie widocznym pęknięciem.

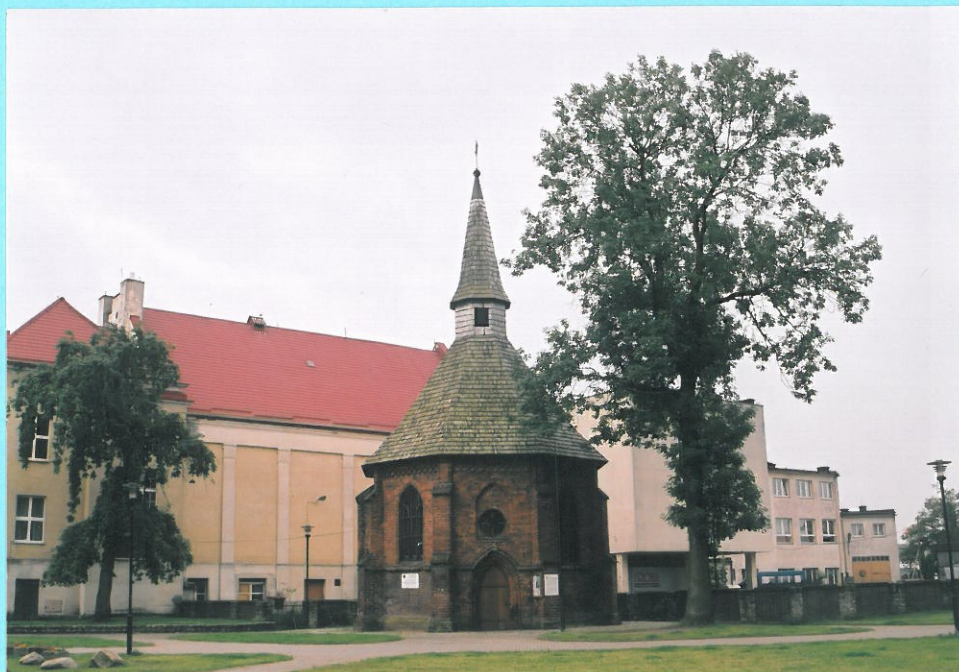
Osobną grupę nawarstwień stanowią, wspomniane już wyżej, nawarstwienia biologiczne, w skład których wchodzi glony, grzyby mikroskopowe, porosty, mchy i rośliny wyższe. Z uwagi na bliskie sąsiedztwo drzewa (Fot. 2 – 3, 8 - 9), które jest źródłem permanentnego zakażenia obiektu, organizmy te porastają bardzo intensywnie powierzchnię elewacji i dach (Fot. 6 – 7, 16 - 17, 19 – 21, 25 – 27, 29, 35, 37, 45, 47, 51, 54, 61, 75, 83). Ich bytowanie wiąże się zawsze z poważnym zagrożeniem dla substancji zabytkowej, gdyż nie ogranicza się tylko do niekorzystnych zmian estetycznych. Większość organizmów wydziela do podłoża, w wyniku metabolizmu, agresywne kwasy organiczne (tj. mlekowy, szczawiowy, szczawiooctowy, octowy, bursztynowy, glikolowy, pirogronowy) i nieorganiczne (węglowy), które bądź to rozpuszczają jego składniki, bądź też zwiększają ich rozpuszczalność. Prowadzi to do zmiany składu chemicznego wody wypełniającej kapilary i powstania rozpuszczalnych w wodzie soli oraz wzrostu porowatości warstw

Fot. 2. Koszalin, gotycka kaplica św. Gertrudy, widok od strony północnej, stan przed konserwacją, lipiec 2004 /fot. Marek Delimat/.

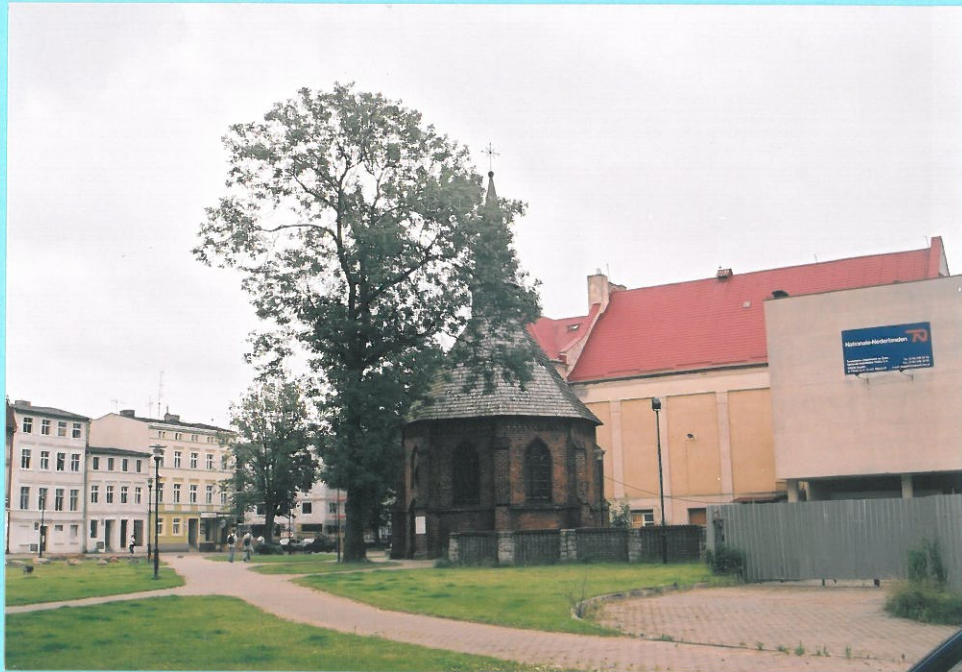
Fot. 3. Koszalin, gotycka kaplica św. Gertrudy, widok od strony zachodniej, stan przed konserwacją, lipiec 2004 /fot. Marek Delimat/.

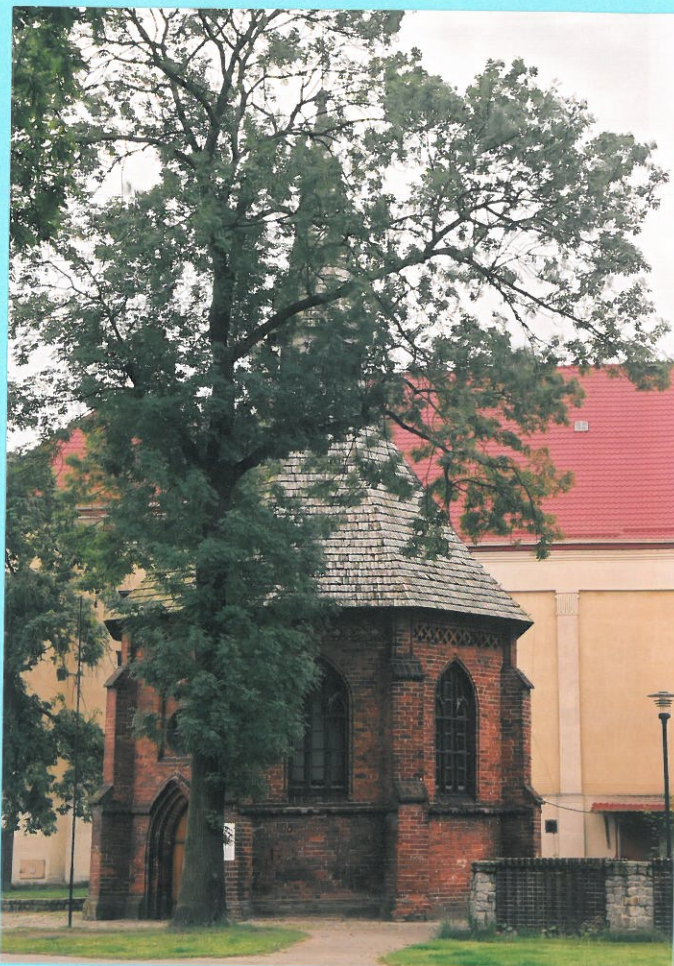
Fot. 8. Koszalin, gotycka kaplica św. Gertrudy, elewacje, przeszło północno-zachodnie, stan przed konserwacją, lipiec 2004 /fot. Marek Delimat/.

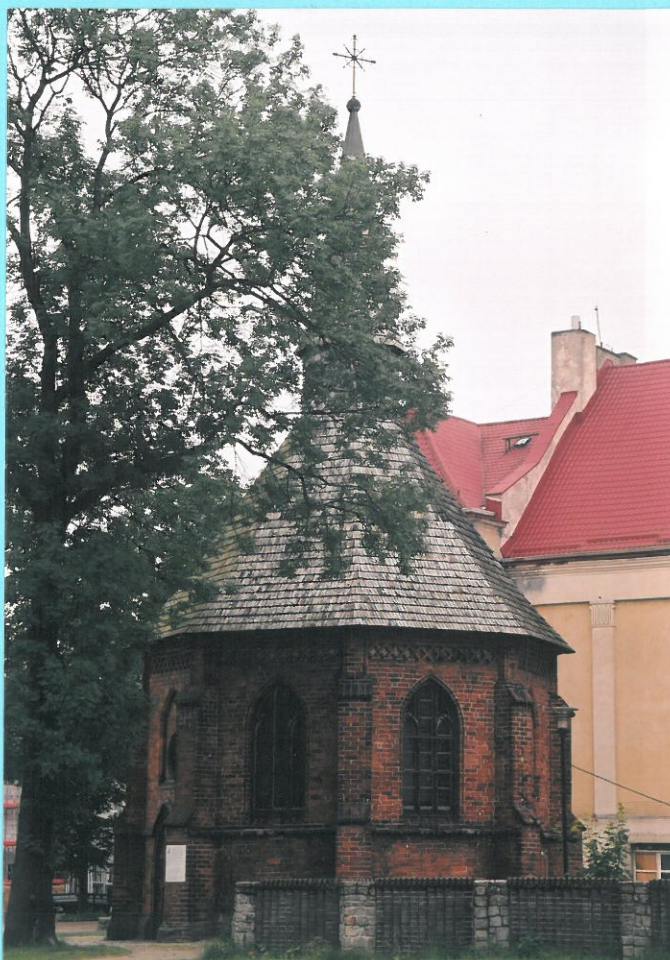
Fot. 9. Koszalin, gotycka kaplica św. Gertrudy, elewacje, przeszło zachodnie, stan przed konserwacją, lipiec 2004 /fot. Marek Delimat/.

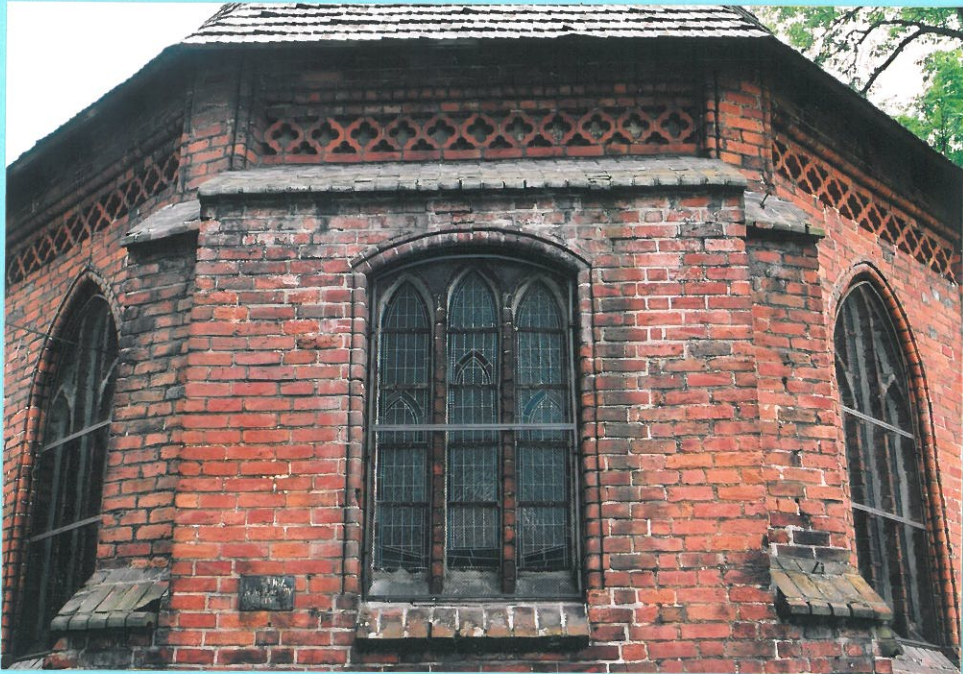
Obfitą kumulację wysoleń obserwuje się w całym przyziemiu kaplicy, pod gzymsem kordonowym oraz na powierzchni i pod okapami daszków przypór i niszy prezbiterialnej – przyczyną korozji solnej ponad strefą podciągania kapilarnego wody z gruntu nasypowego, są również wody deszczowe spływające po elewacji, wskutek braku obróbek blacharskich dachu, a także zanieczyszczenia powietrza, wchodzące w reakcję z wodą, nagromadzoną w strukturze, szczególnie eksponowanych, partii budowli – gzymsów, daszków przypór itp. /Fot. 14, 21 – 23, 29, 32, 44, 61, 68, 81, 85/.

Fot. 14. Koszalin, gotycka kaplica św. Gertrudy, elewacje, przęsło prezbiterialne, kondygnacja górna, stan przed konserwacją, lipiec 2004 /fot. Marek Delimat/.

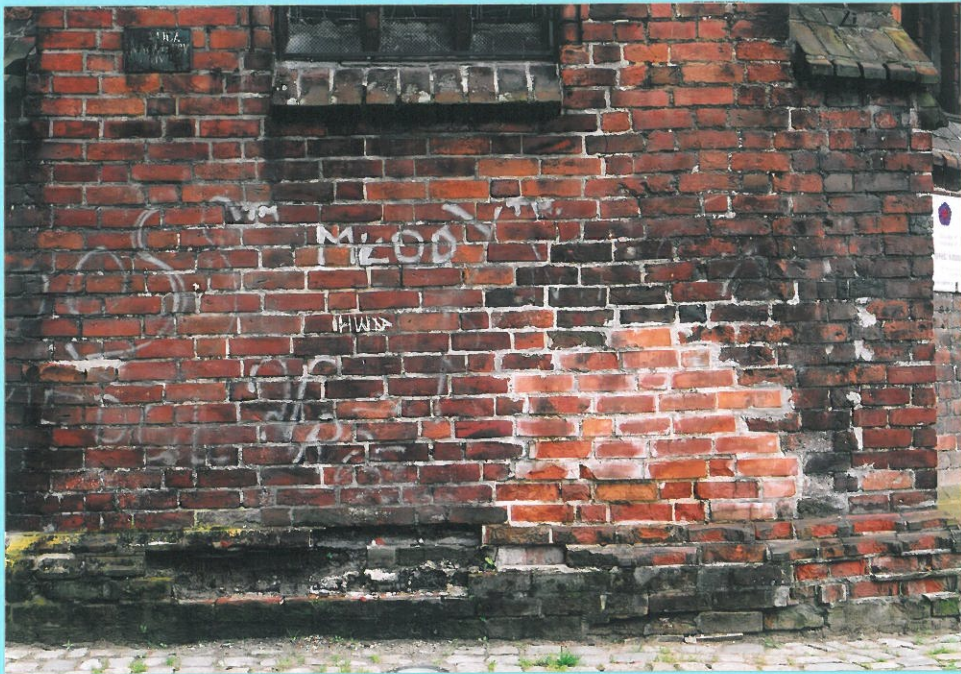
Efektom długotrwałej, zewnętrznej ekspozycji zabytku jest nagromadzenie się na jego powierzchni różnego rodzaju zabrudzeń i nawarstwień, których bardzo niejednorodny rozkład, wpływa niekorzystnie na stan i estetykę elewacji. Bardzo źle na wygląd zabytku wpływają także doraźnie i bardzo niestarannie uzupełnieniach lica muru – cegieł i szczególnie niedbałe spoinowania /Fot. 22, 54, 73, 77 - 78/ oraz szeroka gama wysoce niecenzuralnych napisów, pokrywających przeszłą elewacji – są one efektem licznych aktów wandalizmu, dokonywanych na substancji zabytku i jego otoczeniu /Fot. 15, 19, 33, 50, 59/.

Fot. 15. Koszalin, gotycka kaplica św. Gertrudy, elewacje, przesło prezbiterialne, kondygnacja dolna, stan przed konserwacją, lipiec 2004 /fot. Marek Delimat/.
