Marek Delimat, Problematyka konserwatorska elewacji gotyckiej kaplicy św. Gertrudy w Koszalinie, Wrocław 2004.

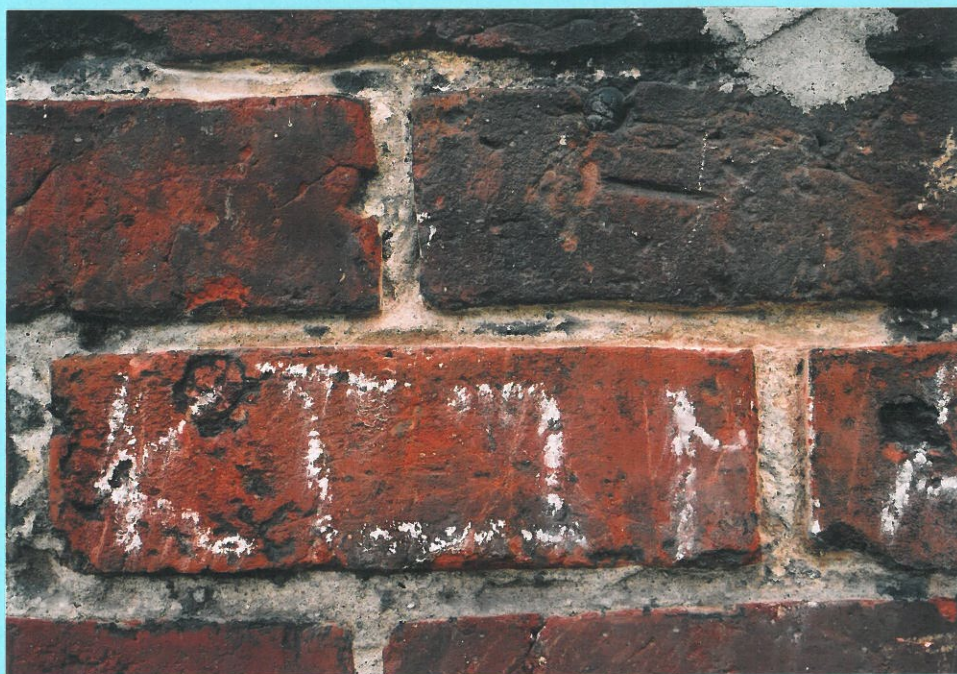
Fot. 33. Koszalin, gotycka kaplica św. Gertrudy, elewacje, przesło północno-wschodnie, kondygnacja dolna, przypora północna, ściana czołowa, fragment z dobrze zachowanym, trójkątnym profilem fugi, odkrytym przez autora w trakcie oględzin obiektu, stan przed konserwacją, lipiec 2004 /fot. Marek Delimat/.

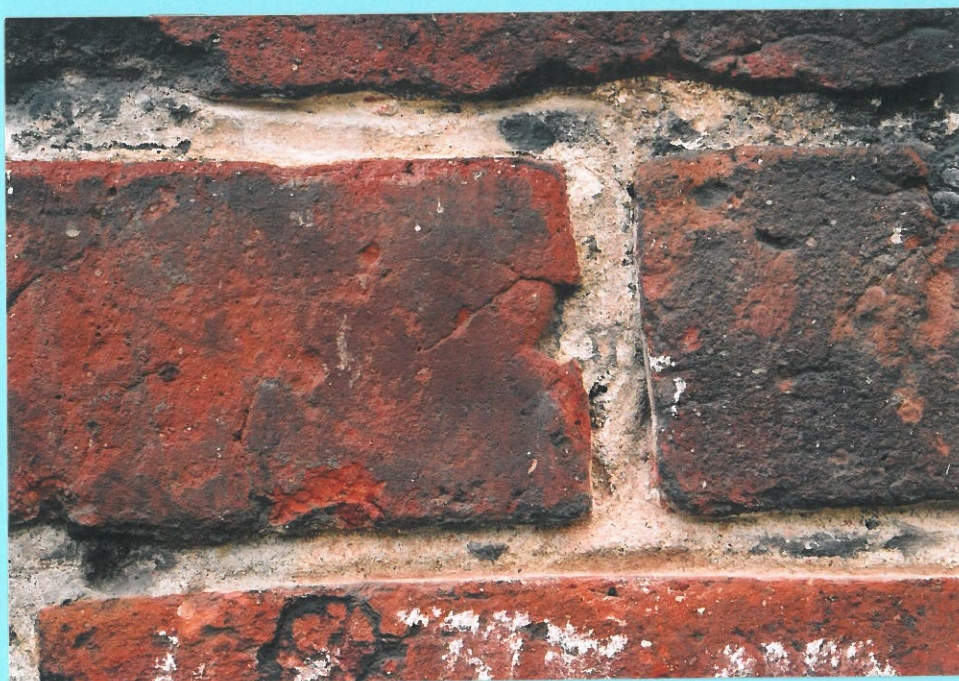
Fot. 34. Koszalin, gotycka kaplica św. Gertrudy, elewacje, przesłó północno-wschodnie, kondygnacja dolna, przypora północna, ściana czołowa, fragment z dobrze zachowanym, trójkątnym profilem fugi, odkrytym przez autora w trakcie oględzin obiektu, stan przed konserwacją, lipiec 2004 /fot. Marek Delimat/.

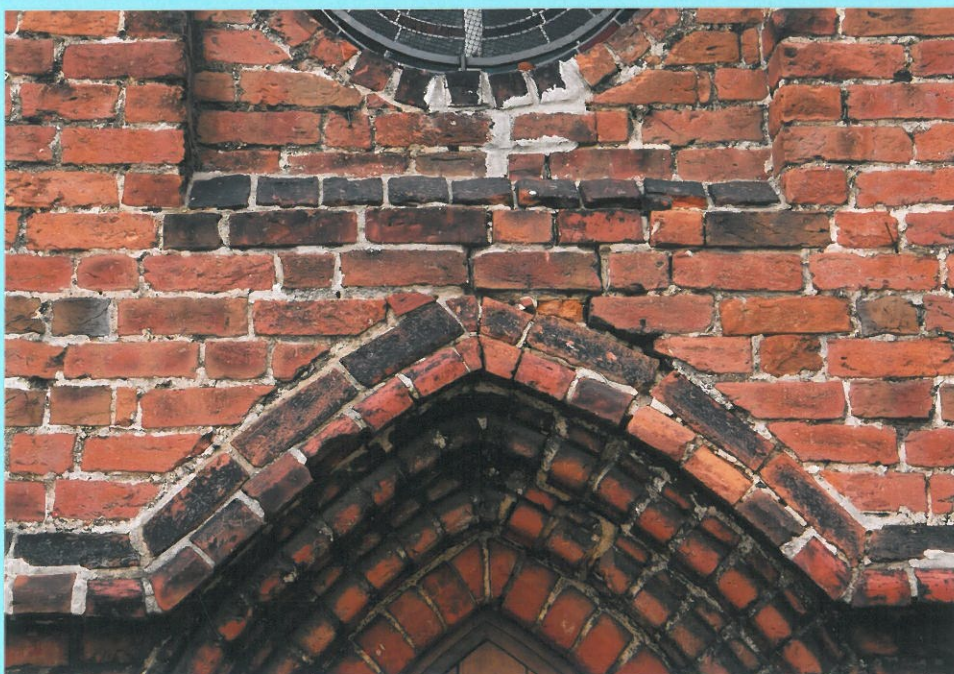
Fot. 64. Koszalin, gotycka kaplica św. Gertrudy, elewacje, przesło południowo-zachodnie, kondygnacja górna, fragment fryzu kordonowego, wylamanego w partii archiwolty portalu bocznego, stan przed konserwacją, lipiec 2004 /fot. Marek Delimat/.
