EKSPERTYZA TECHNICZNA

**dotycząca sposobu likwidacji lokalnych zawilgoceń oraz
uciągnięcia zarysowań ścian i stropów obserwowanych na części
obiektów Specjalnego Ośrodka Szkolno-Wychowawczego
przy ul. Rzecznej 5 w Koszalinie**

**Specjalny Ośrodek Szkolno-Wychowawczy
75-724 Koszalin, ul. Rzeczna 5**

Koszalin, grudzień 2015 r.

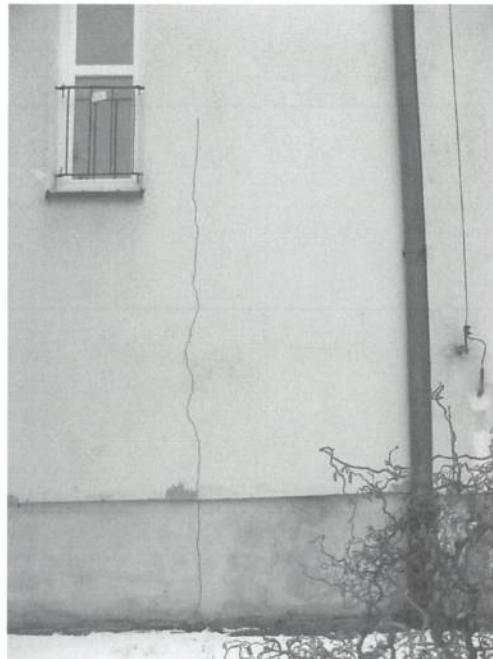
- pionowe zarysowanie ściany klatki schodowej usytuowanej przy elewacji południowej, zlokalizowane w płaszczyźnie styku żelbetowego słupa podpierającego belki spocznikowe schodów z ceramiką ściany (fot. 3.3 oraz rys. 3.2), uszkodzenie to wymaga usunięcia tynku w paśmie o szerokości ok. 80 cm, osiatkowania odsłoniętego obszaru muru i wykonania nowej wyprawy,

Fot. 3.3. Pionowe zarysowanie południowej ściany nośnej ewakuacyjnej klatki schodowej

Uszkodzenia te (fot. 3.3 i 3.4 oraz rys. 3.2) wymagają wykonania następującego zakresu prac naprawczych:

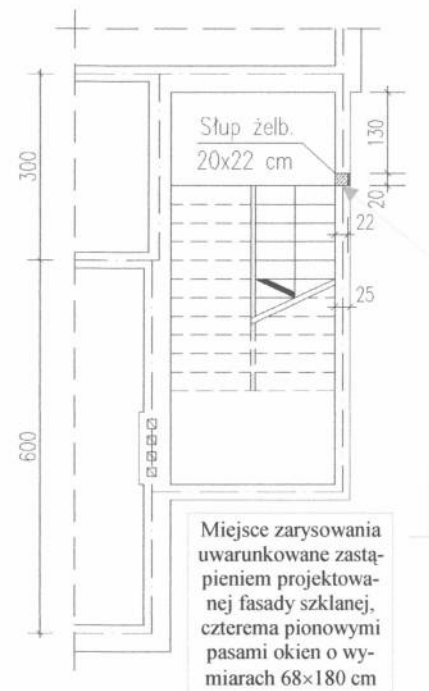
Rys. 3.2. Miejsce zarysowania styku ściany klatki schodowej z żelbetowym słupem

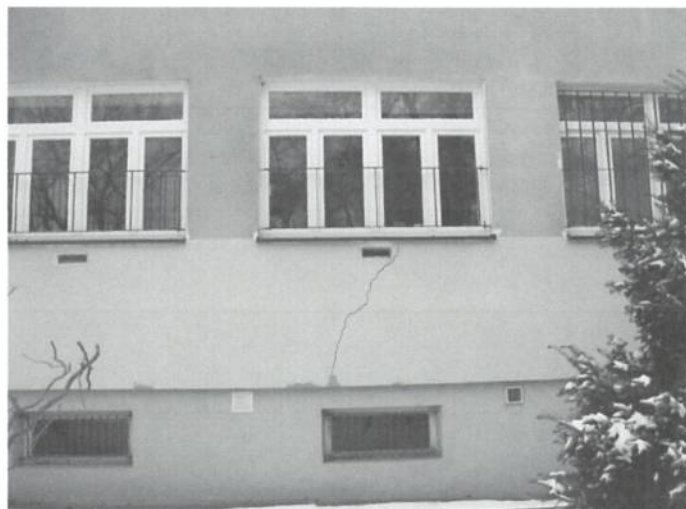
- niewielkie w zasięgu oraz szerokości rozwarcia, ukośne zarysowanie podokiennego pasa wschodniej ściany nośnej części budynku dydaktycznego usytuowanej przy wejściu głównym (fot. 3.4), uszkodzenie to podobnie jak poprzednie wymaga wykonania nowego tynku po uprzednim osiatkowaniu zarysowanego obszaru muru,

Fot. 3.4. Ukośne zarysowanie podokiennego pasa ściany nośnej wschodniej elewacji budynku dydaktycznego

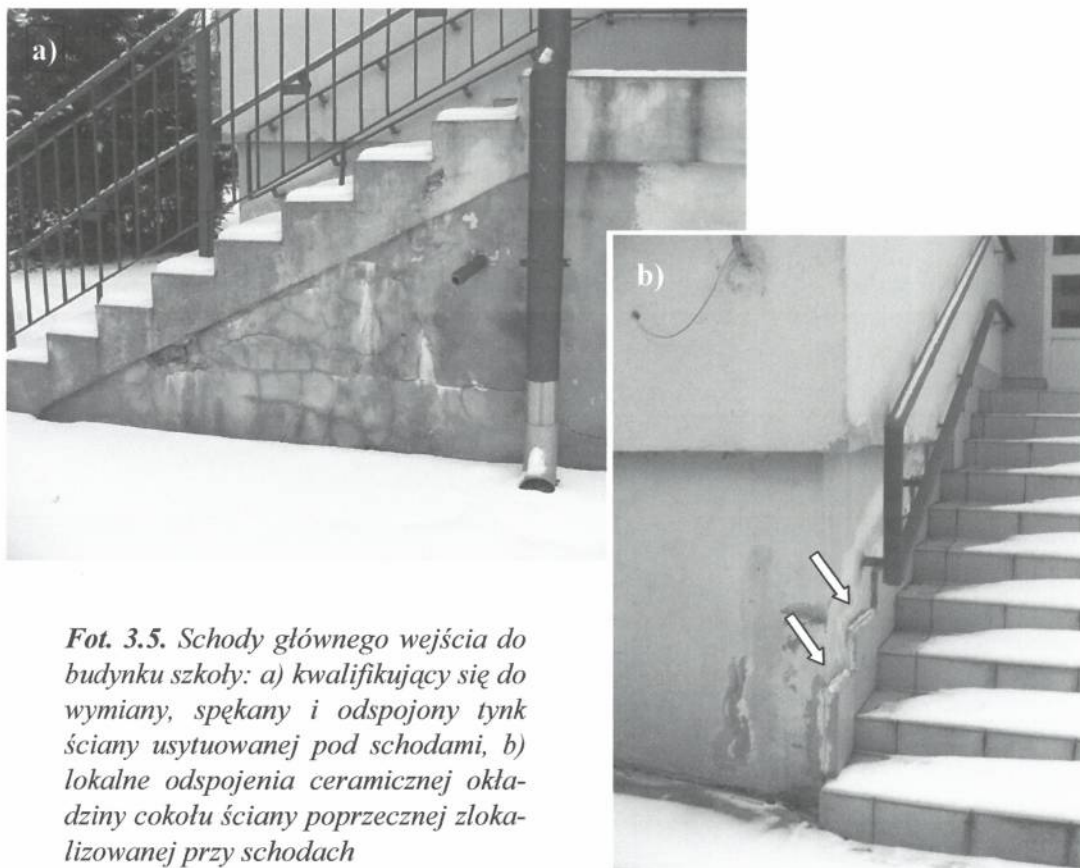
- lokalne ubytki, odspojenia oraz liczne spękania wyprawy tynkarskiej ściany stanowiącej zamknięcie przestrzeni pod biegiem schodów wejścia głównego do budynku szkoły (fot. 3.5a) wymagają wykonania nowego paroprzepuszczalnego tynku renowacyjnego, natomiast odspojone płytki okładziny cokołu ściany poprzecznej (fot. 3.5b) należy usunąć, dokładnie oczyścić i ponownie wbudować przy użyciu mrozoodpornego kleju.

Fot. 3.5. Schody głównego wejścia do budynku szkoły: a) kwalifikujący się do wymiany, spękany i odspojony tynk ściany usytuowanej pod schodami, b) lokalne odspojenia ceramicznej okładziny cokołu ściany poprzecznej zlokalizowanej przy schodach

1. Demontażu oraz starannego oczyszczenia z resztek kleju, brudu i innych zanieczyszczeń odspojonych płytek, a także podłoża z luźno związanej bądź zwiertzałej zaprawy oraz innych substancji obniżających przyczepność.
2. Uzupelnienia ubytków w podłożu przy użyciu cementowo-wapiennej zaprawy tynkarskiej przewidzianej do nanoszenia ręcznego np. *IZOLBET ZTr-cwM4* po wcześniejszym zagruntowaniu podłoża emulsją *IZOLBET EG* lub nawilżeniu wodą.
3. Przystąpić do przyklejenia oczyszczonych płytek ceramicznych przy użyciu mrozooodpornego kleju *IZOLBET KGm GLAZUR*.

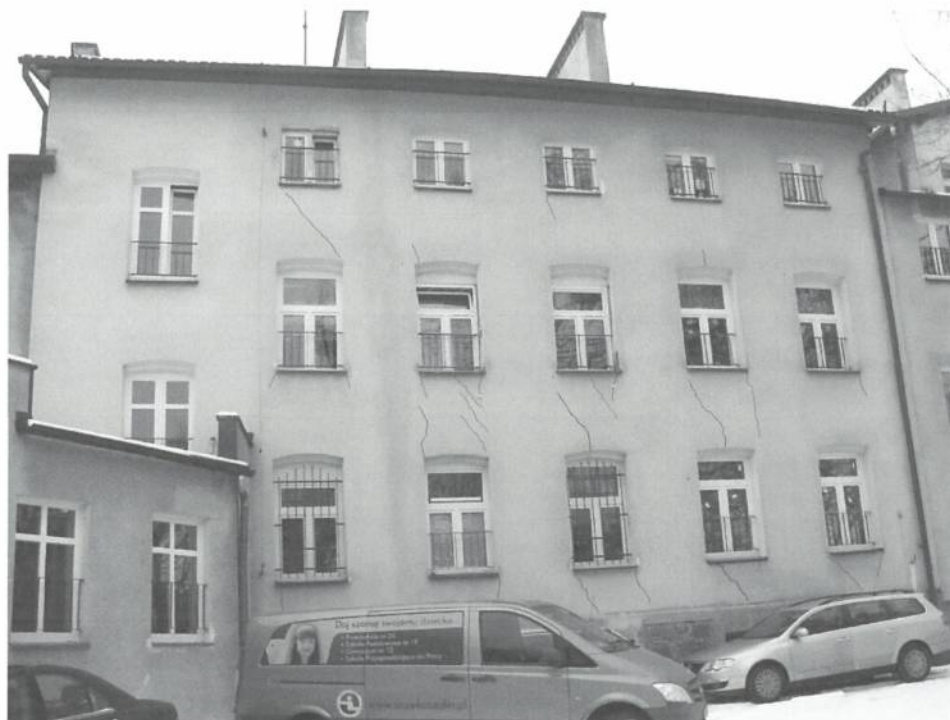
Zgodnie z informacjami zawartymi w dokumentacji archiwalnej część tych uszkodzeń istniała już przed rozpoczęciem przebudowy internatu oraz przystąpieniem do wibroflotacji a prace te przyczynić się mogły do pogłębienia procesu uszkodzeń oraz powstania nowych zarysowań.

Uszkodzenia te nie stanowią zagrożenia dla użytkowników internatu oraz dalszej bezpiecznej eksploatacji obiektu i wymagają uciążenia zarysowań poprzez wklejenie w spoiny muru kotew spiralnych lub zabezpieczenia obszaru uszkodzeń matami z włókien szklanych.

Fot. 3.8. Aktualny układ zarysowań północnej ściany nośnej budynku internatu

5. Wyraźne spękania północnej ściany nośnej budynku internatu (segment „B”) są rezultatem wcześniej realizowanych prac modernizacyjnych oraz zastosowanej technologii wzmocnienia podłoża metodą wibroflotacji w obszarze budynku pralni (segment „D”). Uszkodzenia te nie stanowią zagrożenia dla użytkowników internatu oraz dalszej bezpiecznej eksploatacji obiektu, a sposób ich usunięcia i proponowane materiały przedstawiono w zaleceniach niniejszego opracowania.

W celu poprawy trwałości oraz estetyki obiektu zarysowania te (fot. 3.8) wymagają uciążlenia poprzez wklejenie w spoiny muru kotew spiralnych lub zabezpieczenia obszarów uszkodzeń matami z włókien szklanych.

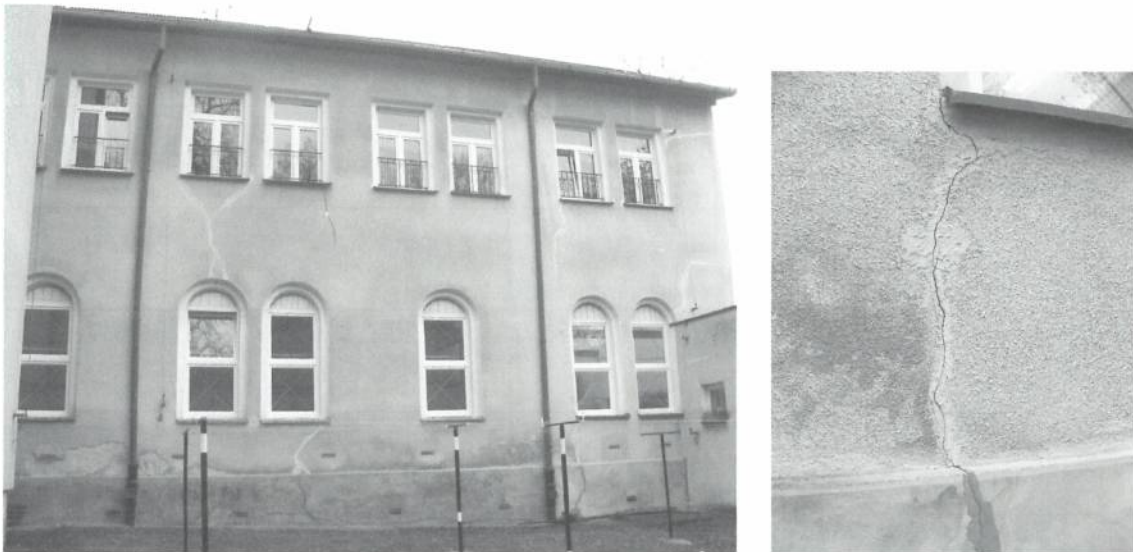
- ***Podłużna ściana wschodnia*** – w dolnych partiach ściany zaobserwowano nieliczne zarysowania podokiennych obszarów muru łącznie z betonowym cokołem, rozległe zawilgoceń oraz lokalne złuszczenia i odspojenia wyprawy tynkarskiej cokołu i ściany. W wyższych partiach muru zauważono pojedyncze zarysowania propagowane przez dolne naroża otworów okiennych (fot. 3.10). *Uszkodzenia te nie stanowią zagrożenia dla bezpieczeństwa obiektu i wymagają wykonania przepony przeciw wilgoci w postaci iniekcji z użyciem preparatu na bazie silanów, usunięcia zmurszałych tynków i wykonania w ich miejsce nowych, a ponadto uciążenia zarysowań poprzez wklejenie w spoiny muru kotew spiralnych lub zabezpieczenia obszarów uszkodzeń matami z włókien szklanych.*

Fot. 3.10. Aktualny charakter zarysowań i innych uszkodzeń podłużnej ściany wschodniej sali sportowej Specjalnego Ośrodka Szkolno-Wychowawczego w Koszalinie

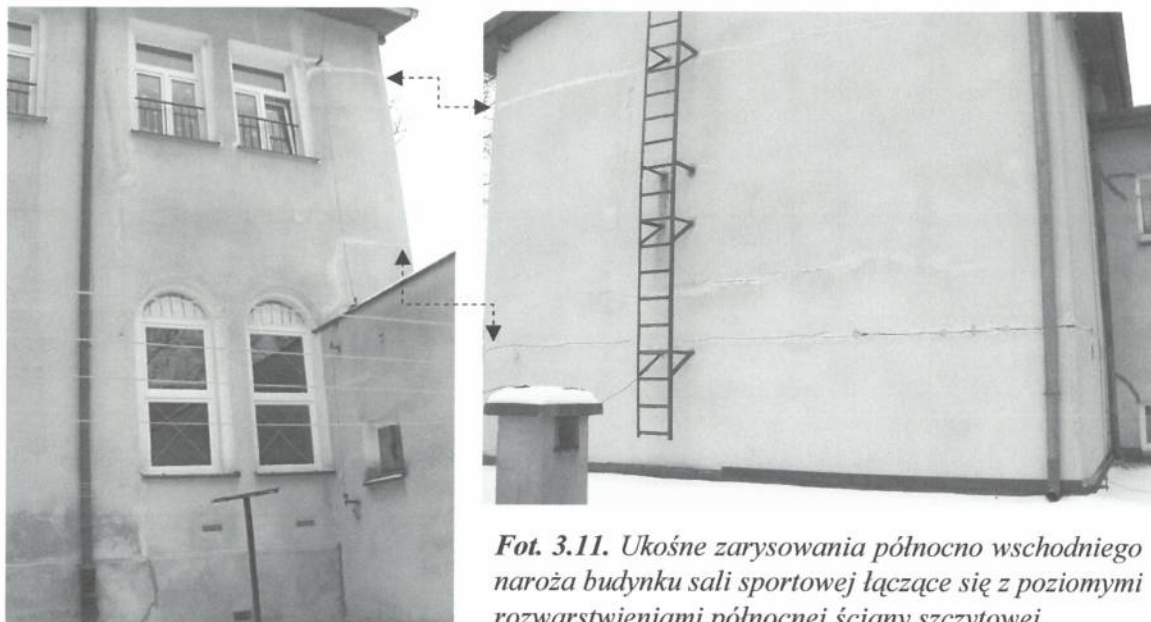
Dwa najbardziej niepokojące spękania (o znacznej szerokości rozwarcia) stwierdzono w górnych partiach północno-wschodniego naroża budynku. Uszkodzenia te łączą się z poziomymi rozwarstwieniami północnej ściany szczytowej i wraz z oddalaniem się od wspomnianego naroża zwiększają swą rozwartość (fot. 3.10 i 3.11). Spękania te wymagają realizacji niskociśnieniowej iniekcji przy zastosowaniu suspensji cementowej lub żywic poliuretanowych, osiatkowania uszkodzonych obszarów muru oraz wykonania nowych dwuwarstwowych tynków. Stan betonowych opasek usytuowanych przy budynku sali sportowej oraz pawilonie pralni (segment „D”) kwalifikuje je w całości do wymiany i zastąpienia opaską żwirową lub wykonaną z polbruki.

Fot. 3.11. Ukośne zarysowania północno wschodniego naroża budynku sali sportowej łączące się z poziomymi rozwarstwieniami północnej ściany szczytowej

Do grupy pierwszej zaliczyć można prawie wszystkie zarysowania występujące na południowej elewacji segmentu „B” oraz dwukondygnacyjnego łącznika usytuowanego od strony sali sportowej (fot. 3.8 i 3.11). Uszkodzenia te powstały najprawdopodobniej podczas modernizacji obiektu, a nasiliły się w trakcie wykonywania prac związanych ze wzmocnieniem podłoża metodą wibroflotacji w obszarze nowo projektowanego budynku pralni (segment „D”). Zastrzeżenia takie pojawiły się podczas realizacji wspomnianych prac wzmocniających, czego potwierdzeniem jest stosowny zapis w dzienniku budowy Nr 3. Kolejne zapisy dotyczą także zarysowań i spękań ścian internatu i sali sportowej, zauważonych jeszcze przed przystąpieniem do wibrowymiany. Część tych uszkodzeń należy wiązać z brakiem stropu nad salą gimnastyczną, co udokumentowano w dzienniku budowy Nr 3. Należy podkreślić, iż konstrukcja budynku „D” nie wykazuje uszkodzeń spowodowanych nierównomiernym osiadaaniem podłoża.

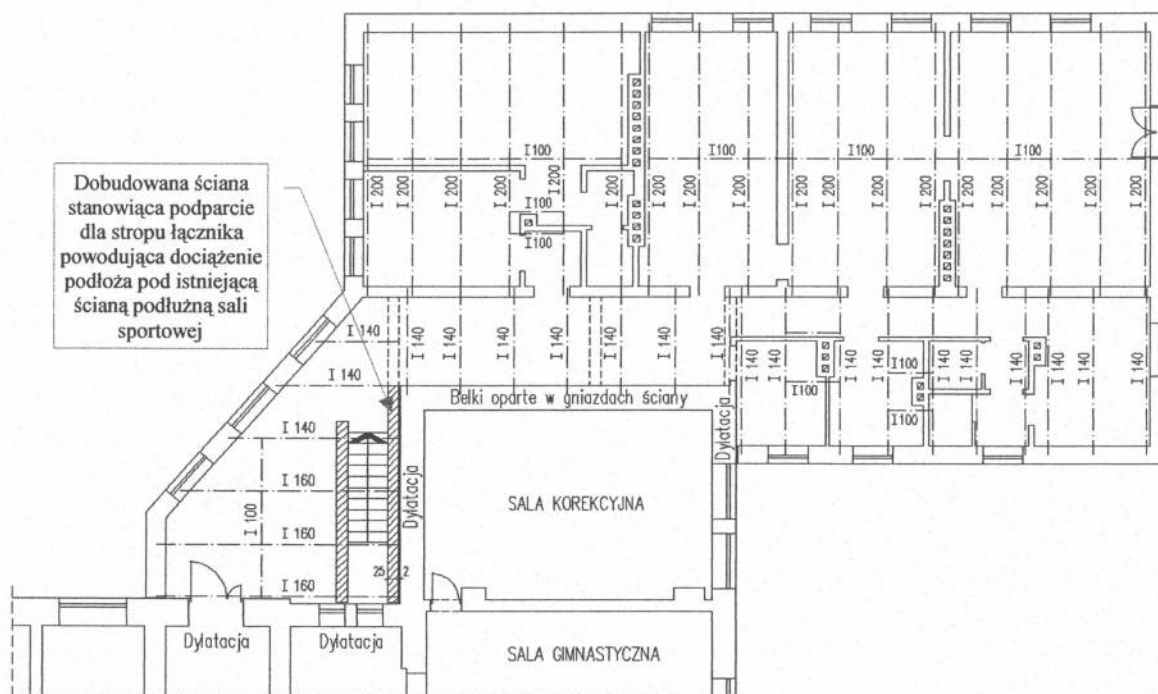
- niekorzystnym dociżeniem północnej ściany szczytowej budynku sali sportowej, ciężką konstrukcją stropodachu pralni oraz w sposób pośredni, poprzez dobudowaną ścianę o grub. 25 cm, odcinka podłużnej ściany wschodniej stropodachem parterowego łącznika stanowiącego komunikację pomiędzy budynkiem internatu i pralnią (rys. 3.3).

Rys. 3.3. Układ stalowych belek nośnych stropu WPS nad zespołem pomieszczeń pralni, sposób powiązania głównej bryły segmentu „B” oraz budynku sali gimnastycznej z pawilonem pralni (segment „D”)

Do grupy drugiej zaliczono uszkodzenia wynikające z błędnych rozwiązań konstrukcyjnych budynku pralni. Dotyczy to szczególnie styku tego budynku z północnym, podpiwniczonym fragmentem sali gimnastycznej (rys. 3.3, fot. 3.12 i 3.13). Nowy budynek pralni, posadowiony na wzmocnionym podłożu, połączono w sposób trwały z konstrukcją starego budynku internatu i sali gimnastycznej (rys. 3.3, fot. 3.16). Jest rzeczą oczywistą, iż nowy budynek musiał osiadać, pomimo wzmocnienia podłoża kolumnami. Niewielkie osiadanie nowego obiektu nie było uciążliwe, natomiast różnica osiadań pomiędzy budynkami skutkowałą widocznymi pęknięciami na styku ścian obu obiektów. Część posadzek pomieszczeń pralni ułożona została na słabo zagęszczonej podsypce piaskowej, co skutkowało ich osiadaaniem. Aktualnie problem ten nie występuje, bowiem usunięto jego przyczynę. W tej grupie przyczyn mieszczą się także widoczne uszkodzenia tynku oraz odspojenia ceramicznej okładziny schodów zewnętrznych prowadzących do budynku „C”.

4. Trwałe połączenie segmentu „D” z północną częścią sali gimnastycznej, bez pozostawienia wyraźnej dylatacji, było błędem konstrukcyjnym skutkującym uszkodzeniem ścian zewnętrznych obu wspomnianych budynków. Usunięcie tej nieprawidłowości jest trudne, lecz technicznie możliwe do wykonania, natomiast nieuzasadnione ekonomicznie z uwagi na konieczność stosunkowo głębokiego, lokalnego wzmocnienia podłoża w obszarze podpórnicy części budynku sali gimnastycznej.

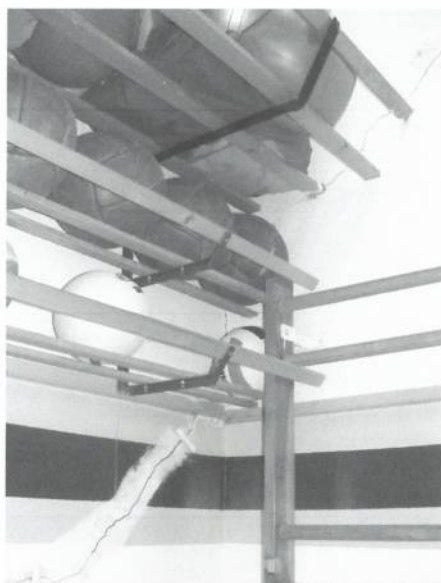
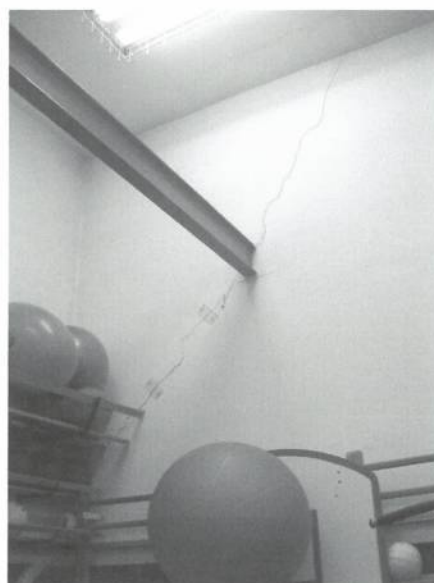
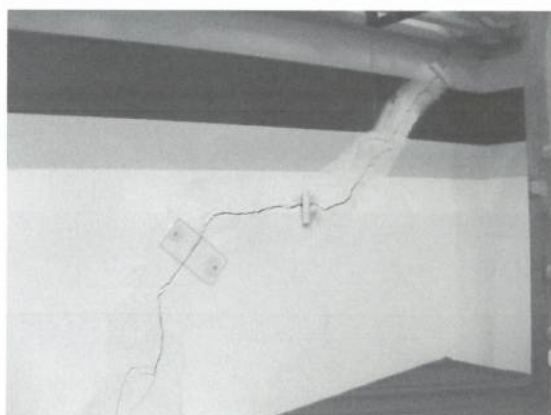
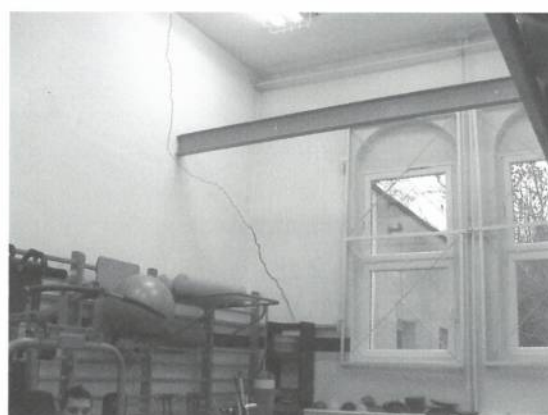
• **Północna ściana szczytowa oraz przyległy do niej odcinek podłużnej ściany zachodniej** – wspólną cechą obu omawianych ścian są bardzo rozległe pionowo-ukośne spękania muru przechodzące w poziome, widoczne od strony sali korekcyjnej (fot. 3.12) oraz na elewacjach budynku (fot. 3.13). Zgodnie z zaleceniami ekspertyzy opracowanej w 2004 roku uszkodzenia te uszczelniono poliuretanową pianką montażową a następnie zabezpieczono powierzchniowo jednoskładnikowym, szybko twardniejącym, odpornym na mróz silikonem. Na części tych spękań założono pomy kontrolne, których aktualny stan pozwala twierdzić, iż proces destrukcji ścian i stropów sali gimnastycznej uległ stabilizacji (fot. 3.12 i 3.13). Ewentualne niewielkie zmiany szerokości rozwarcia najbardziej rozległych spękań są efektem ruchów termicznych ścian budynku w wyniku cyklicznych zmian warunków środowiskowych. Uszkodzenia te są rezultatem następujących przyczyn:

Fot. 3.12. Ukośne spękania i zarysowania podłużnej ściany zachodniej oraz północnej szczytowej, widok od strony sali korekcyjnej

Pomimo dużej szerokości rozwarcia oraz znacznego zasięgu omawianych uszkodzeń, aktualnie nie stanowią one zagrożenia dla bezpieczeństwa obiektu i jego użytkowników. Nie oznacza to jednak, iż stan ten może być utrzymywany w dłuższym okresie czasu bez wykonania wymaganego zakresu prac naprawczych. Spękania o największej szerokości rozwarcia wymagają wykonania niskociśnieniowej iniekcji przy zastosowaniu suspensji cementowej, uciążlenia ściany poprzez wklejenie kotew spiralnych, osiatkowania uszkodzonych obszarów muru oraz położenia nowych tynków. Zarysowania o mniejszej szerokości i zasięgu wymagają uciążlenia poprzez wklejenie stalowych kotew, osiatkowania uszkodzonych obszarów ściany i wykonania nowego tynku lub alternatywnie zabezpieczenia matami z włókien szklanych.

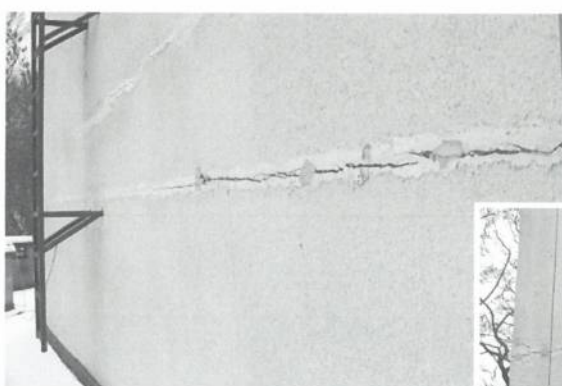
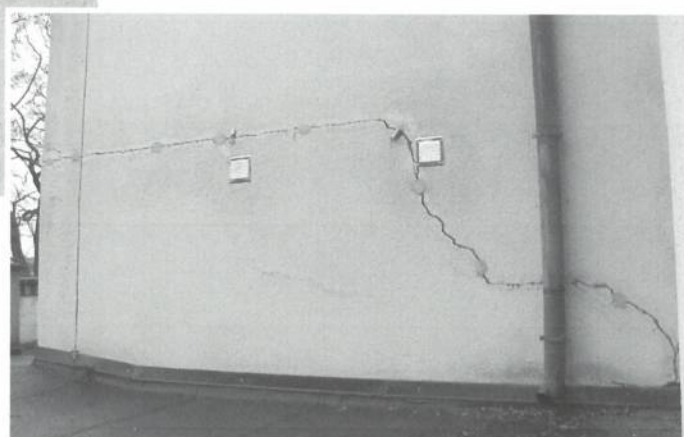
Fot. 3.13. Aktualny stan uszkodzeń północnej ściany szczytowej oraz podłużnej zachodniej budynku sali sportowej SOSW

Pomimo dużej szerokości rozwarcia oraz znacznego zasięgu tych uszkodzeń, aktualnie nie stanowią one zagrożenia dla bezpieczeństwa obiektu i jego użytkowników, natomiast wymagają wykonania niezbędnych prac naprawczo-zabezpieczających, których zakres i proponowane materiały podano w zaleceniach niniejszego opracowania.

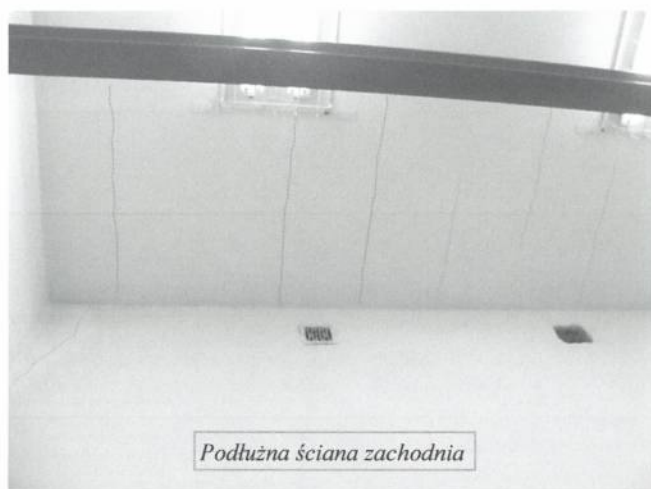
Podłużna ściana zachodnia

Zarysowania stropów sali gimnastycznej koncentrują się głównie w północnej części obiektu, tj. w obszarze sali korekcyjnej (fot. 3.14). Uszkodzenia te są niezbyt rozległe a ich szerokość rozwarcia kształtuje się w wielkości od 0,05 do 0,25 mm. Naprawa tych uszkodzeń wymaga usunięcia zarysowanych wypraw tynkarskich oraz wykonania nowych na siatce z włókien szklanych.

Fot. 3.14. Niezbyt rozległe o małej szerokości rozwarcia zarysowania stropu nad salą korekcyjną oraz ścian i stropu nad piętrem budynku w obszarze wejścia do pomieszczenia nr 18

UWAGA 2: Niezbyt rozległe, dość regularne zarysowania sufitu sali korekcyjnej (fot. 3.14) oraz stropu nad piętrem w obszarze pomieszczenia nr 18, wymagają usunięcia tynku na całej powierzchni występujących uszkodzeń w obszarze powiększonym o co najmniej 40 cm i wykonania nowej wyprawy na warstwie zbrojącej w postaci siatki z włókien szklanych wtopionej w systemową zaprawę klejącą, tj. np. przy zastosowaniu materiałów firmy *IZOLBET*.

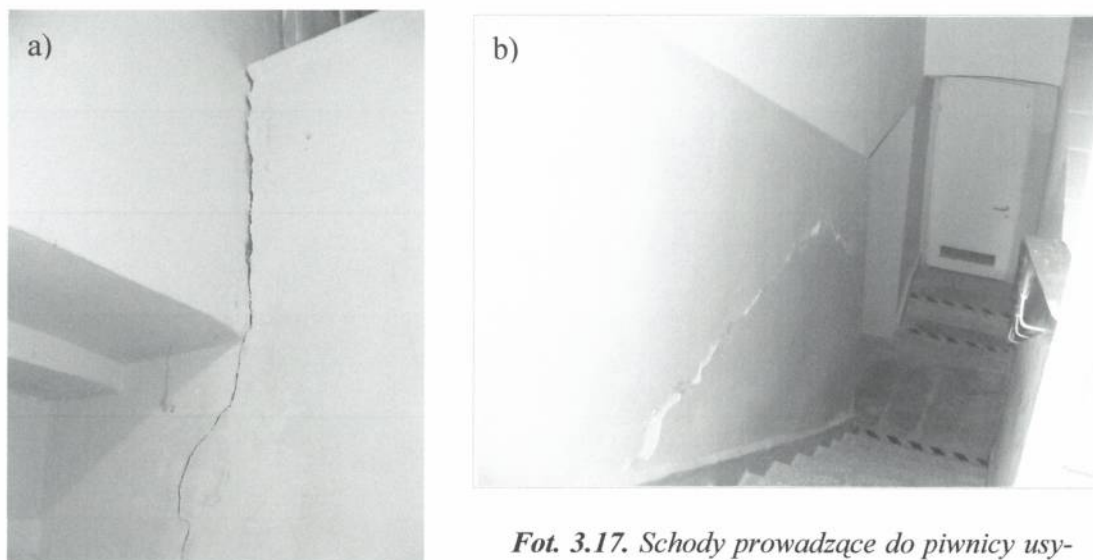
Fot. 3.17. Schody prowadzące do piwnicy usytuowanej pod salą korekcyjną: a) zarysowanie ściany zlokalizowanej od strony korytarza w miejscu zamknięcia jej dylatacji, b) poziomo ukośne zarysowanie ściany położonej od strony byłego pomieszczenia kotłowni

Trzecia nieprawidłowość dotyczy wyraźnych usterek i uszkodzeń w postaci zawilgoceń oraz rozległych zarysowań ścian usytuowanych wzdłuż schodów policzkowych prowadzących do pomieszczenia byłej kotłowni. Przyczyną takiego stanu rzeczy jest duży napływ wód opadowych od strony zachodniej, uwarunkowany niekorzystnym ukształtowaniem tere-

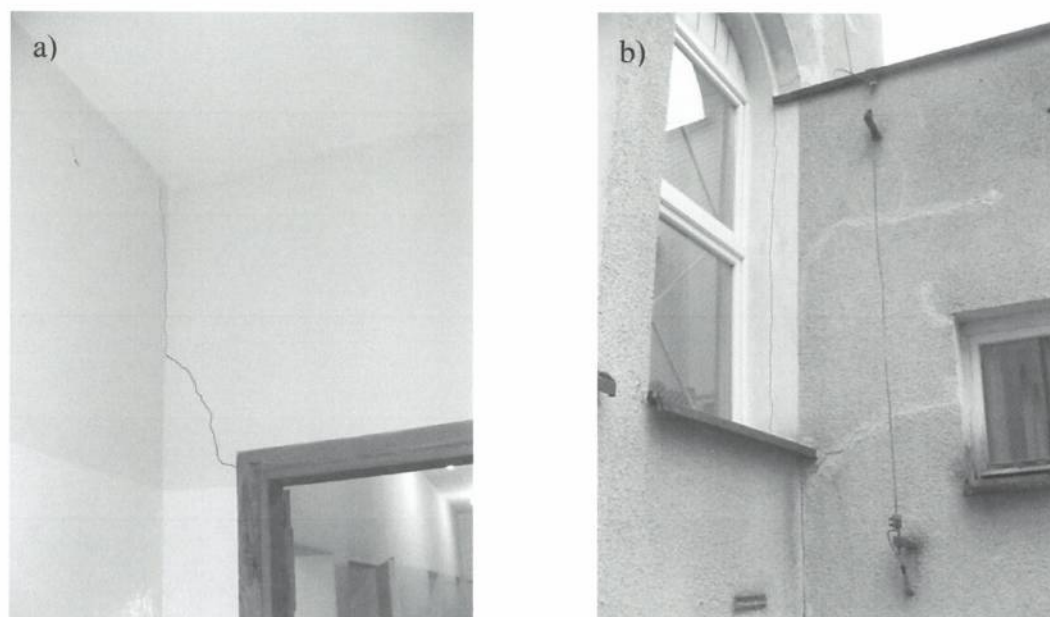
Zarysowania ścian nadziemna (zarówno wewnętrznych, jak i zewnętrznych fot. 3.18) charakteryzujące się mniejszym zasięgiem i szerokością rozwarcia wymagają usunięcia tynku, zabezpieczenia uszkodzonych obszarów siatką z włókien szklanych oraz wykonania nowego tynku lub alternatywnie zabezpieczenia muru matami z włókien szklanych.

Fot. 3.18. Charakterystyczne zarysowania ścian segmentu „D”: a) zarysowanie ściany działowej przedzielającej korytarz pralni, b) wyraźne odspojenie południowej ściany nośnej segmentu pralni w płaszczyźnie styku ze wschodnią ścianą nośną sali sportowej oraz ukośne i poziome zarysowania zewnętrznej, osłonowej warstwy muru o grubości 12 cm

2. Niezbyt rozległe (o małej szerokości rozwarcia) zarysowania wewnętrznych ścian pralni (fot. 3.18a) wymagają usunięcia tynku na całej długości uszkodzenia w paśmie o szerokości $40 \div 50$ cm po obu stronach zarysowania oraz wykonania nowej dwuwarstwowej wyprawy na siatce z włókien szklanych wtopionej w zaprawę klejącą stosowaną w systemowych technologiach termorenowacji.
