EKSPERTYZA KONSERWATORSKA POLICHROMII ŚCIAN I STOLARKI WEWNĘTRZNEJ KOŚCIOŁA POMOCNICZEGO PW. ŚW. JÓZEFA OBLUBIEŃCA NMP W KOSZALINIE

REJESTR ZABYTKÓW	nr A - 774, decyzja z dnia 31.12.1998 r.
KATEGORIA OBIEKTU	X
OBIEKT	Kościół Pomocniczy pw. św. Józefa Oblubieńca NMP
LOKALIZACJA	75-062 Koszalin, ul. ks. biskupa Czesława Domina 10 dz. nr 109/3 obr. 0021 Koszalin JE: 326101_1.0021.109/3
WŁAŚCICIEL	PARAFIA RZYMSKOKATOLICKA pw. Niepokalanego Poczęcia Najświętszej Maryi Panny 75-063 Koszalin, ul. Bolesława Chrobrego 4
ZAMAWIAJĄCY	WOJEWÓDZKI URZĄD OCHRONY ZABYTKÓW W SZCZECINIE 70-502 Szczecin, ul. Wały Chrobrego 4

KOSZALIN 12/2022

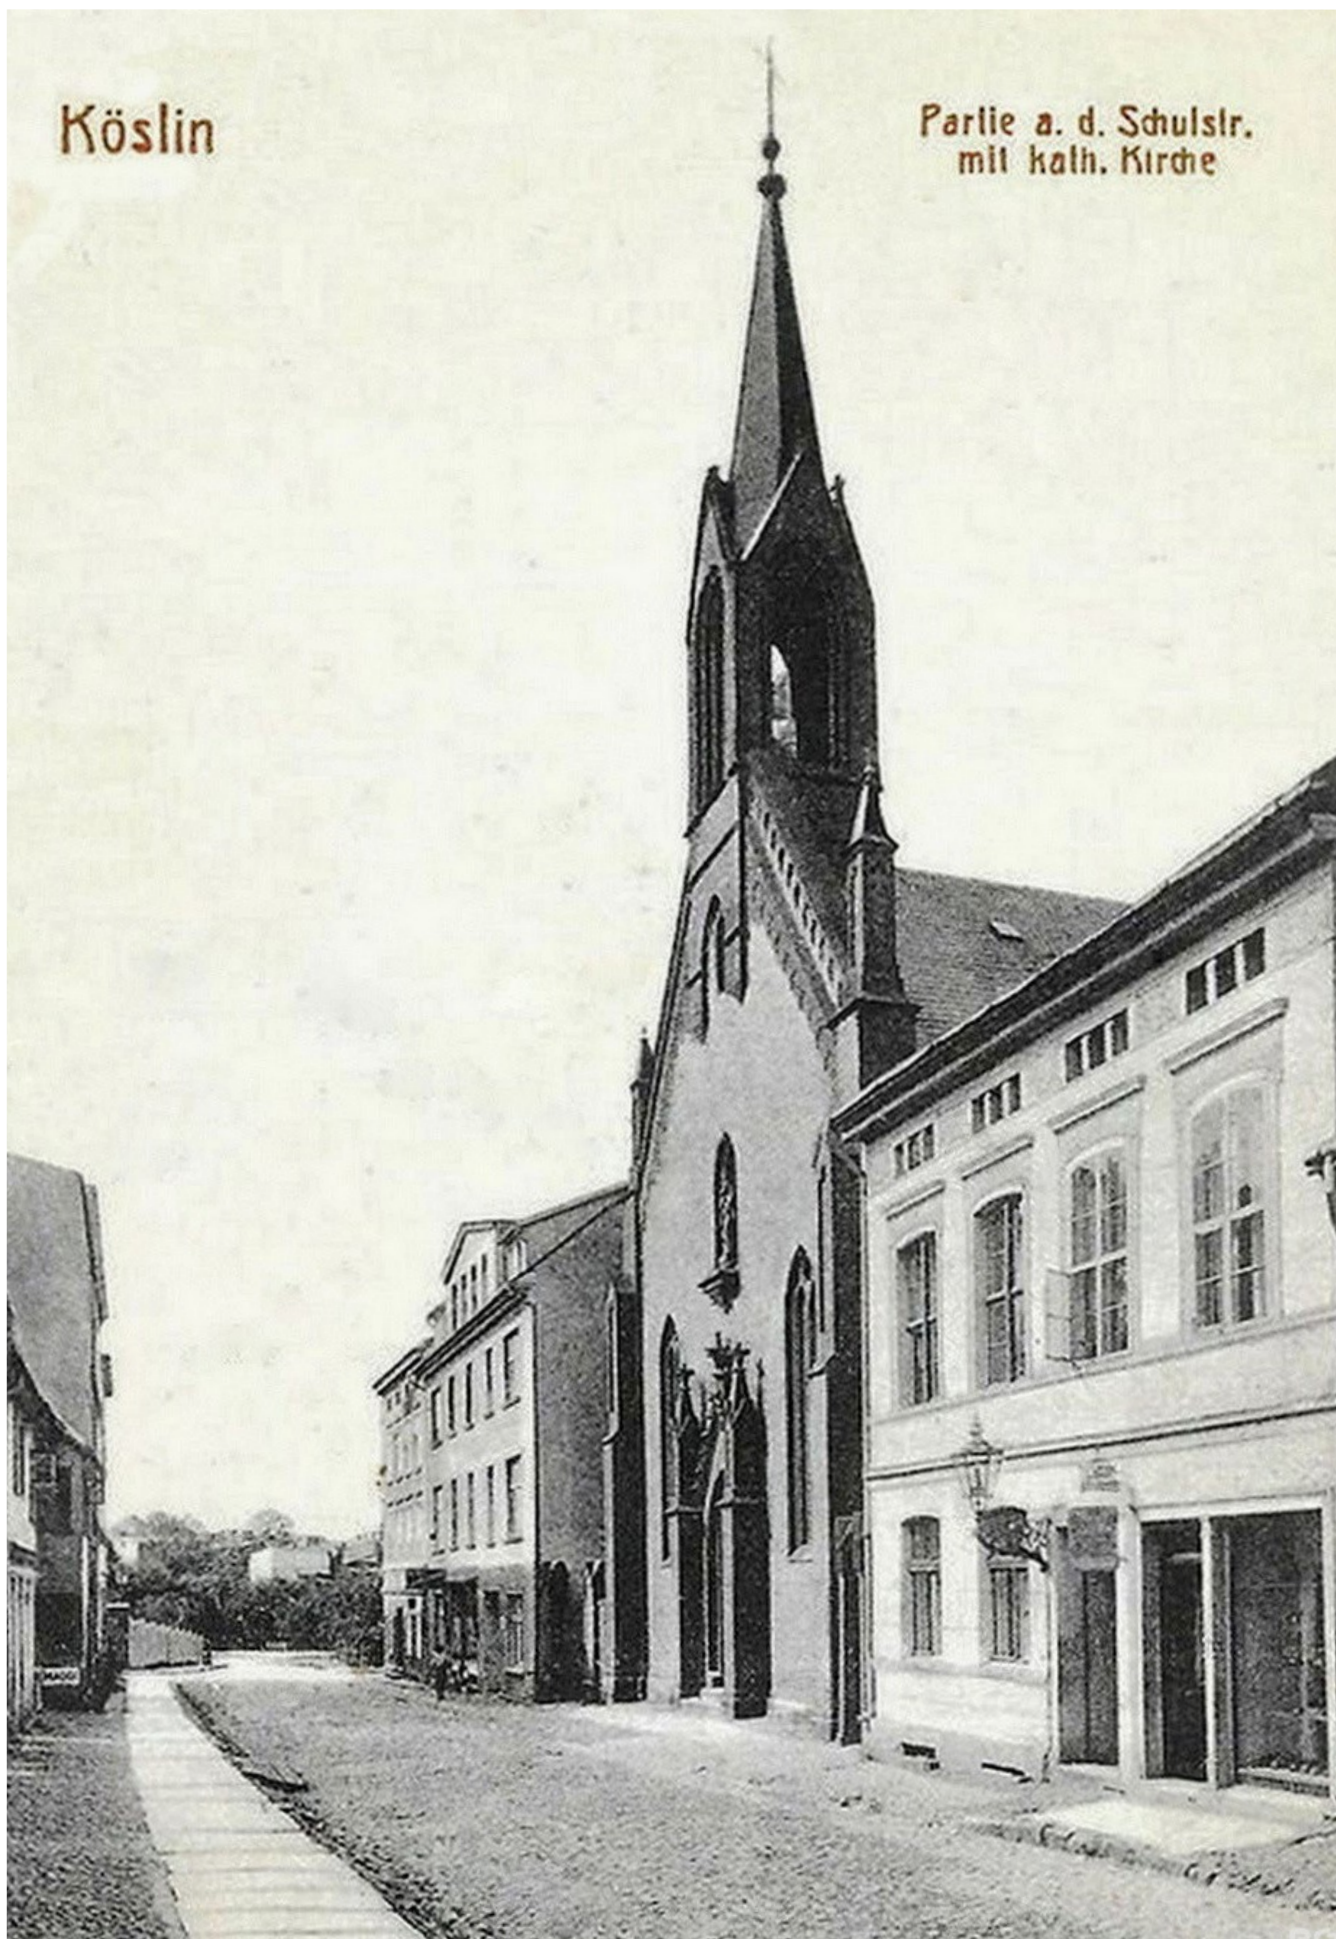
fot. 6. Pocztówka z 1918 roku ukazująca Kościół pw. św. Józefa Oblubieńca przy Schulstrasse.

Na zdjęciu widać zróżnicowaną kolorystykę elewacji wschodniej wynikająca z pomalowania fug w kolorze czerwonym w obrębie zdobień i detali architektonicznych. Taki zabieg spowodował spotęgowanie monumentalności terakotowych elementów dekoracyjnych.

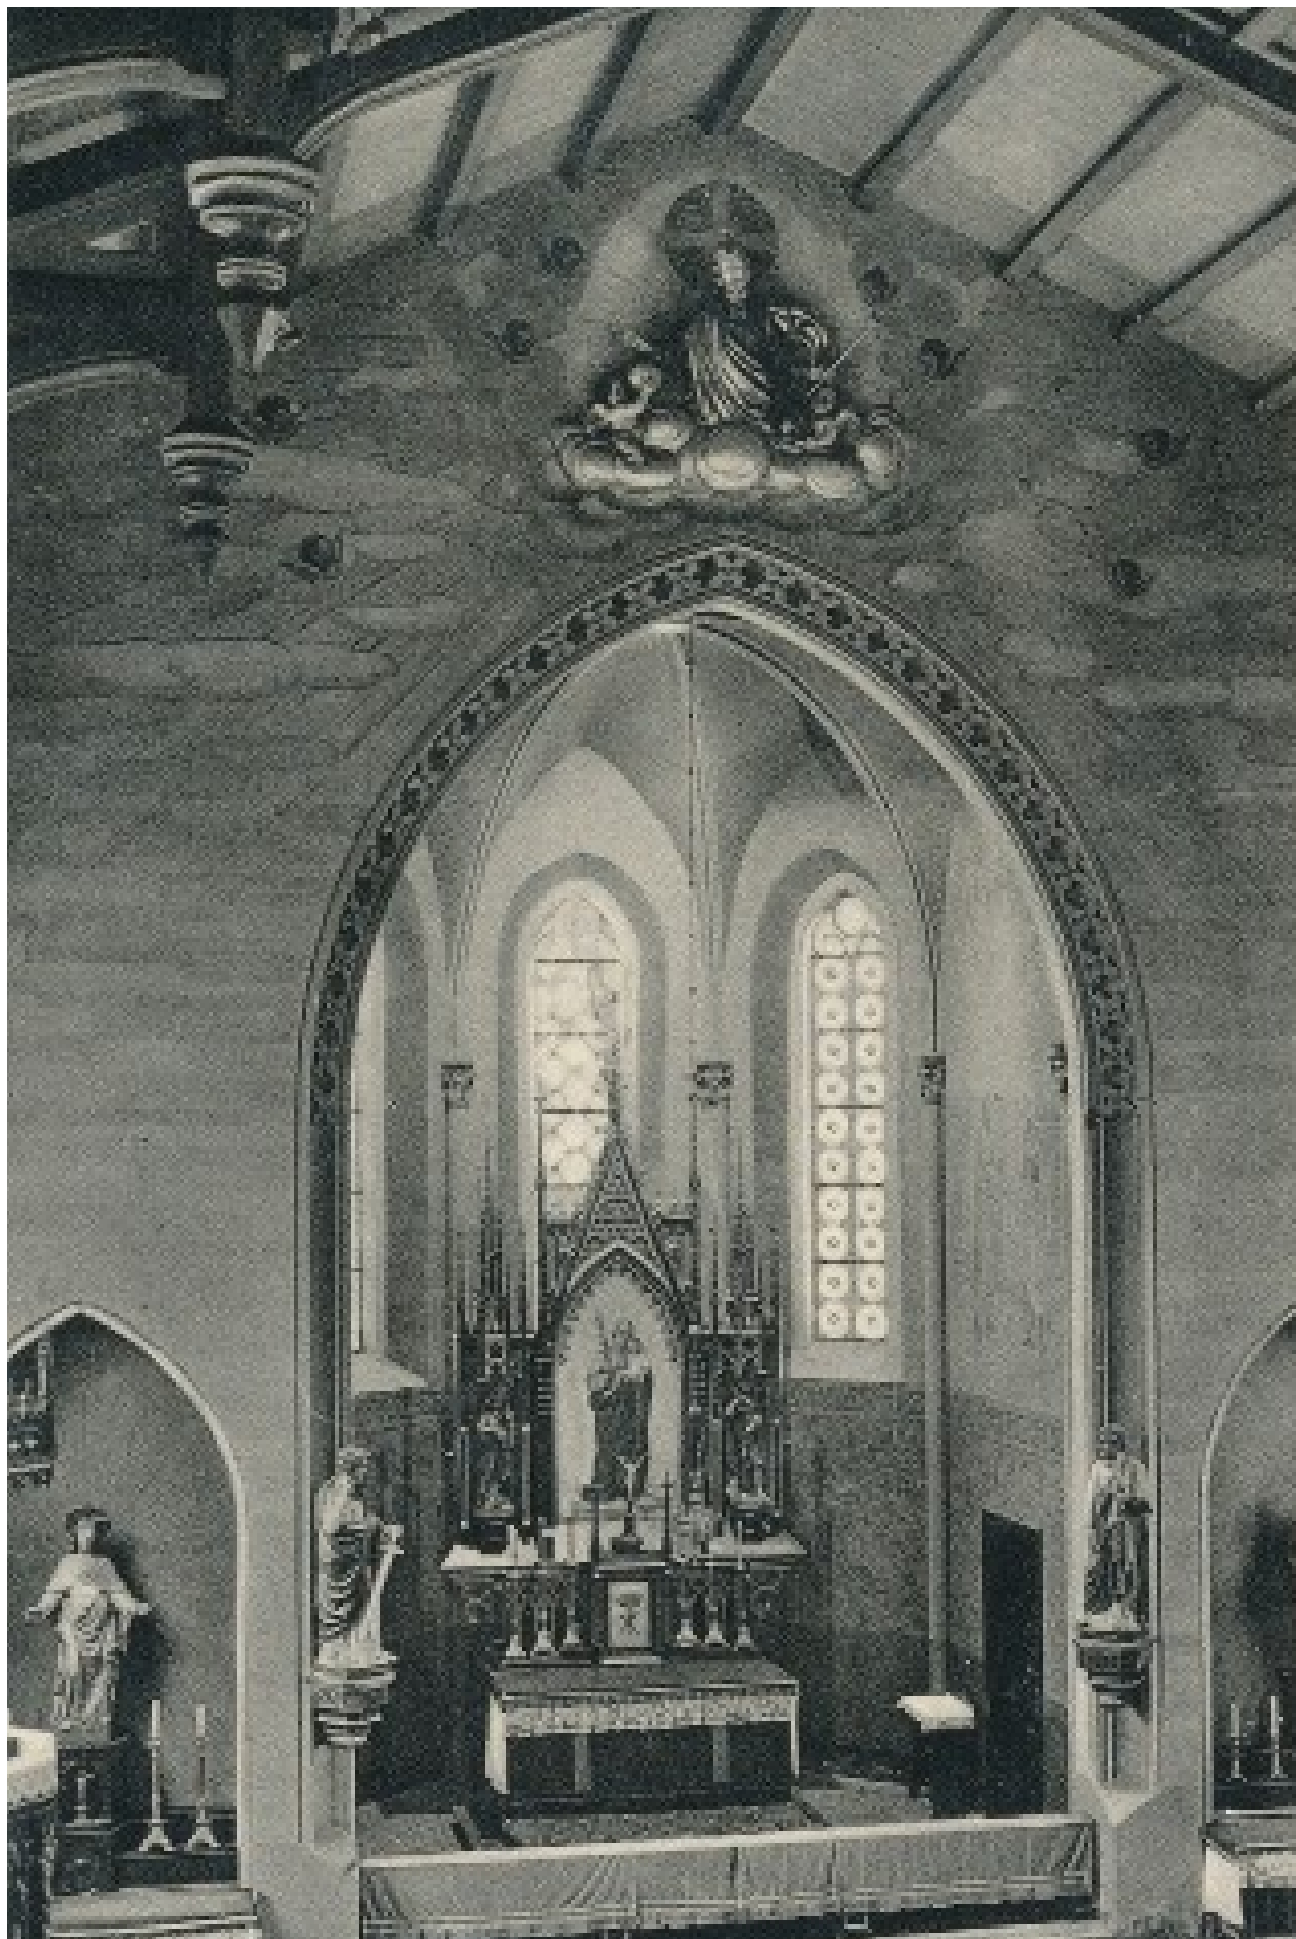
fot. 12. Koszalin, kościół pw. św. Józefa Oblubieńca NMP w Koszalinie, wnętrze. Domena publiczna.
Ściana prezbiterium pokryta jest malowidłem z przedstawieniem nieba z aniołami. W prezbiterium, nad wejściem do zakrystii, widoczne jest malowidło figuralne. Pod przedstawieniem widoczny pas z napisem oraz ornamenty znajdujące się poniżej, tworząc lamperię. We wnękach za rzezbami widoczne są namalowane promienie. Po bokach łuku tęczowego zawieszono rzeźby Piotra i Pawła.

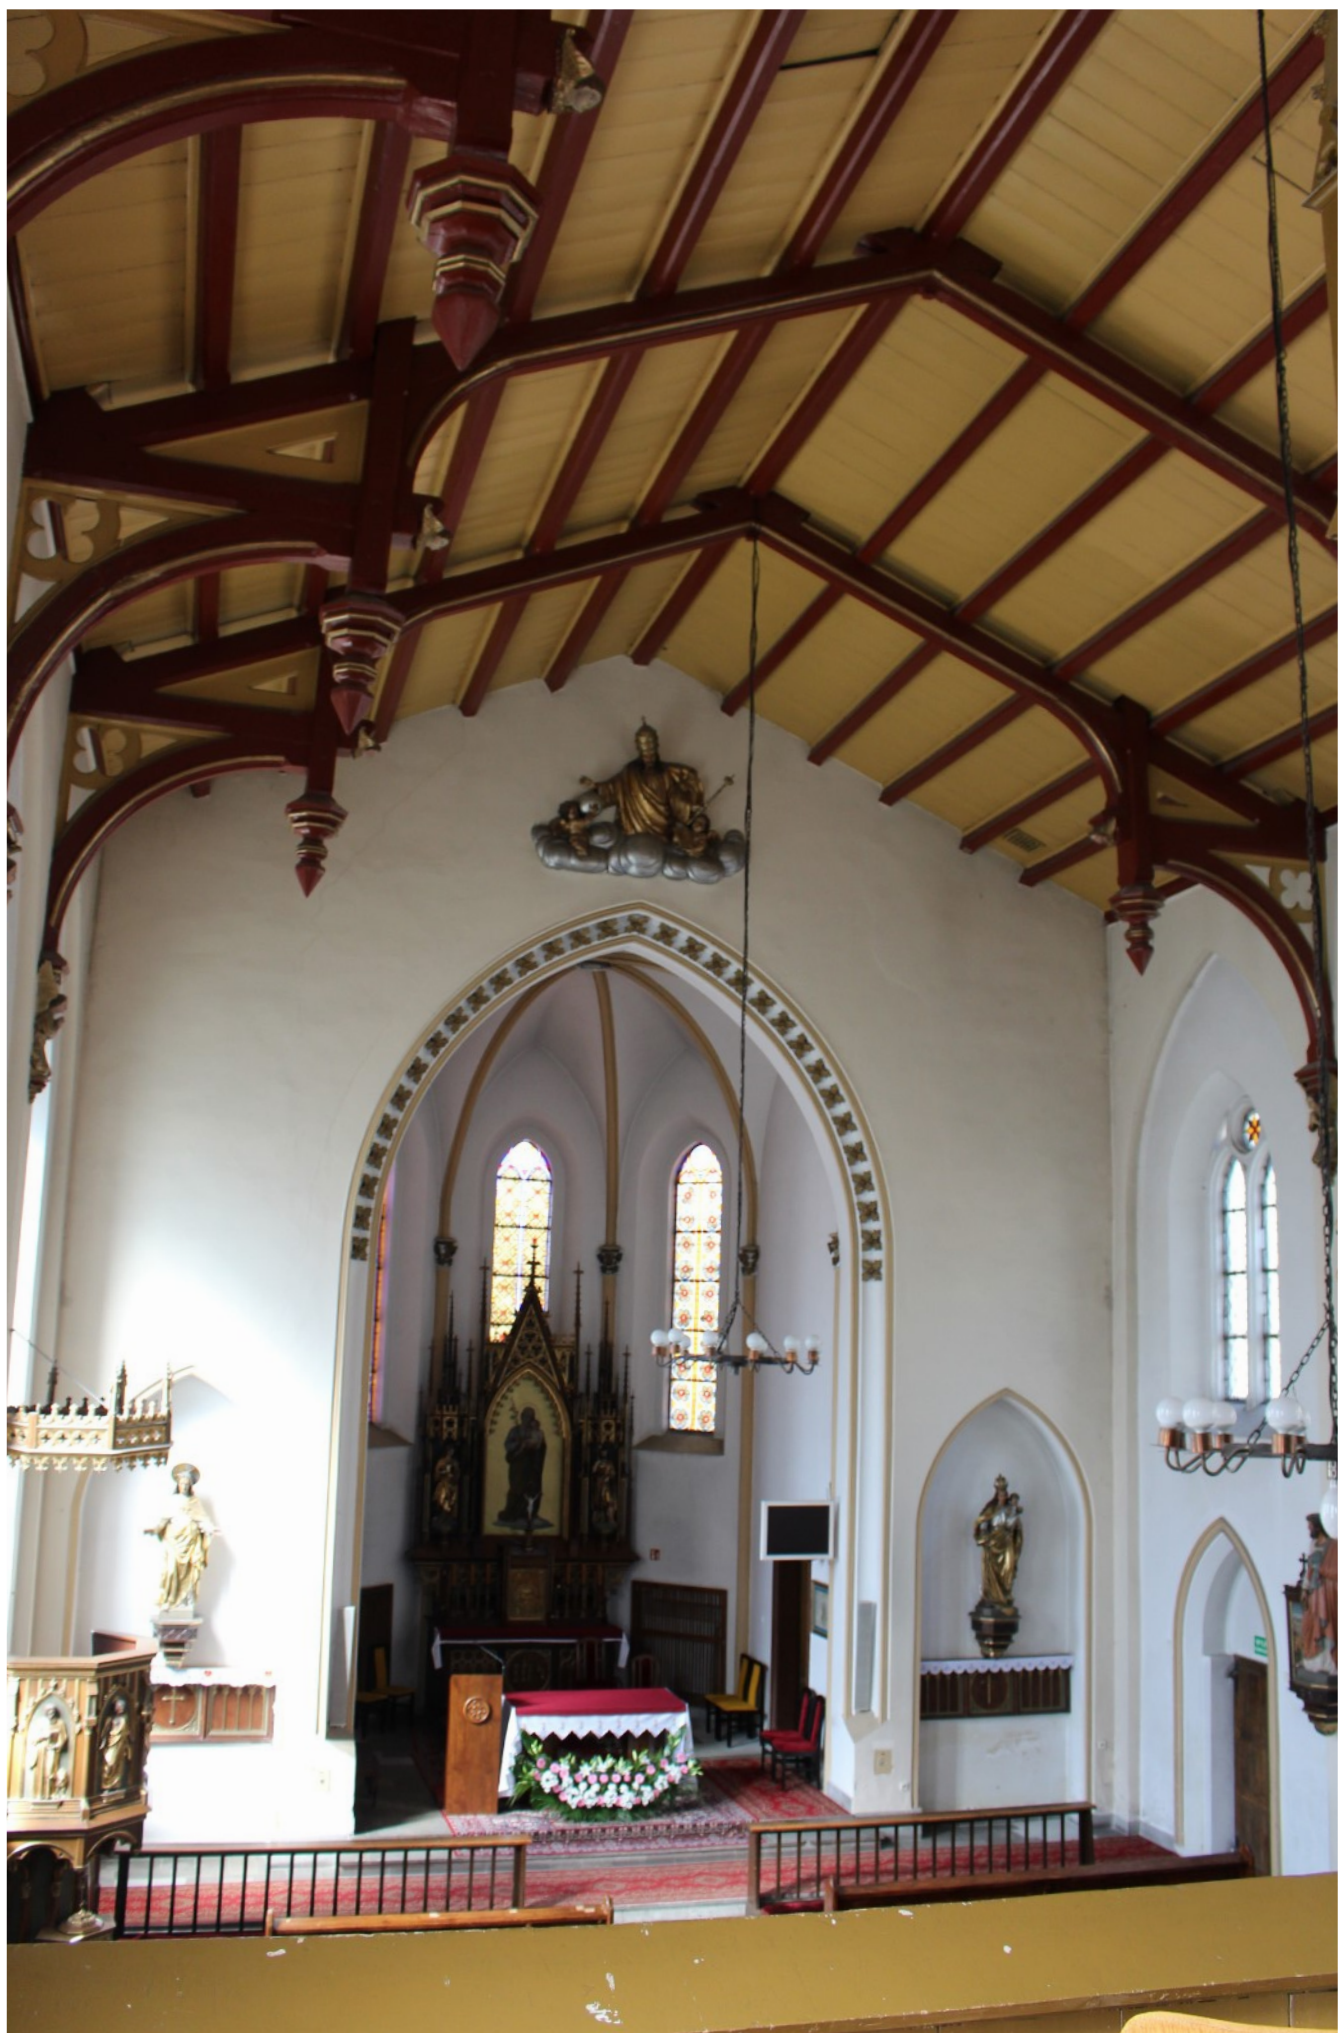
fol. 14. Kościół pw. św. Józefa Oblubieńca NMP w Koszalinie, wnętrze kościoła, ściana zachodnia, widok na prezbiterium.

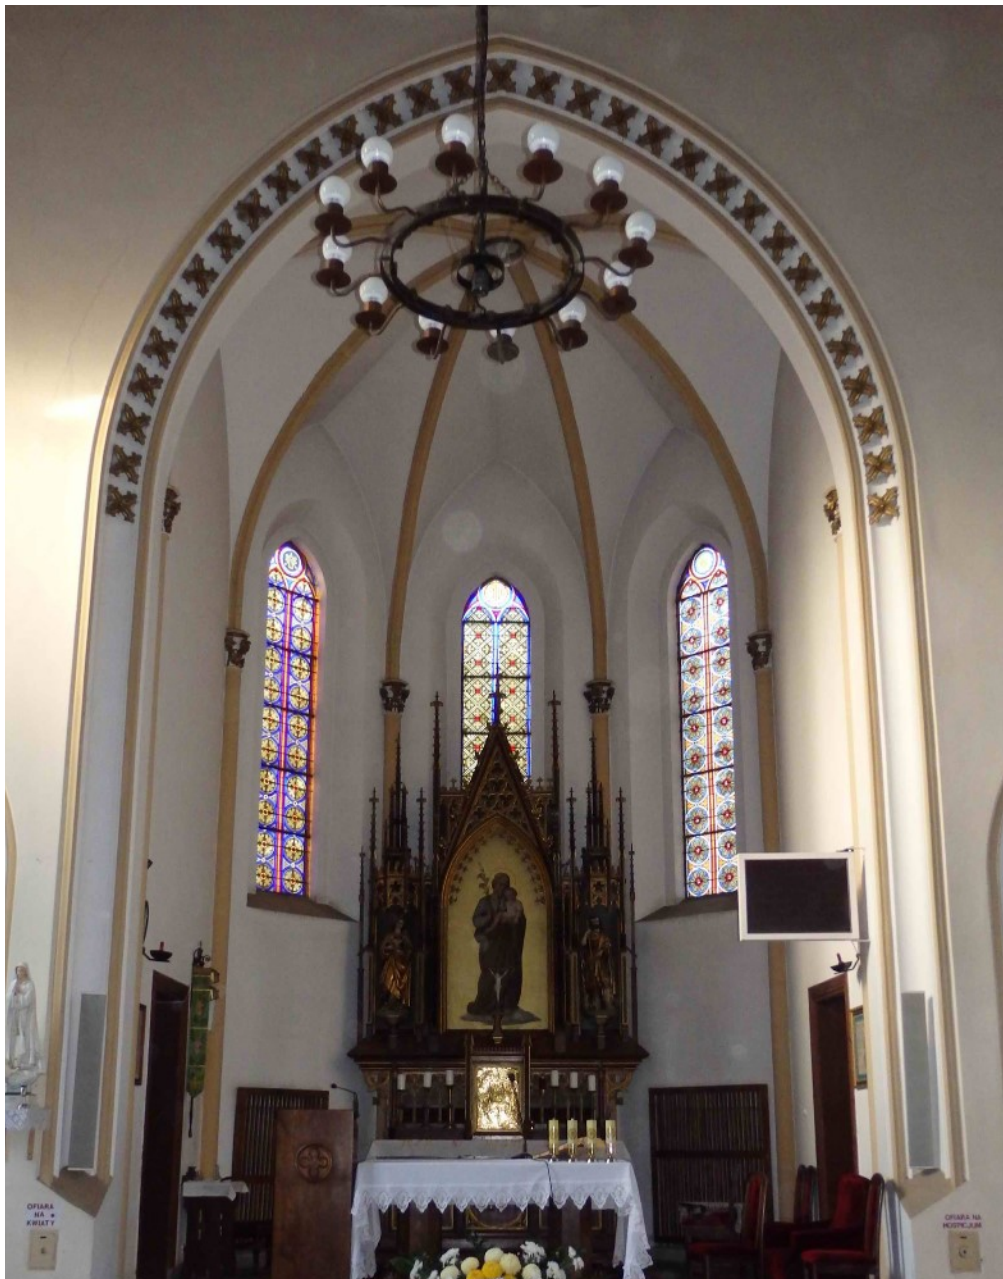
fot. 15. Kościół pw. św. Józefa Oblubieńca NMP w Koszalinie, prezbiterium, brak dekoracji malarskich widocznych na zdjęciach archiwalnych.

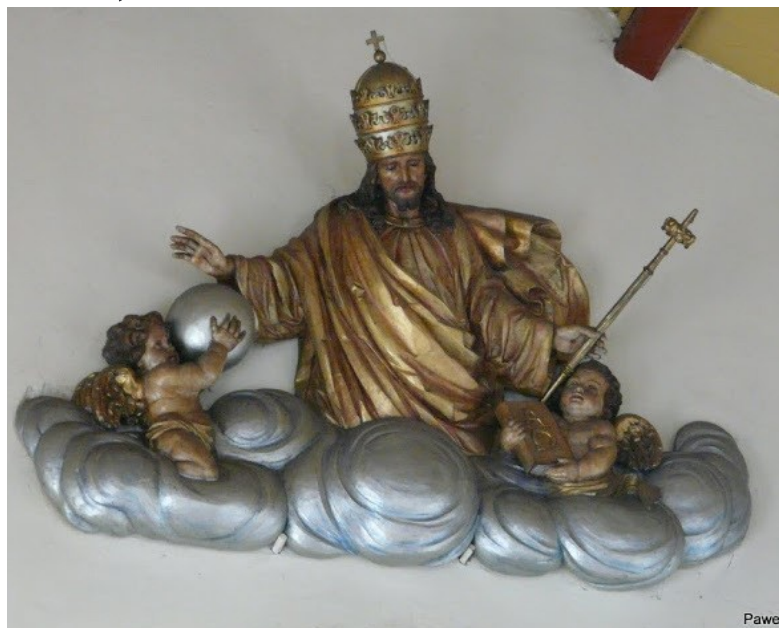
fot. 18. Rzeźba z przedstawieniem Boga Ojca. fot. Paweł Bułko. <https://1.bp.blogspot.com/-v9V52qvYHn4/TB-Bavtk0KI/AAAAAAAAe8g/d0CWdd2AMXQ/s640/P1170121.JPG> (26.11.2020) - brak dekoracji malarskiej ze zdjęć archiwalnych

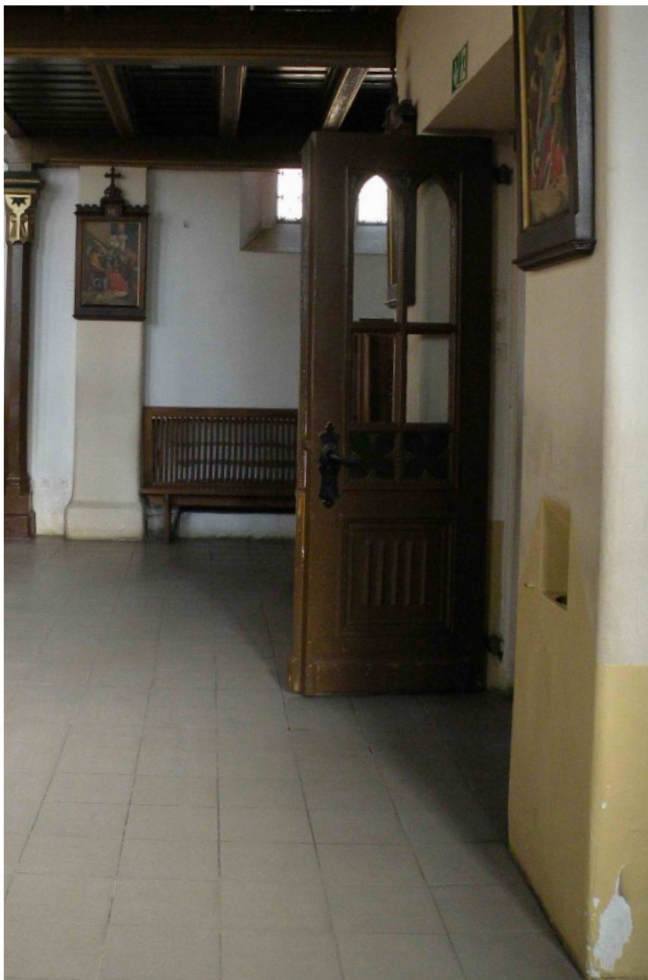
fot. 25. Kościół pw. św. Józefa Oblubieńca NMP w Koszalinie, widoczne drzwi kruchty pod wieżę oraz posadzka z płytek gresowych.

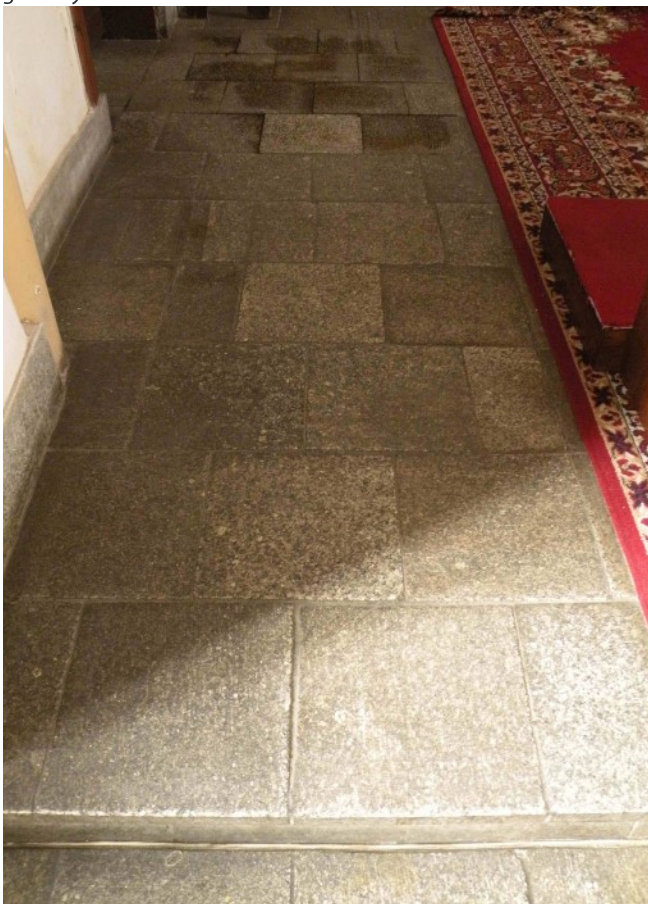
fot. 26. Kościół pw. św. Józefa Oblubieńca NMP w Koszalinie, posadzka z prezbiterium wykonana z płytek z granitu strzegomskiego.

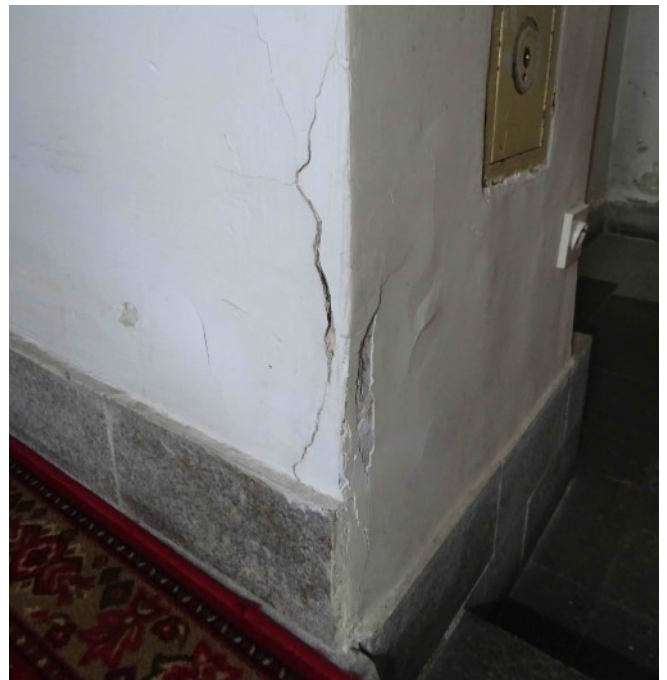
fot. 27. Kościół pw. św. Józefa Oblubieńca NMP w Koszalinie, uszkodzone tynki przyziemia.

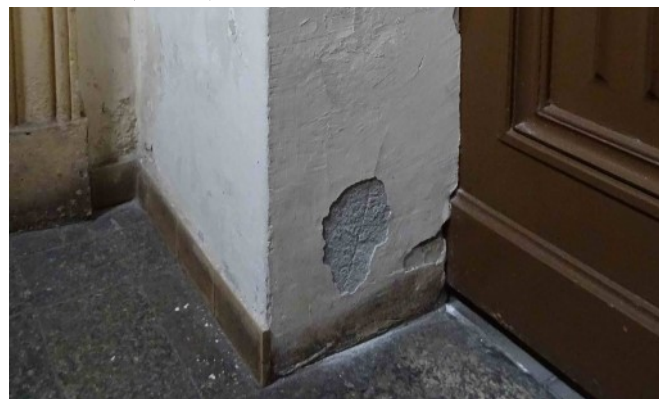
fot. 28. Kościół pw. św. Józefa Oblubieńca NMP w Koszalinie, uszkodzone tynki przyziemia.

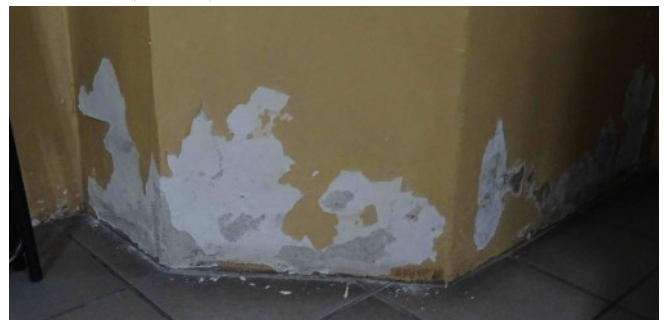
fot. 29. Kościół pw. św. Józefa Oblubieńca NMP w Koszalinie, zdeintegrowane i zasolone tynki przyziemia.

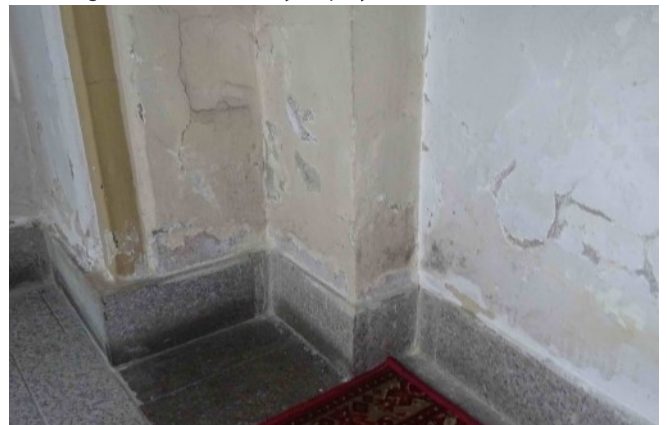
fot. 30. Kościół pw. św. Józefa Oblubieńca NMP w Koszalinie, zdeintegrowane tynki przyziemia.

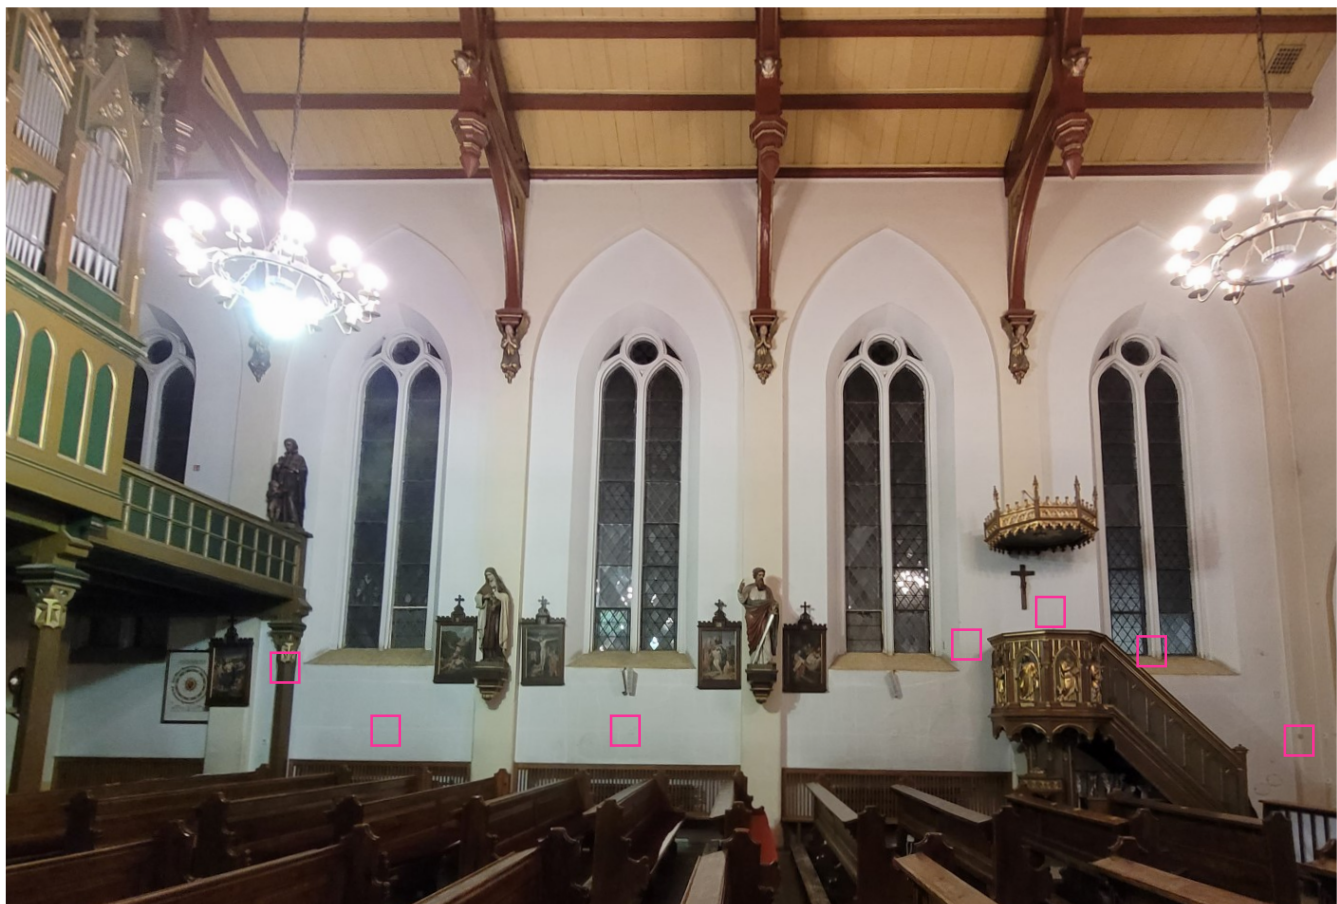
fot. 44. Kościół pw. św. Józefa Oblubieńca NMP w Koszalinie, wewnątrz kościoła, ściana południowa, miejsca wykonanych odkrywek.

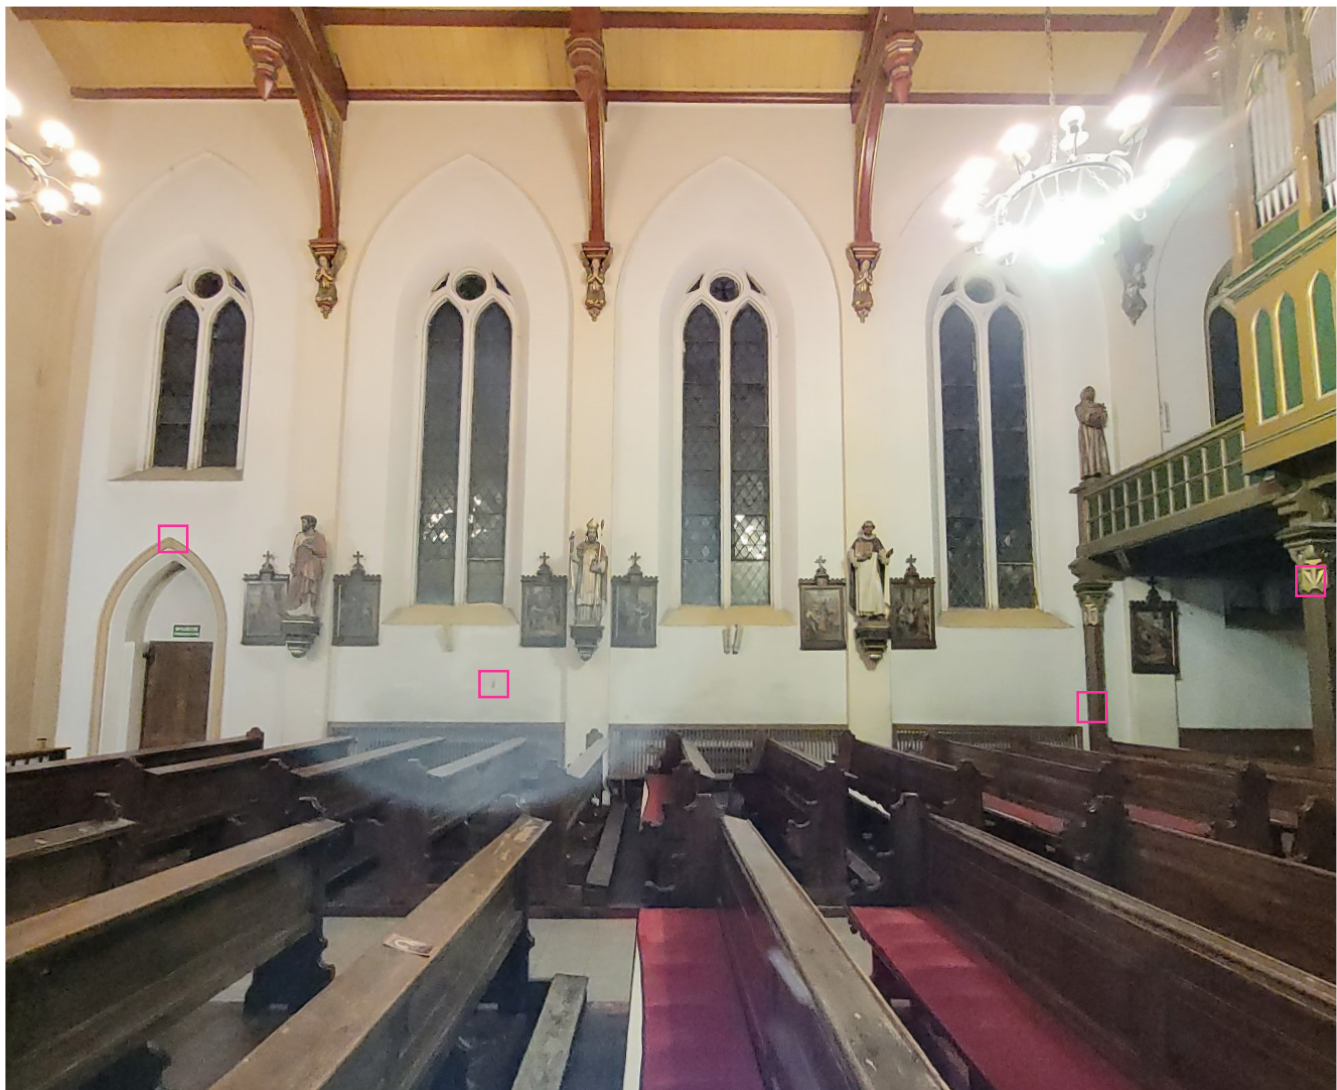
fot. 45. Kościół pw. św. Józefa Oblubieńca NMP w Koszalinie, wewnątrz kościoła, ściana północna, miejsca wykonanych odkrywek.

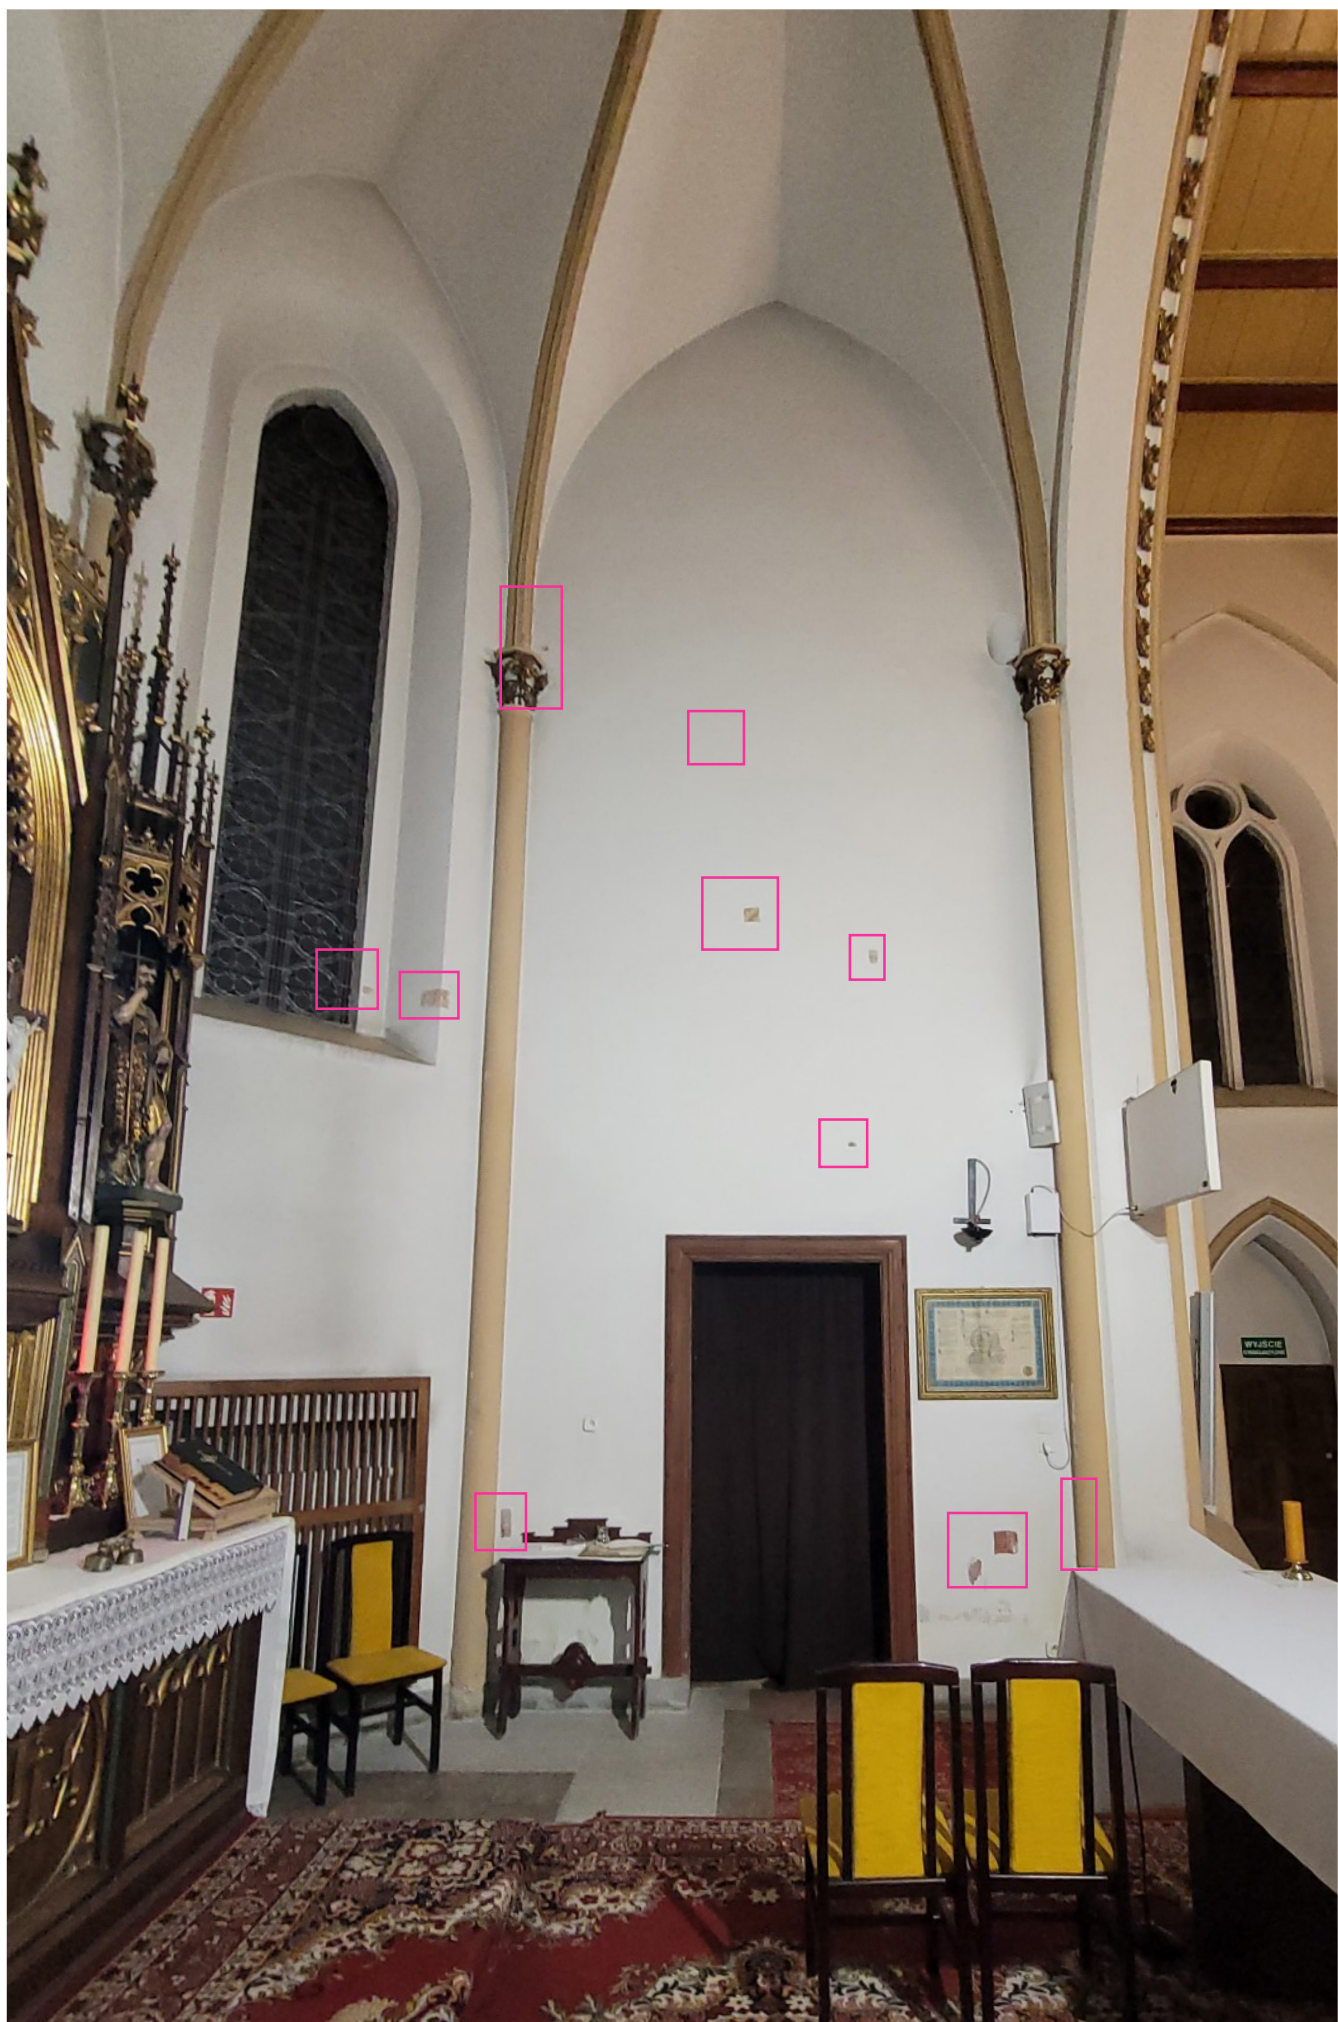
fot. 46. Kościół pw. św. Józefa Oblubieńca NMP w Koszalinie, prezbiterium, miejsca wykonanych odkrywek.

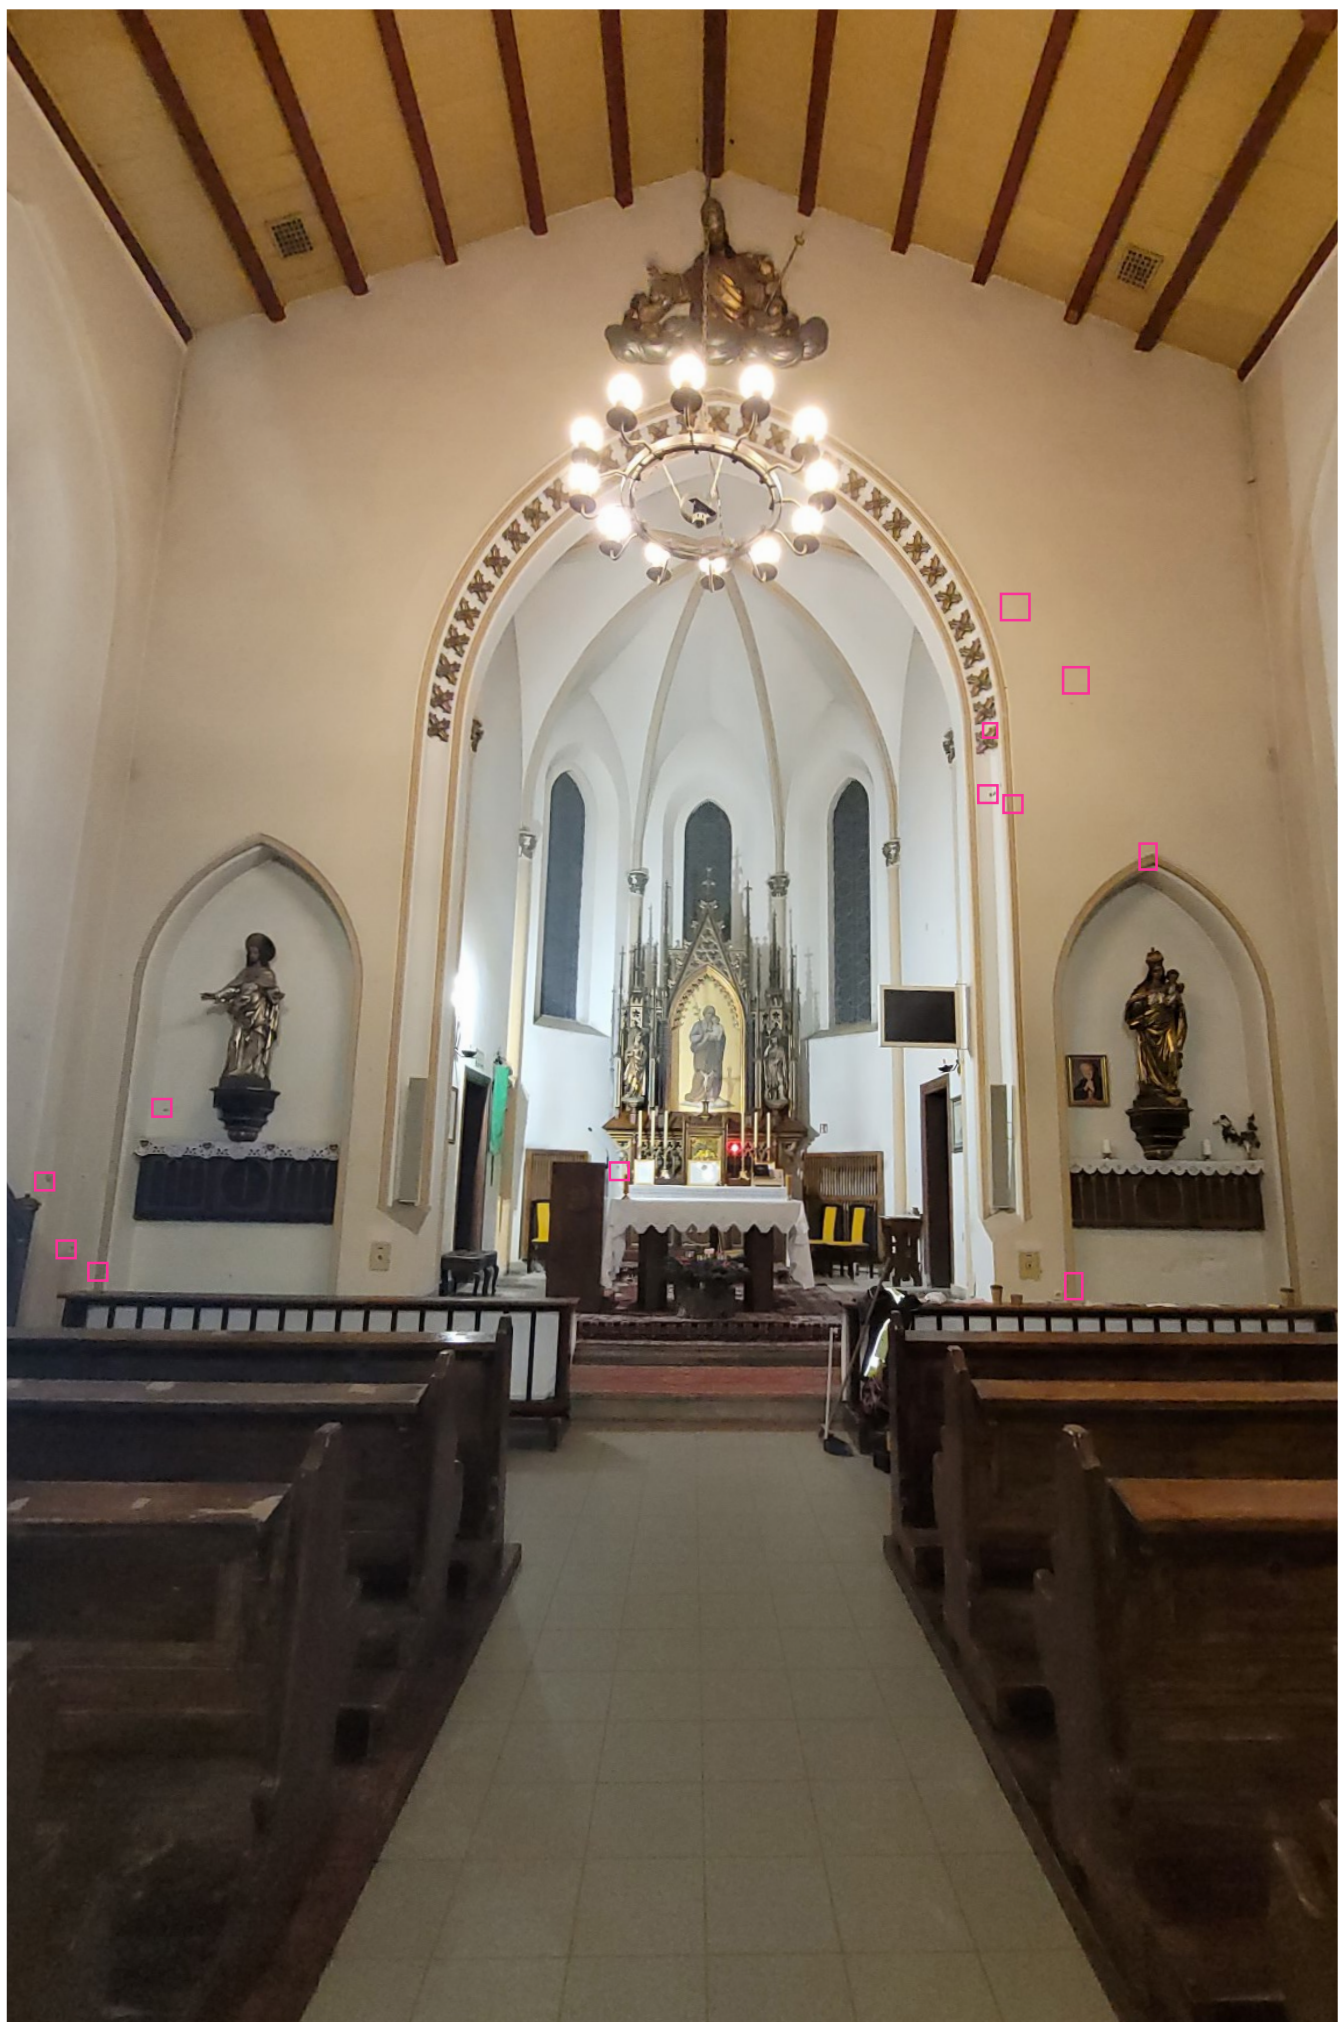
fot. 47. Kościół pw. św. Józefa Oblubieńca NMP w Koszalinie, Łuk tęczowy, miejsca wykonanych odkrywek.

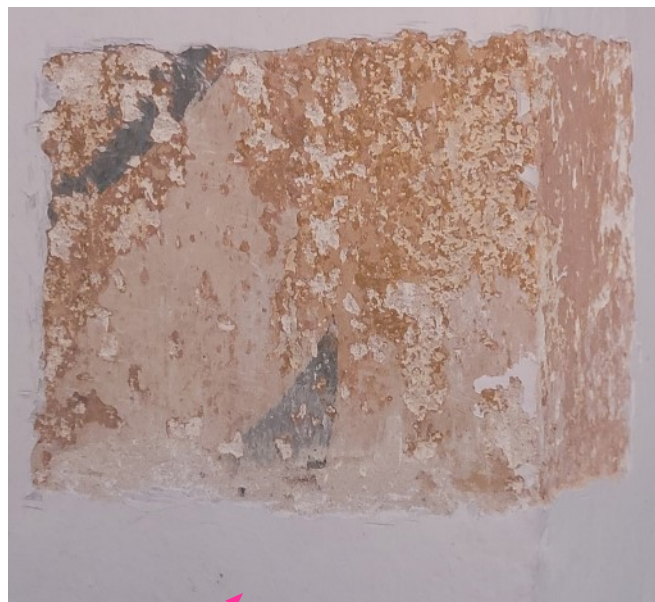
fot. 50. Kościół pw. św. Józefa Oblubieńca NMP w Koszalinie, widoczna zachowana dekoracja florystyczna.

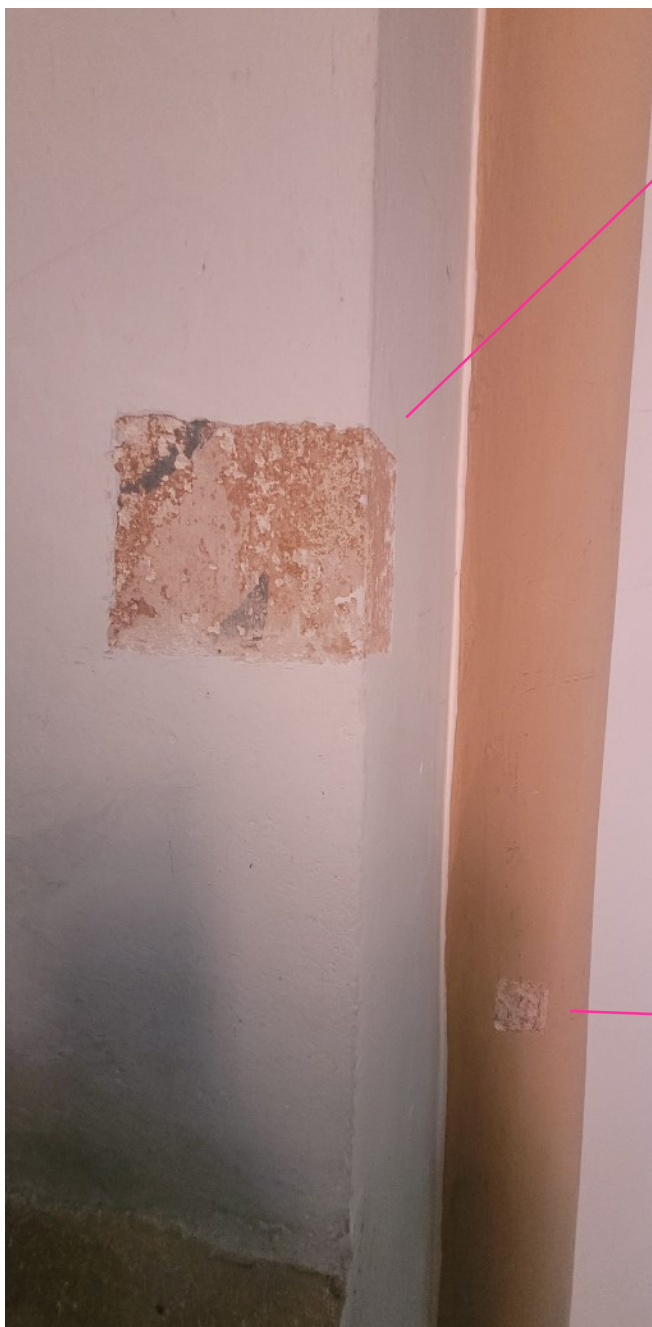
fot. 49. Kościół pw. św. Józefa Oblubieńca NMP w Koszalinie, odkrywka w glifie okiennym prezbiterium.

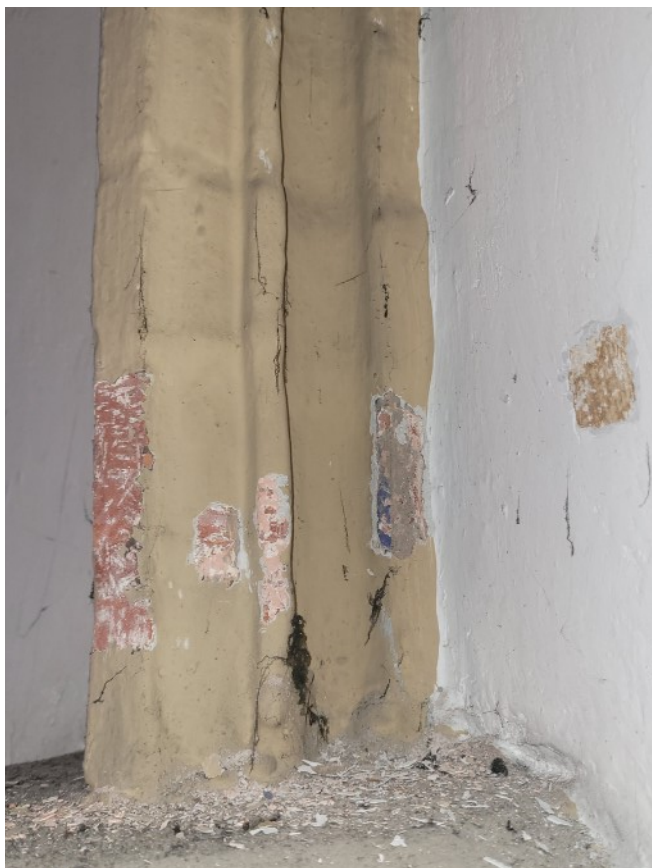
fot. 52. Kościół pw. św. Józefa Oblubieńca NMP w Koszalinie, spływ sklepienny, widoczne kolory czerwone i niebieskie żeber.
