EKSPERTYZA KONSERWATORSKA POLICHROMII ŚCIAN I STOLARKI WEWNĘTRZNEJ KOŚCIOŁA POMOCNICZEGO PW. ŚW. JÓZEFA OBLUBIEŃCA NMP W KOSZALINIE

REJESTR ZABYTKÓW	nr A - 774, decyzja z dnia 31.12.1998 r.
KATEGORIA OBIEKTU	X
OBIEKT	Kościół Pomocniczy pw. św. Józefa Oblubieńca NMP
LOKALIZACJA	75-062 Koszalin, ul. ks. biskupa Czesława Domina 10 dz. nr 109/3 obr. 0021 Koszalin JE: 326101_1.0021.109/3
WŁAŚCICIEL	PARAFIA RZYMSKOKATOLICKA pw. Niepokalanego Poczęcia Najświętszej Maryi Panny 75-063 Koszalin, ul. Bolesława Chrobrego 4
ZAMAWIAJĄCY	WOJEWÓDZKI URZĄD OCHRONY ZABYTKÓW W SZCZECINIE 70-502 Szczecin, ul. Wały Chrobrego 4

KOSZALIN 12/2022

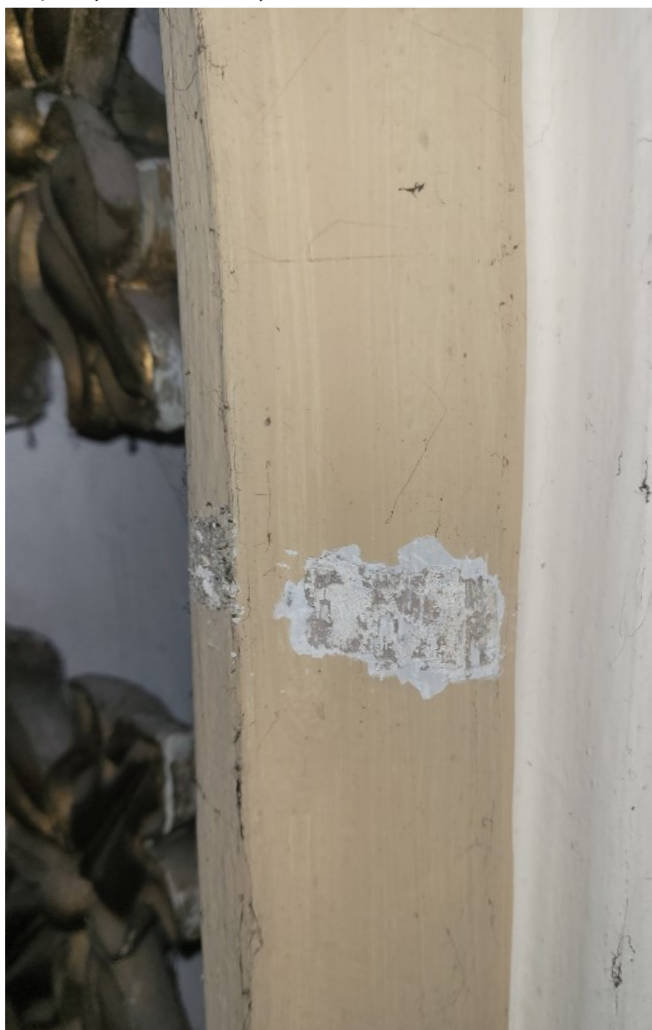
fot. 53. Kościół pw. św. Józefa Oblubieńca NMP w Koszalinie, łuk tęczowy, zachowane warstwy malarskie pod wtórnym wymalowaniem.

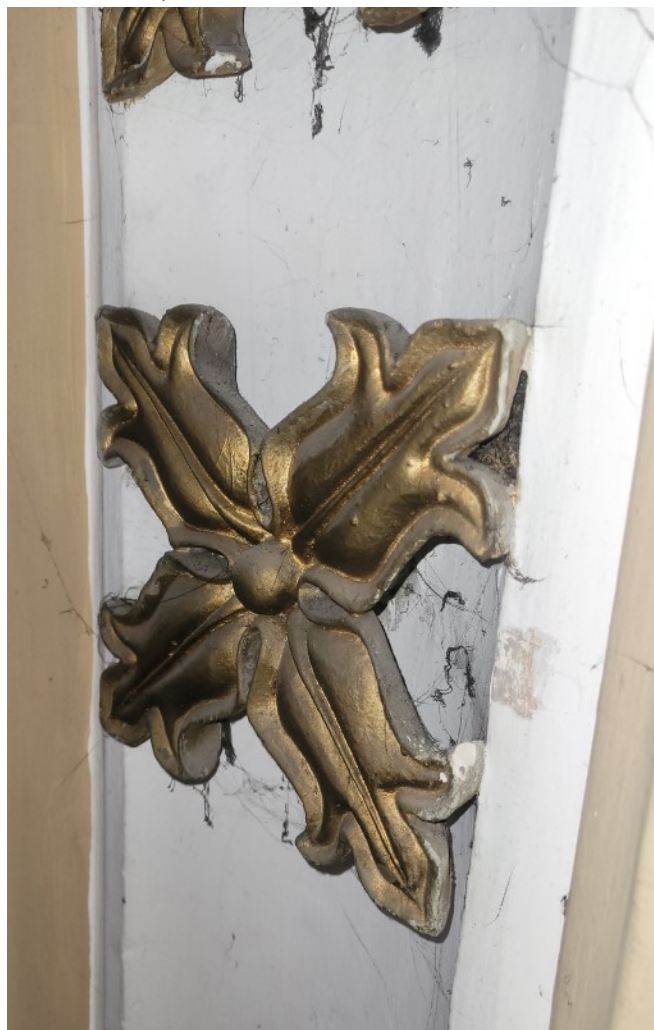
fot. 55. Kościół pw. św. Józefa Oblubieńca NMP w Koszalinie, detal roślinny łuku tęczowego.

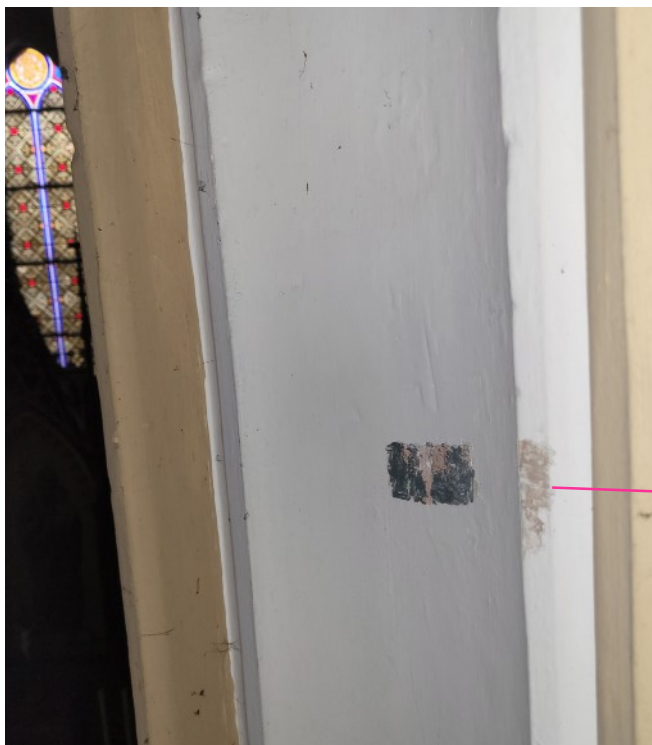
fot. 56. Kościół pw. św. Józefa Oblubieńca NMP w Koszalinie, tło niszy łuku tęczowego.

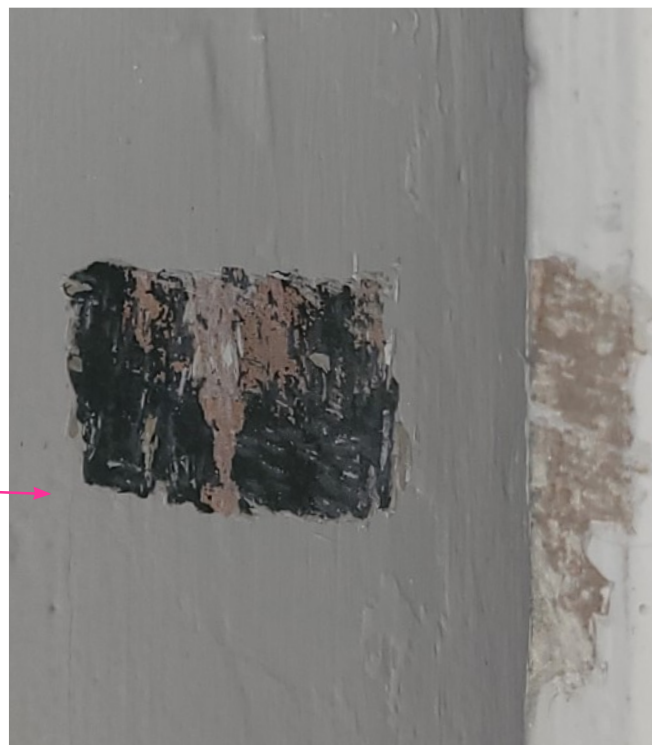
fot. 58. Kościół pw. św. Józefa Oblubieńca NMP w Koszalinie, widoczne ciemne kolory tła.

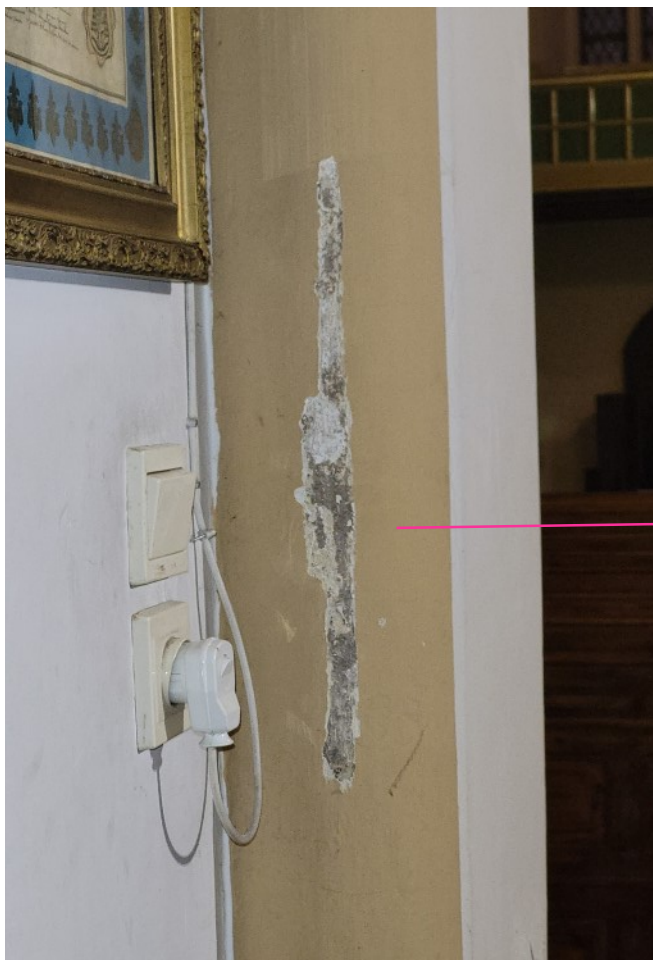
fot. 61. Kościół pw. św. Józefa Oblubieńca NMP w Koszalinie, służka w prezbiterium.

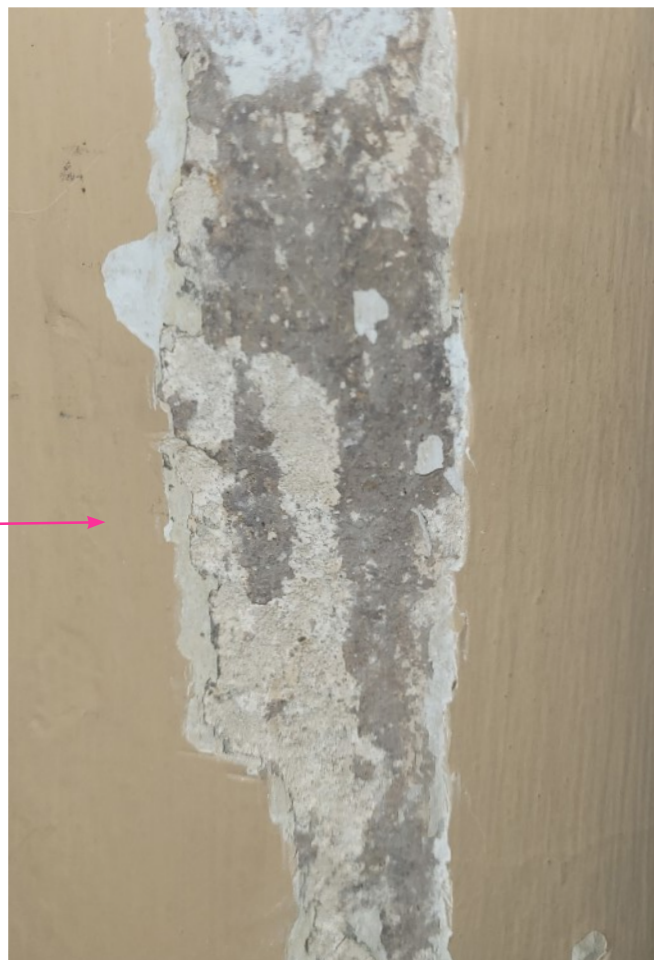
fot. 63. Kościół pw. św. Józefa Oblubieńca NMP w Koszalinie, widoczne zachowane relikty dekoracji malarskich.

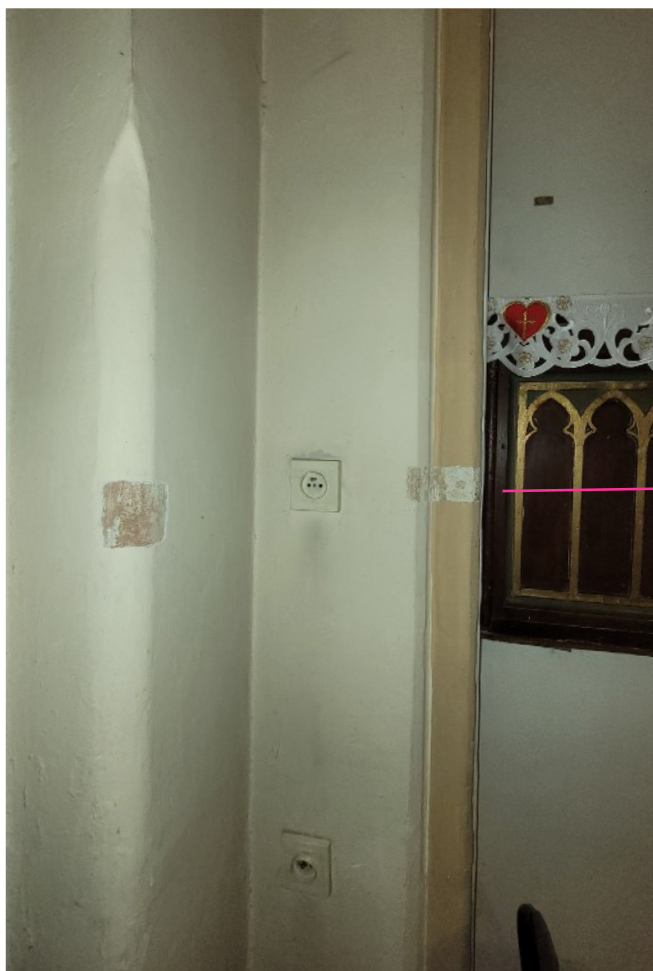
fot. 62. Kościół pw. św. Józefa Oblubieńca NMP w Koszalinie, odkrywka w niszy południowej przy prezbiterium.

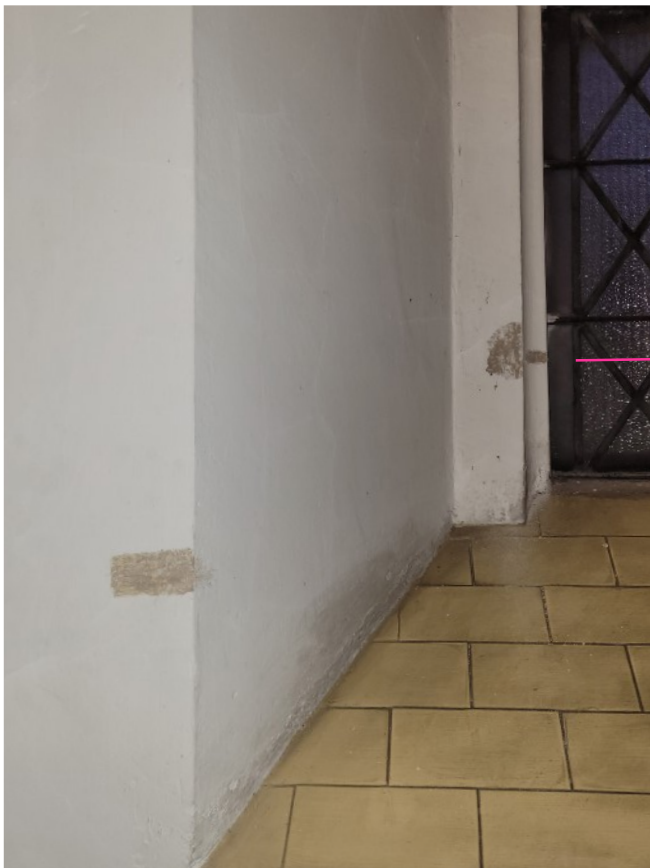
fot. 64. Kościół pw. św. Józefa Oblubieńca NMP w Koszalinie, widoczne relikty dekoracji malarskich.

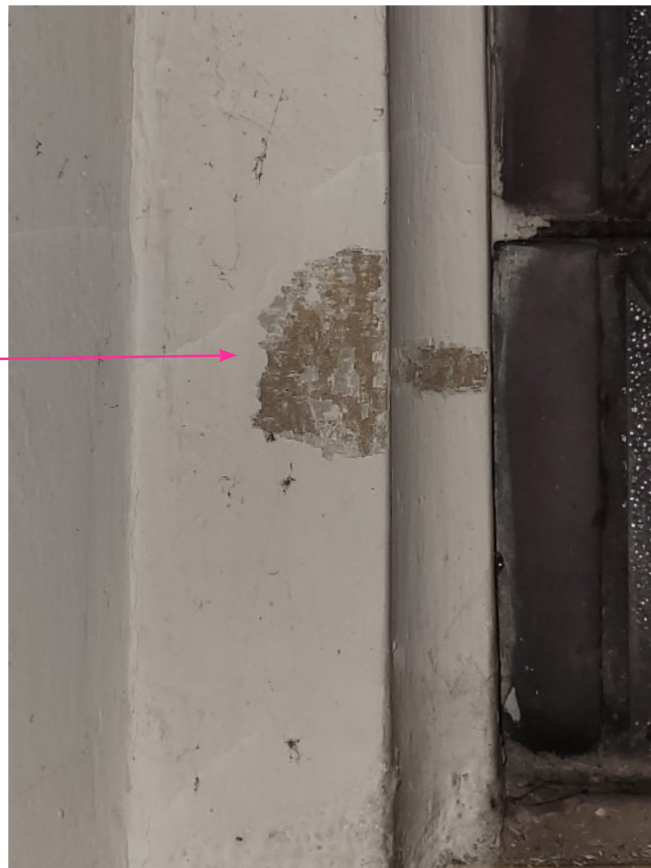
fot. 65. Kościół pw. św. Józefa Oblubieńca NMP w Koszalinie, odkrywki w glicie okiennym nawy głównej.

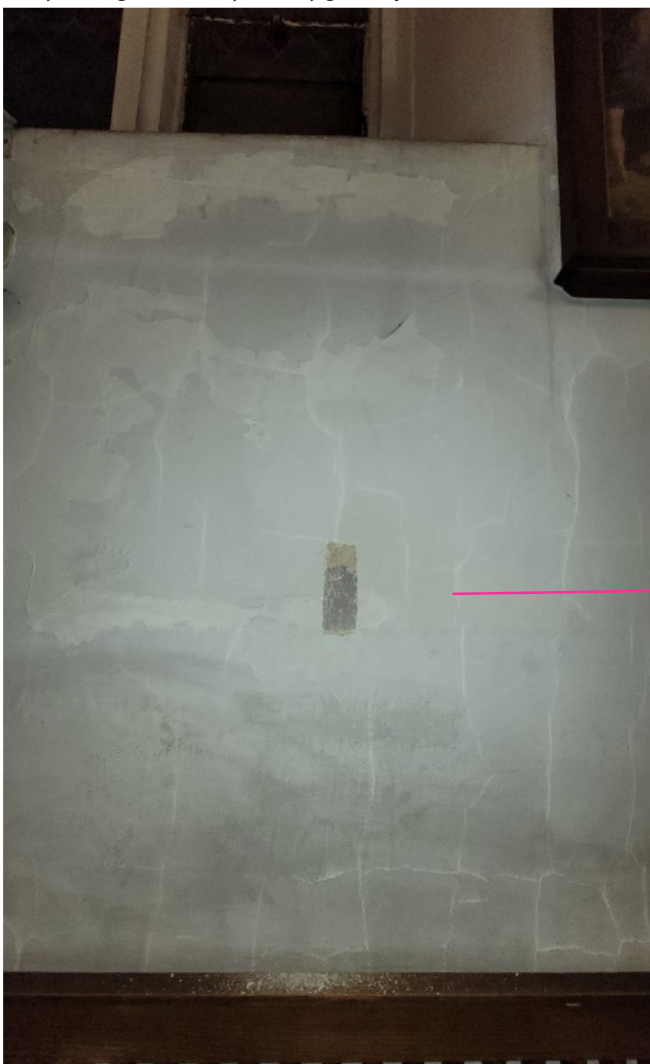
fot. 67. Kościół pw. św. Józefa Oblubieńca NMP w Koszalinie, glicf okienny nawy głównej.

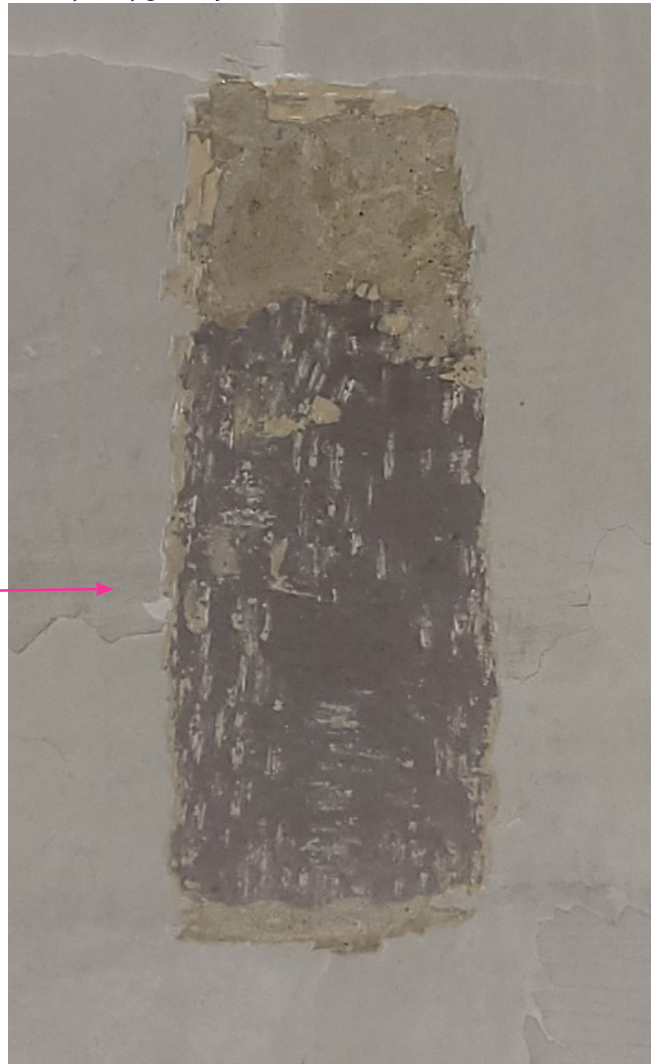
fot. 68. Kościół pw. św. Józefa Oblubieńca NMP w Koszalinie, zachowana dekoracja malarska na ścianie północnej nawy głównej.

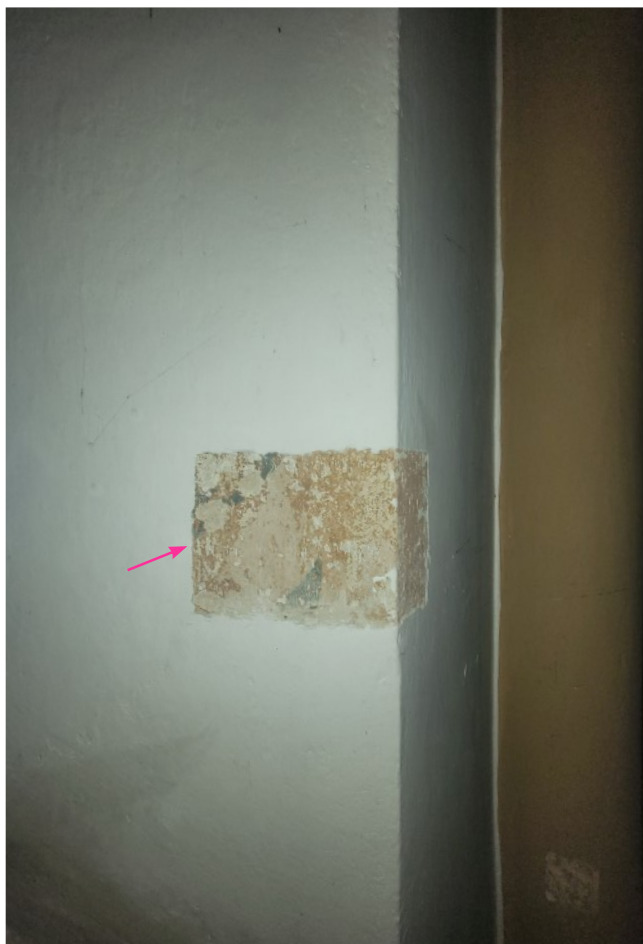
1a

STRATYGRAFIA— PRÓBKA 1

1. - tynk drobnoziarnisty
2. - brązowa
3. - czerwona
4. - szara
5. - kremowa
6. - szara
7. - biała

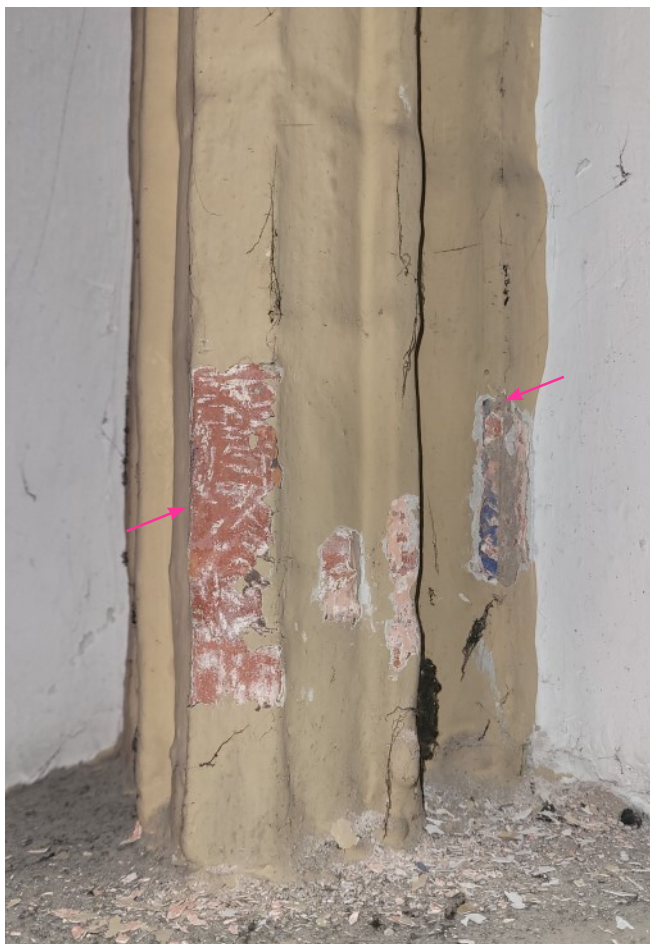
3a

STRATYGRAFIA— PRÓBKA 3

1. - cegła
2. - pobrała
3. - czerwona
4. - niebieska
5. - szara
6. - szara
7. - biała
8. - żółta

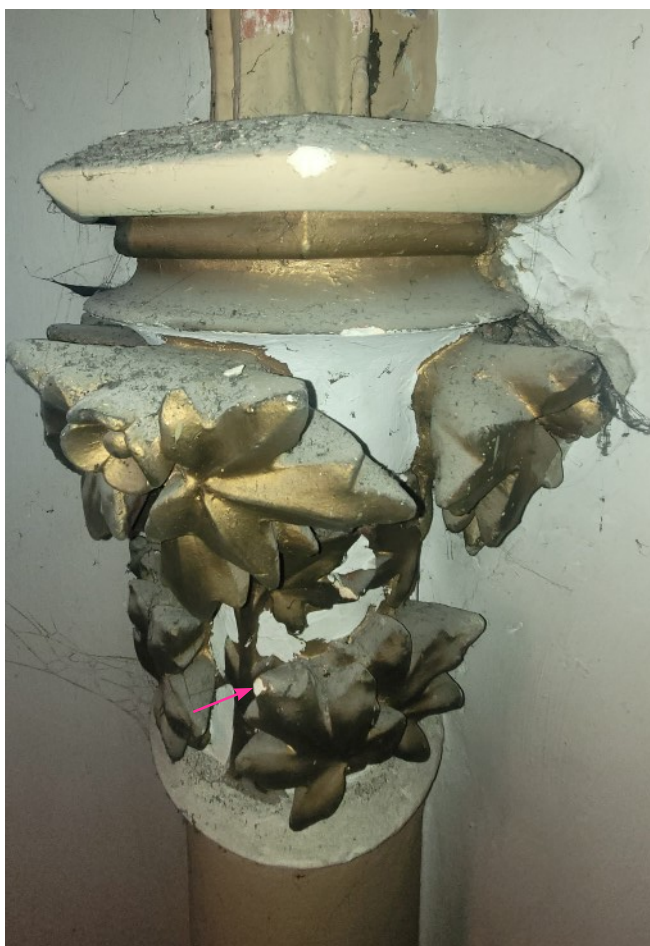
4a

STRATYGRAFIA— PRÓBKA 4

1. - zaprawa drobnoziarnista
2. - żółta
3. - kremowa
4. - szara
5. - złota
6. - biała
7. - czarna
8. - biała
9. - kremowa

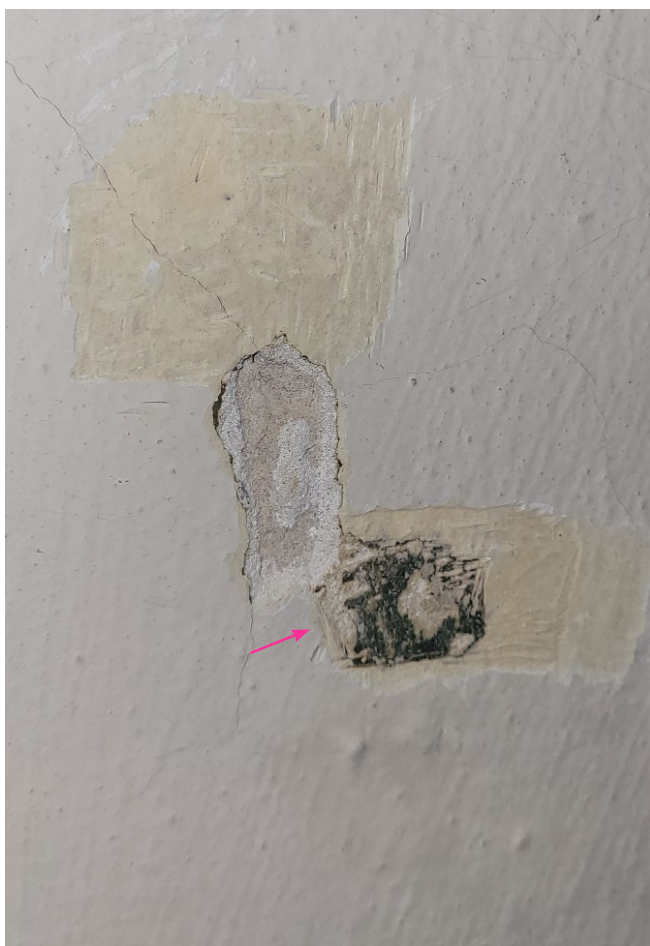
5a

STRATYGRAFIA— PRÓBKA 5

- 1. - tynk - pobrała
- 2. - żółta
- 3. - czarna
- 4. - fioletowa
- 5. - kremowa
- 6. - żółta
- 7. - jasno zielona
- 8. - biała
- 9. - biała

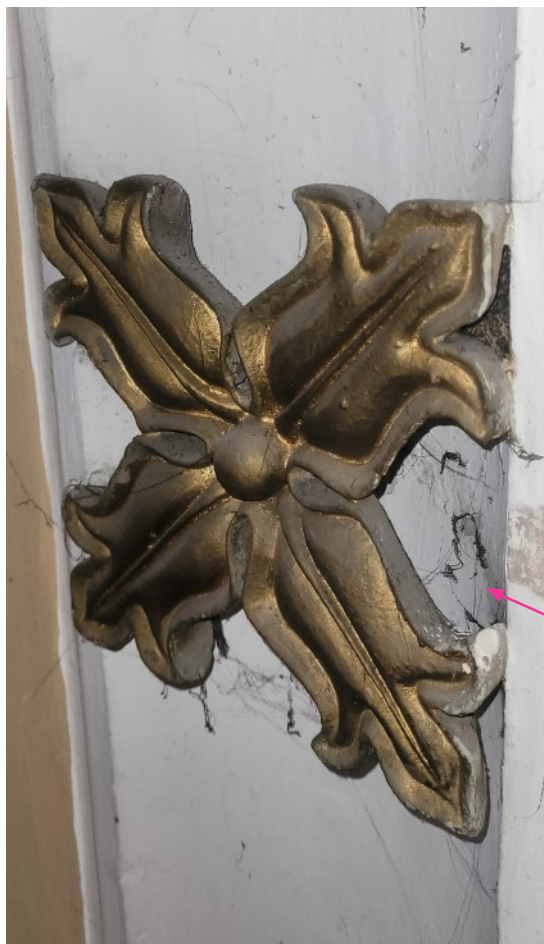
STRATYGRAFIA— PRÓBKA 6

- 6a**
1. - tynk
 2. - szara
 3. - czarna
 4. - kremowa
 5. - czarna
 6. - złota
 7. - biała
 8. - czarna
 9. - biała
 10. - kremowa

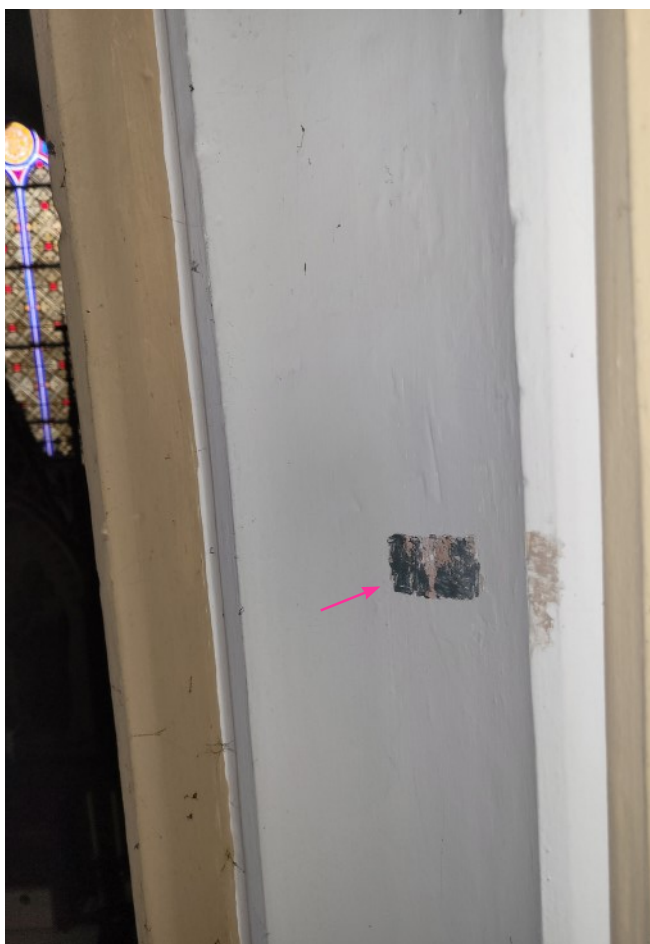
7a

STRATYGRAFIA— PRÓBKA 7

- 1. - pobiała
- 2. - czerwona
- 3. - czarny
- 4. - szary
- 5. - biały
- 6. - kremowy
- 7. - biały
- 8. - kremowy

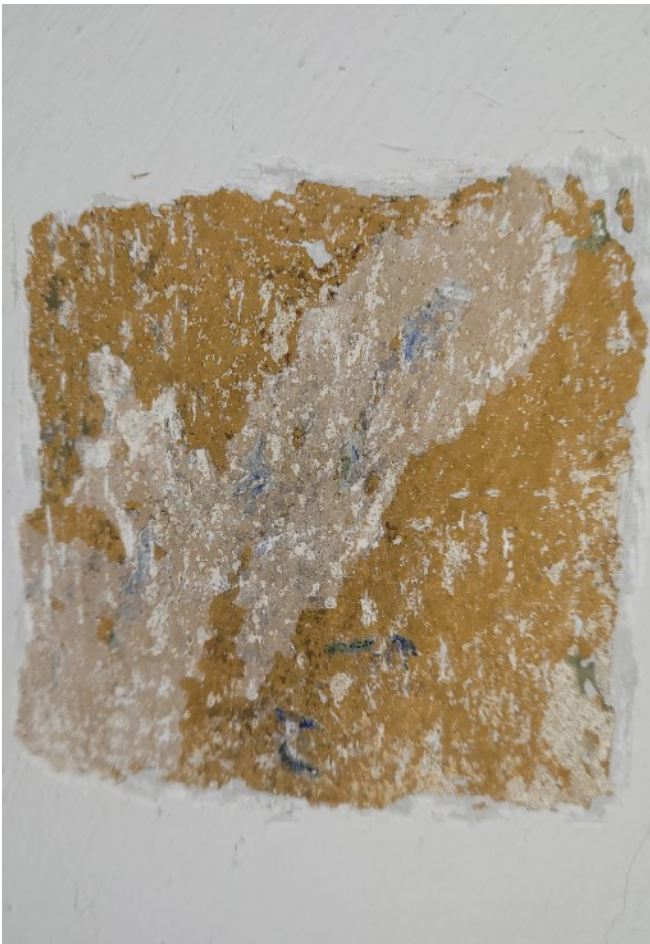
8a

STRATYGRAFIA— PRÓBKA 8

1. - tynk drobnziarnisty
2. - pomarańczowa
3. - kremowa
4. - czarna
5. - różowa
6. - biała

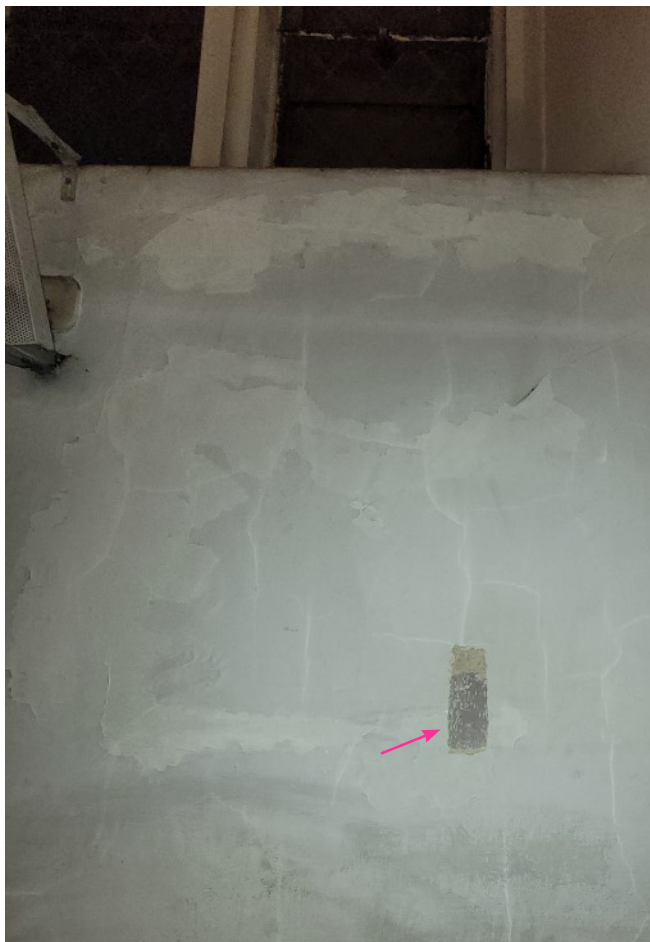
9a

STRATYGRAFIA— PRÓBKA 9

1. - tynk gruboziarnisty
2. - kremowa - pobiała
3. - żółta
4. - jasno brązowa
5. - fioletowa
6. - szara
7. - kremowa
8. - kremowa
9. - biała
10. - biała

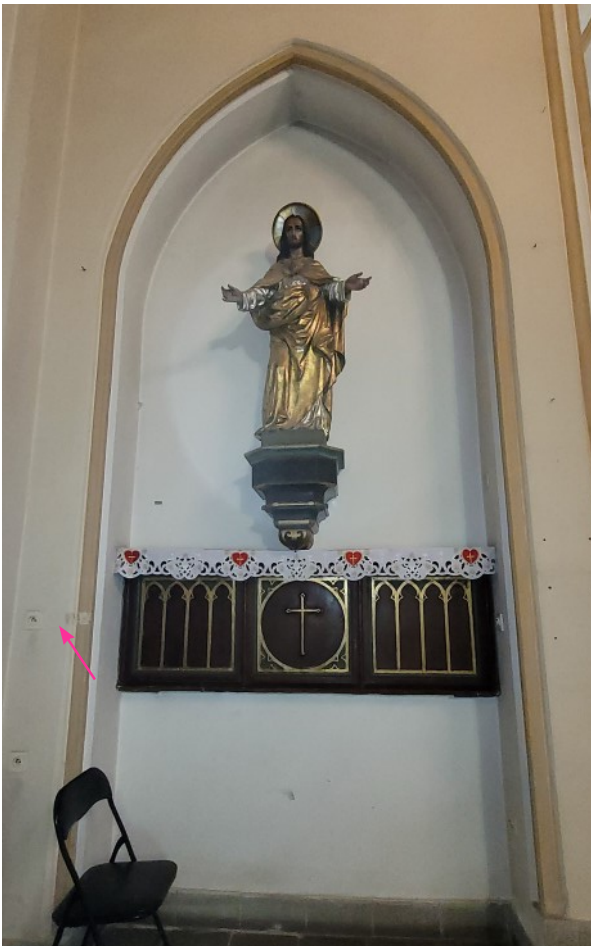
10a

STRATYGRAFIA— PRÓBKA 10

1. - tynk gruboziarnisty
2. - kremowa
3. - czerwona
4. - żółta
5. - czarna
6. - kremowa
7. - żółta
8. - fioletowa
9. - biała
10. - szara
11. - szara
12. - jasnoniebieska
13. - szara
14. - kremowa

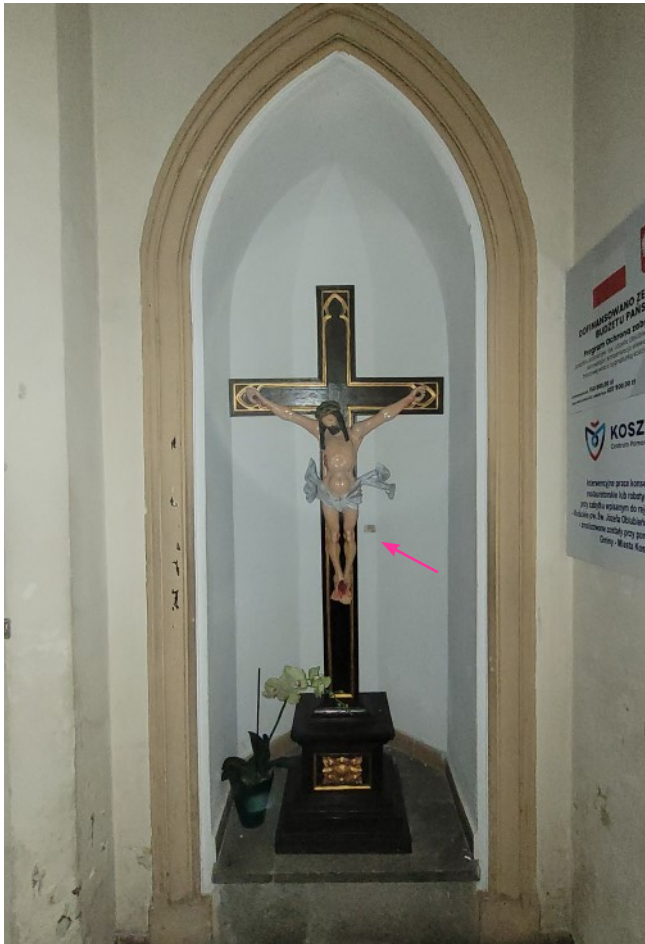
11a

STRATYGRAFIA— PRÓBKKA 11

1. - tynk gruboziarnisty
2. - czerwona
3. - jasnobrązowa
4. - jasnobrązowa
5. - żółta
6. - biała
7. - biała
8. - biała
9. - biała

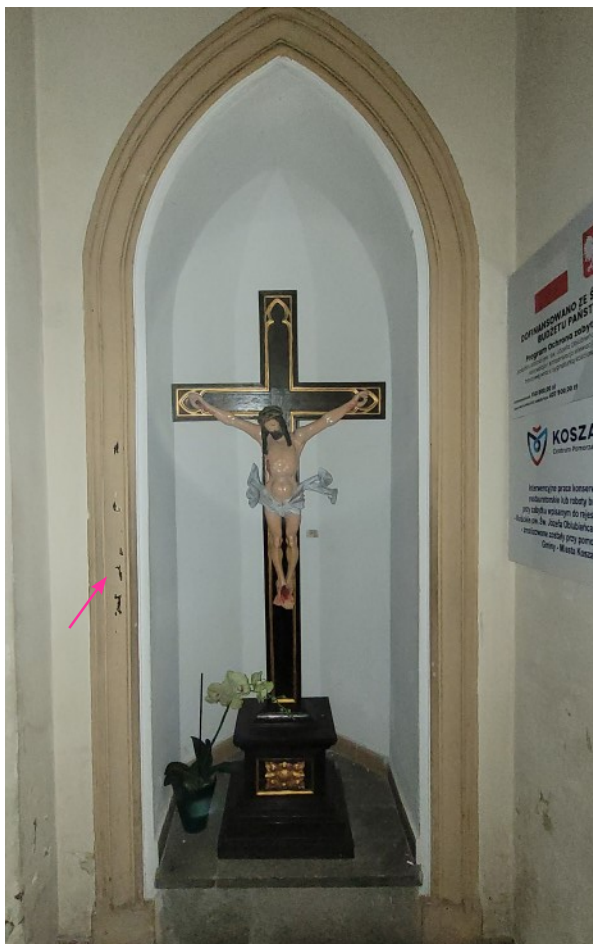
12a

STRATYGRAFIA— PRÓBKA 12

1. - pobiała
2. - brązowy
3. - brązowy
4. - czerwony
5. - żółty
6. - brązowy
7. - żółty
8. - kremowy
9. - żółty
10. - niebieski
11. - żółty
12. - biały
13. - kremowy

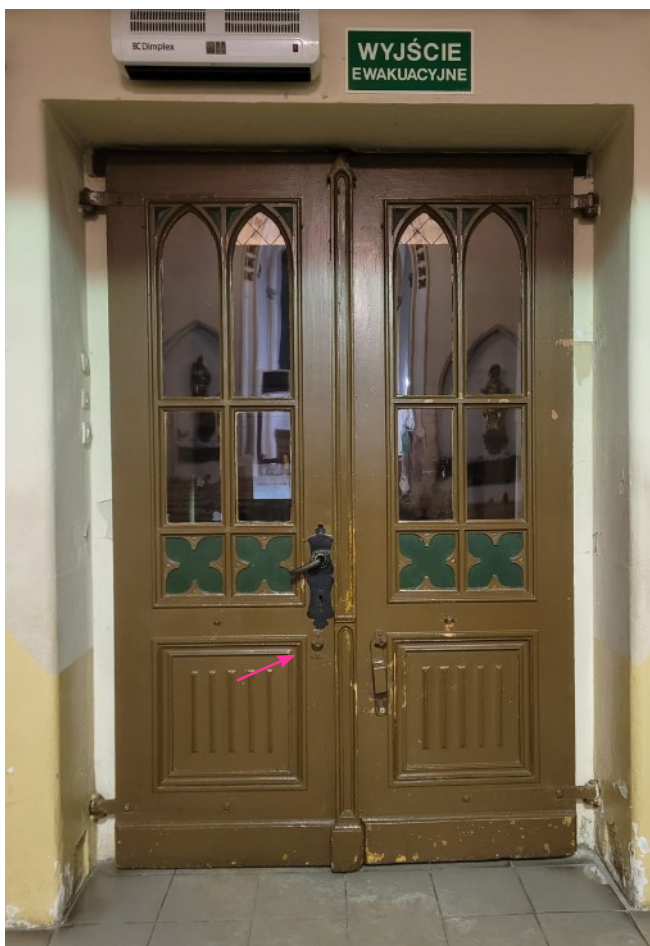
14a

STRATYGRAFIA— PRÓBKA 14

1. - drewno
2. - jasnobrązowa
3. - ciemnobrązowa
4. - żółta
5. - czerwona
6. - żółta
7. - ciemnobrązowa
8. - jasnobrązowa

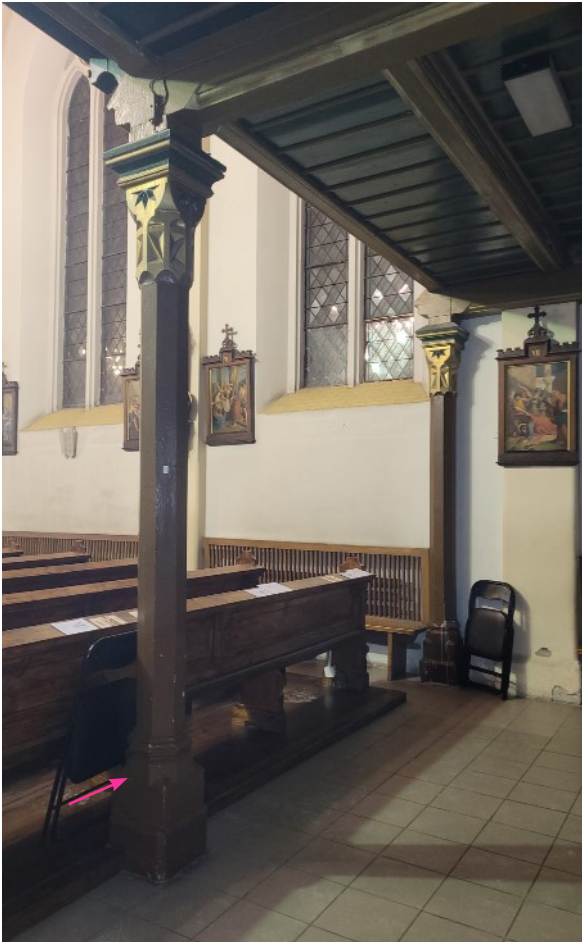
15a

STRATYGRAFIA— PRÓBKA 15

1. - drewno
2. - kremowa
3. - czerwona
4. - biała
5. - kremowa
6. - żółta
7. - brązowa
8. - brązowa
9. - brązowa

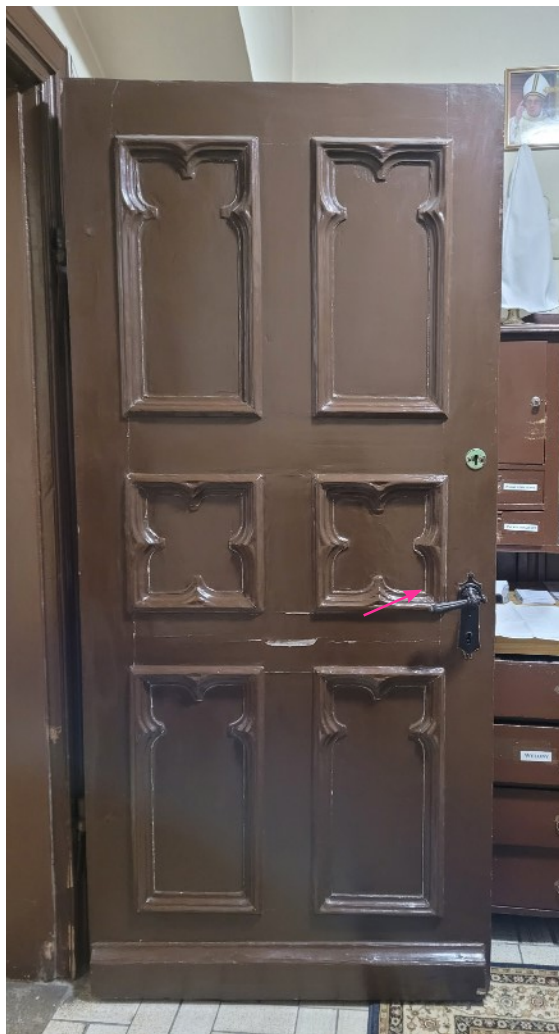
16a

STRATYGRAFIA— PRÓBKA 16

1. - drewno
2. - pomarańczowa
3. - kremowa
4. - brązowa
5. - brązowa
6. - brązowa
7. - brązowa
8. - żółta
9. - czerwona
10. - biała
11. - brązowa
12. - czerwona
13. - brązowa
14. - brązowa
