Nazwa zadania:	<b>Ekspertyza wiaduktów w ciągu ulicy Monte Cassino</b>
Zamawiający:	  <b>ZARZĄD DRÓG I TRANSPORTU</b> w Koszalinie Zarząd Dróg i Transportu w Koszalinie ul. Połczyńska 24 75-815 Koszalin
Nazwa opracowania:	<b>EKSPERTYZA WIADUKTÓW W CIĄGU ULICY MONTE CASSINO W KOSZALINIE</b>

Gdańsk, Czerwiec 2020

## EKSPERTYZA WIADUKTÓW W CIĄGU ULICY MONTE CASSINO W KOSZALINIE

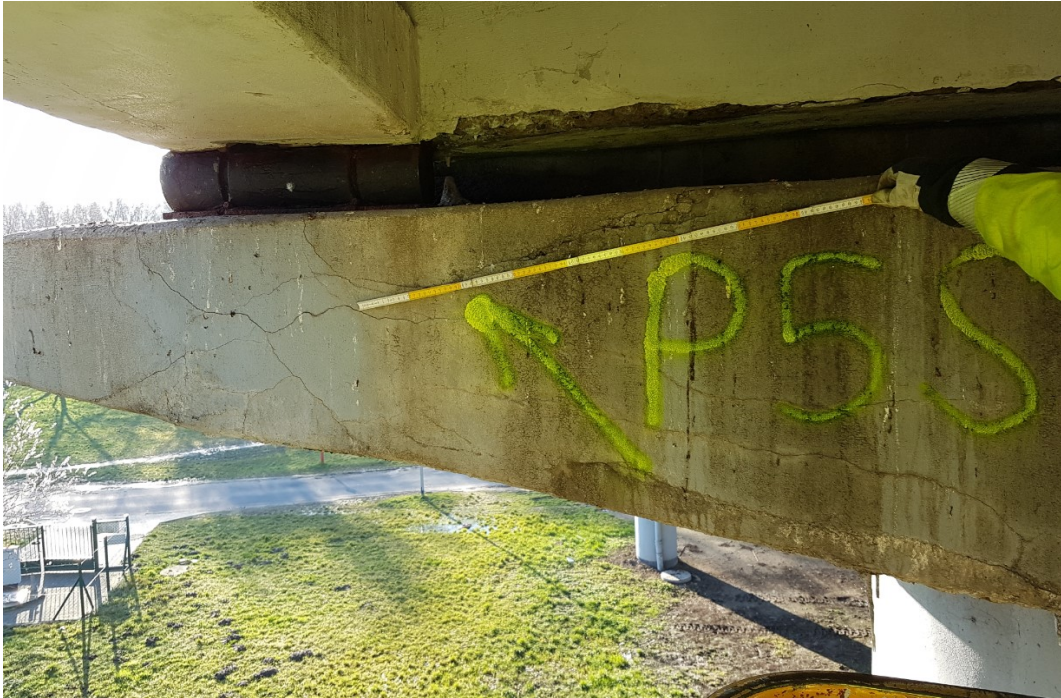
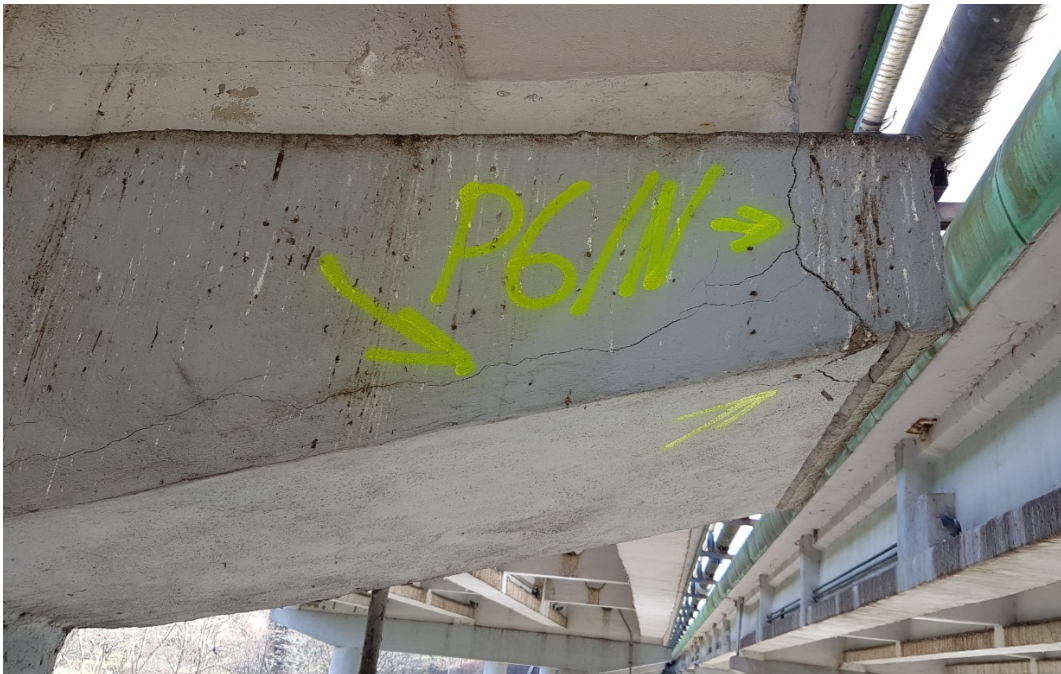
Na obecnym etapie inwentaryzacji stwierdzono niepokojące spękania końcówek belek oczepowych pod podparciem skrajnych belek WBS.

Na powyższym zdjęciu widoczne liczne zarysowania wspornika pod łożyskiem, tego typu spękania występują licznie w ww. elementach.

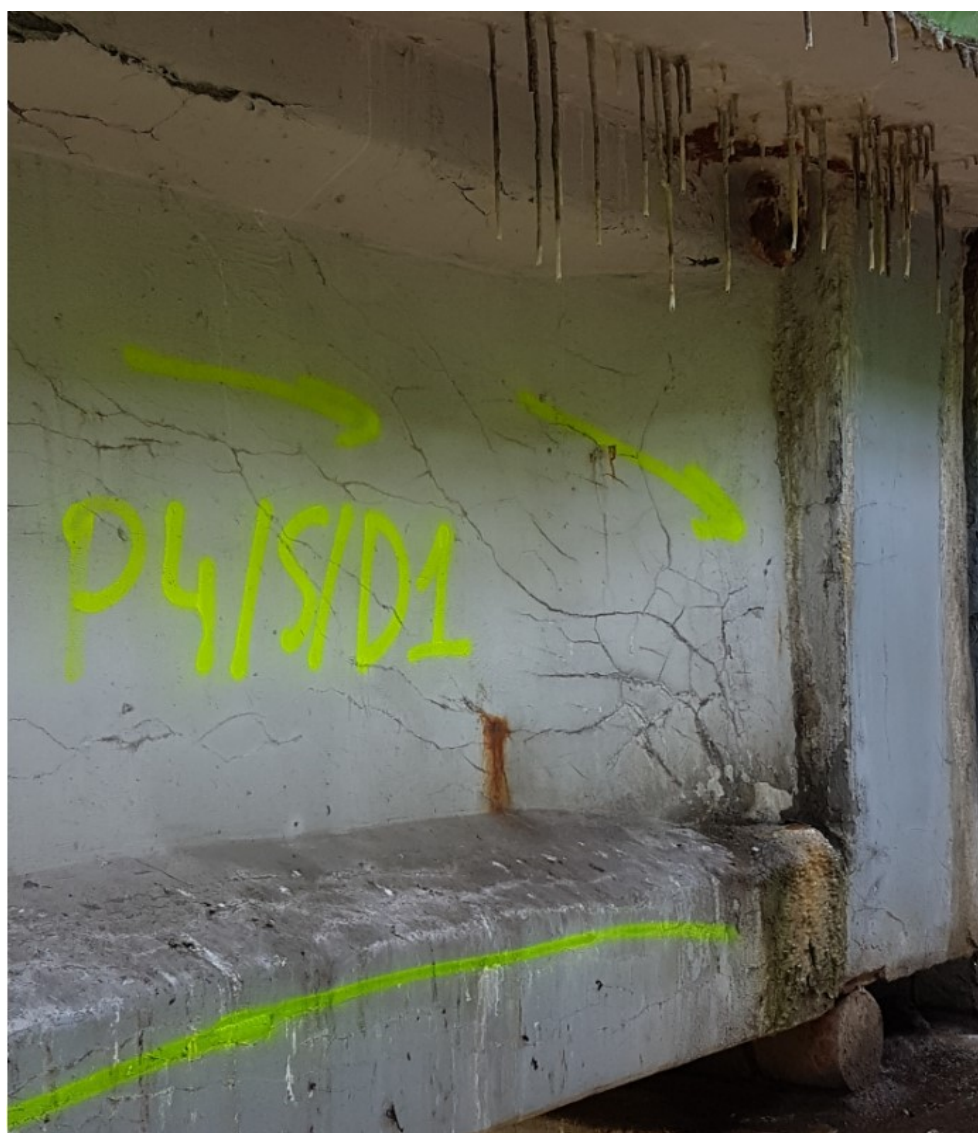
Układ rys wskazuje, że są to typowe rysy od ścinania w belce sprężonej i świadczą o przekroczeniu nośności belek na ścinanie.

Ze względu na występowanie niniejszych rys głównie na belkach skrajnych wydano w lutym 2020 zalecenia dla zarządcy obiektów o zawężeniu ruchu tylko do 1 przebiegającego środkiem jezdni pasa ruchu.

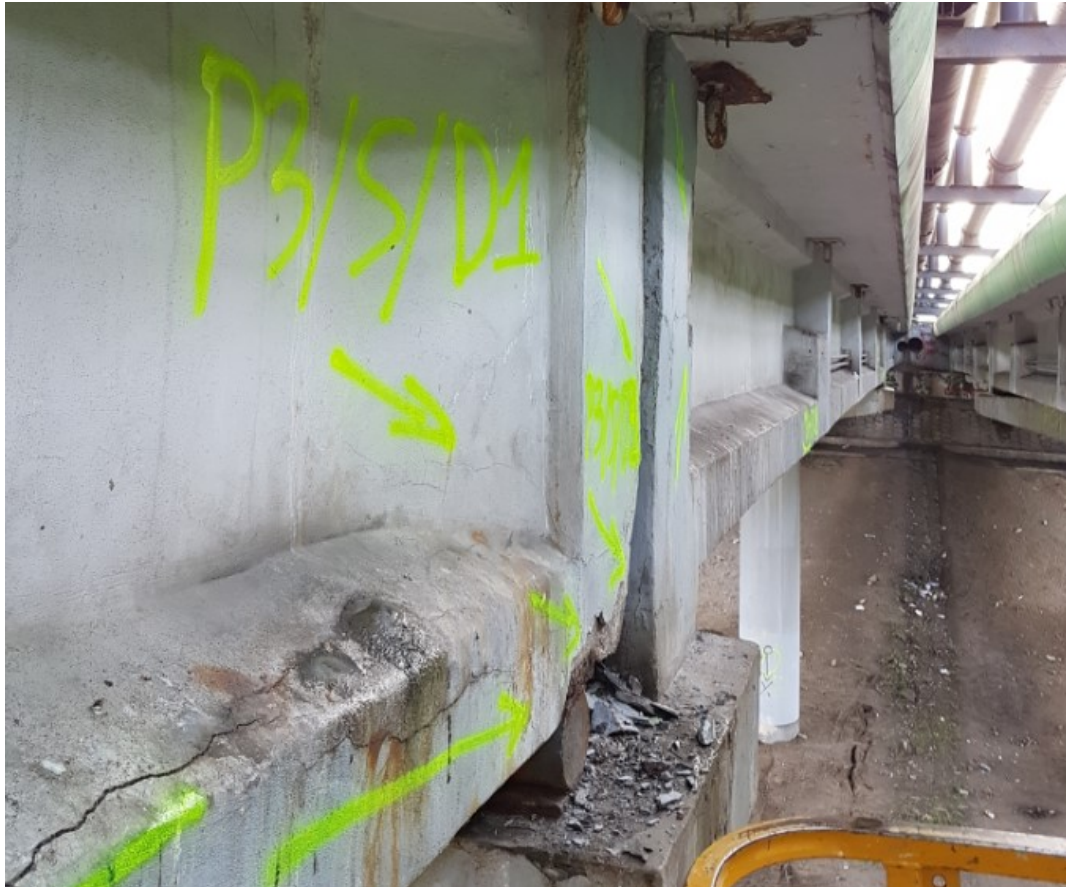
### Uszkodzenia miejsca oparcia belek WBS na łożyskach

W miejscach oparcia belek WBS na łożyskach zauważono liczne odłupania się betonu w strefach docisku i za nimi.

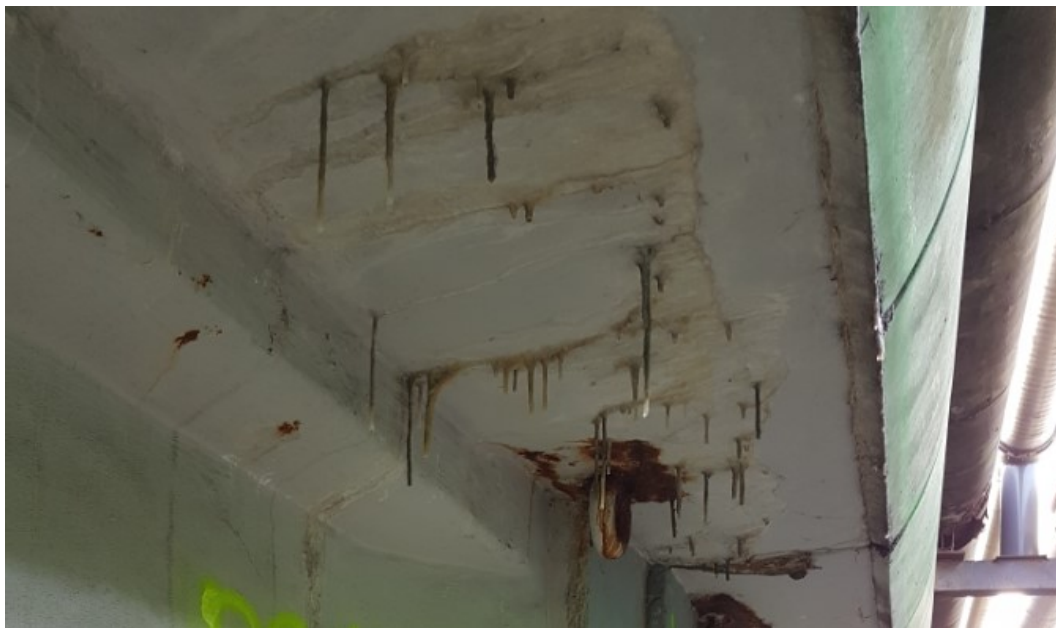
Nieszczelne dylatacje i strefy przy dylatacyjnej, z których stale leje się woda, są jedną z bezpośrednich przyczyn złego stanu technicznego stref podparcia przęsła. Na poniższym zdjęciu wyraźnie widać skutki sporej penetracji wody przez płytę pomostu.

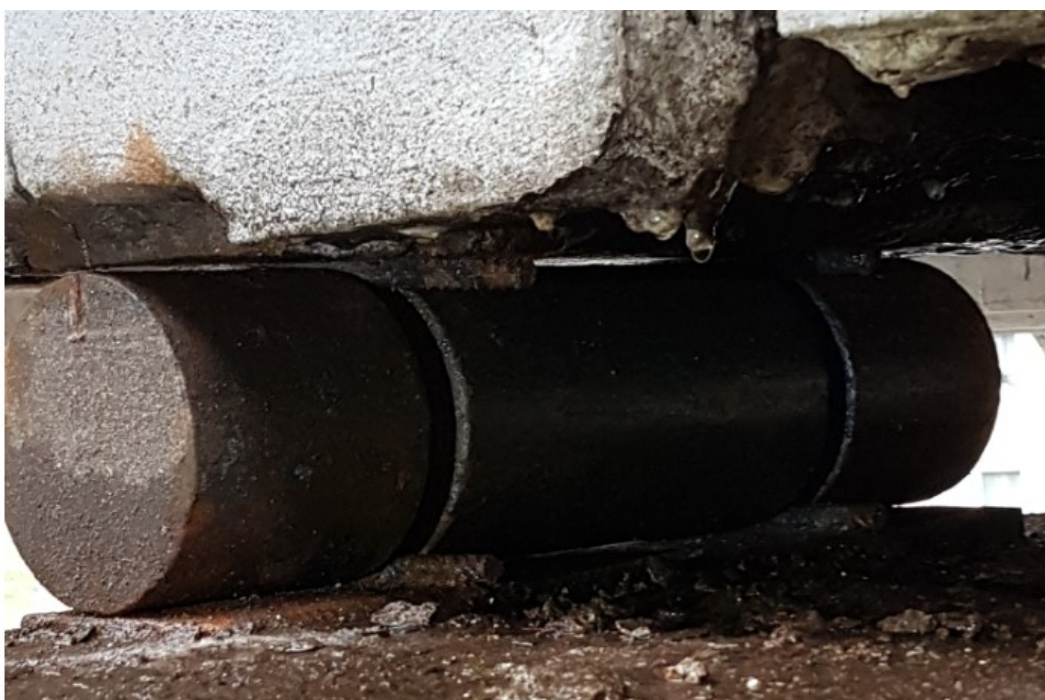
Zły stan techniczny łożysk, a w szczególności bardzo zły stan techniczny końcówek belek w miejscach oparcia na łożyskach, grozi awarią oparcia belek na podporach.
