PROJEKT WYKONAWCZY przebudowy i remontu pomieszczeń dydaktycznych BUDYNEK GŁÓWNY SZKOŁY

Obiekt: Zespół Szkół Nr 12 w Koszalinie

1.0. EKSPERTYZA TECHNICZNA STANU KONSTRUKCJI I ELEMENTÓW BUDYNKU Z UWZGLĘDNIENIEM STANU PODŁOŻA GRUNTOWEGO ; REMONT I PRZEBUDOWA POMIESZCZEŃ DYDAKTYCZNYCH ISTNIEJĄCEGO GŁÓWNEGO BUDYNKU SZKOLNEGO.

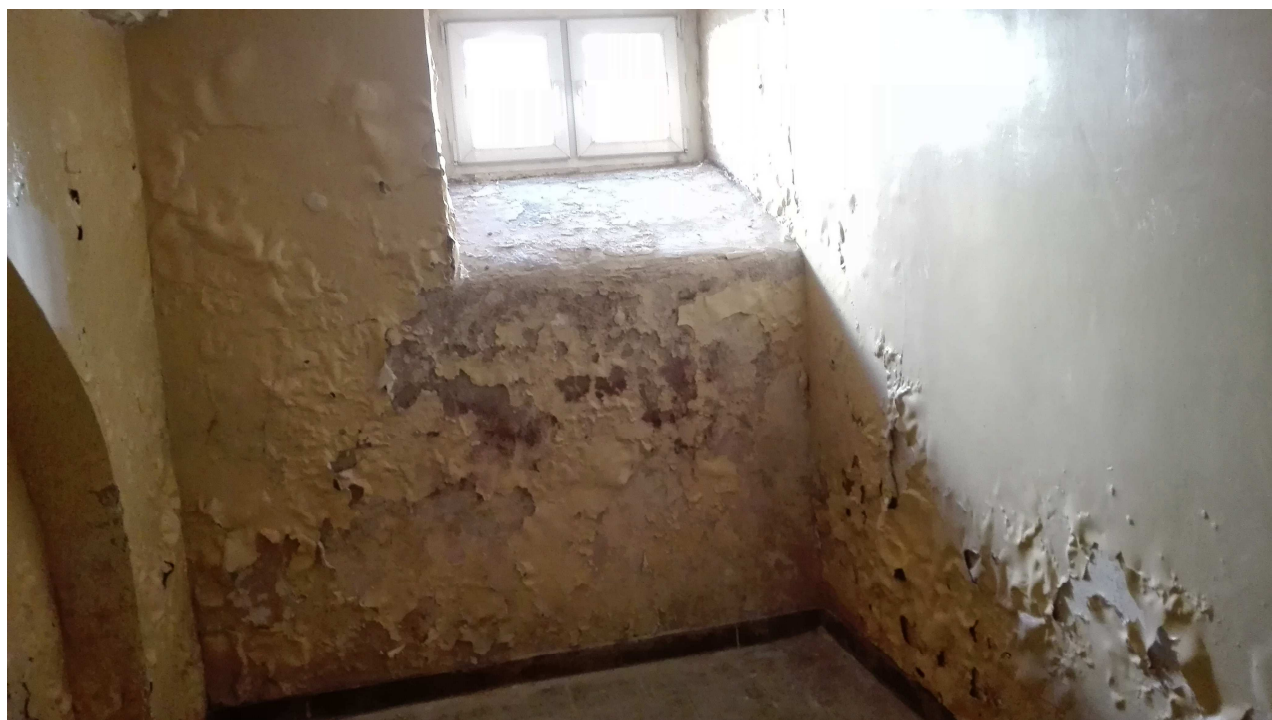
Działanie wilgoci powoduje znaczne ubytki korozyjne ścian.

W wyniku przeprowadzonych badań stwierdzono znaczne zawilgocenie ścian fundamentowych oraz ścian piwnic, które zostało spowodowane brakiem izolacji pionowej oraz poziomej bądź jej szczątkowym stanem oraz braku należytej konserwacji. Na wilgoć w pomieszczeniach piwnicznych w znacznym stopniu wpływ miał również brak należytej wentylacji. W chwili obecnej w związku z długotrwałym działaniem wilgoci na ściany piwnic, uległy one znacznej korozji i należy je w możliwie krótkim czasie zabezpieczyć przed dalszą degradacją. W chwili obecnej woda poczyniła już znaczne zniszczenia:

- na dużej powierzchni tynk pod wpływem stałego działania wilgoci uległ korozji (cegły i tynk zmurszały)
- na dużych odcinkach ścian piwnic w miejscach wzmożonego działania wody została również wypłukana zaprawa ze spoin muru ceglanego
- tynk przy oknach oraz na styku z posadzką w wyniku penetracji w ścianę pęka i odpada

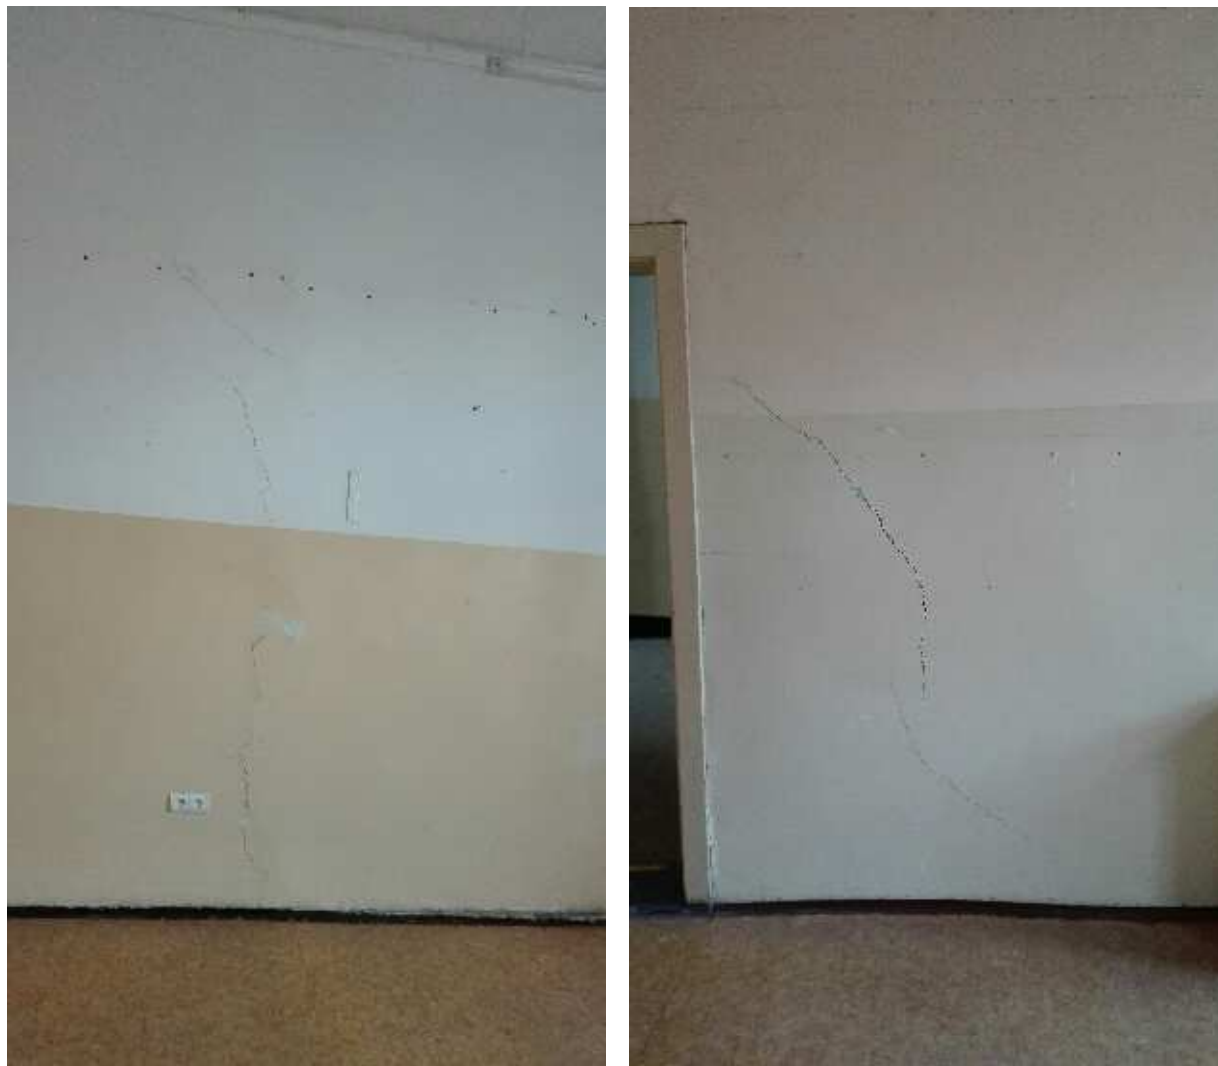
Widoczne zawilgocenie ścian oraz zarysowana ścian i stropu nad piwnicą.

- Ściany konstrukcyjne parteru oraz I i II piętra o dużej grubości nie wykazują większych przemieszczeń. Występują jednak w kilku miejscach zarysowania będące w stanie ustabilizowanym.

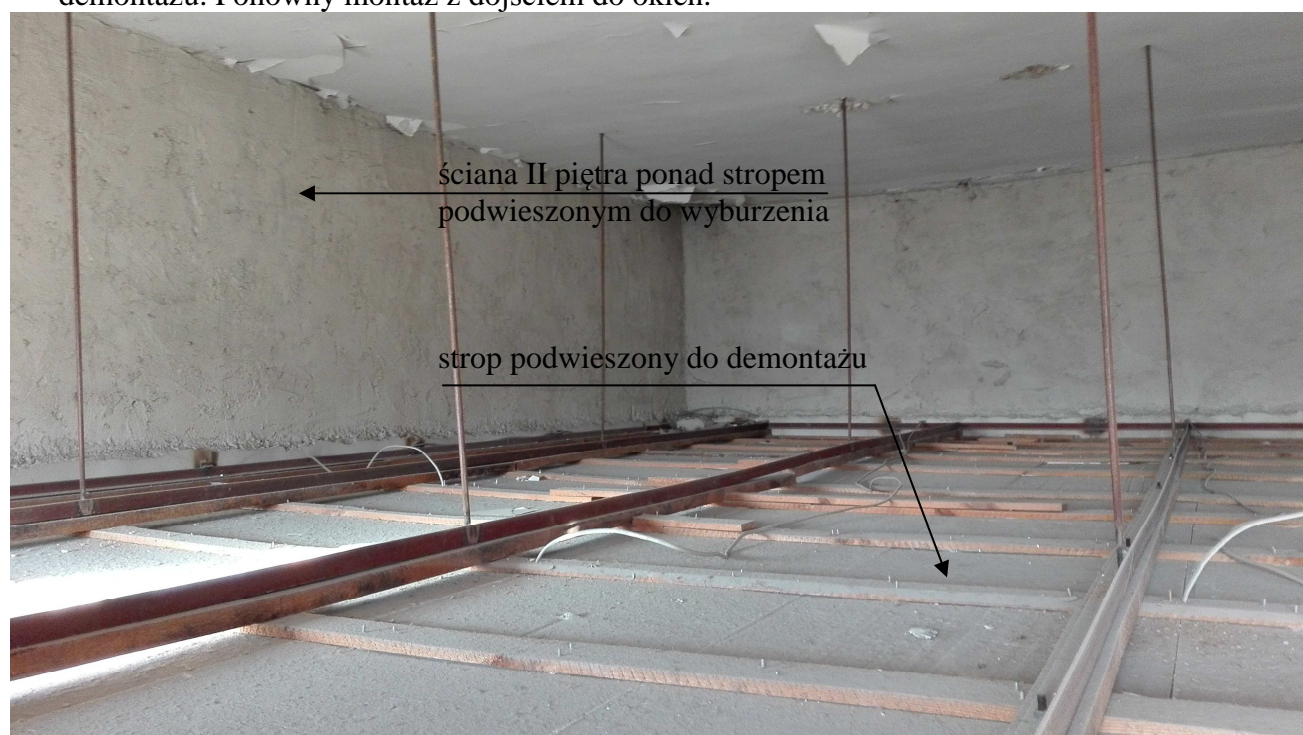
- Strop podwieszony nad pomieszczeniami dydaktycznymi w części środkowej budynku do demontażu. Ponowny montaż z dojściem do okien.

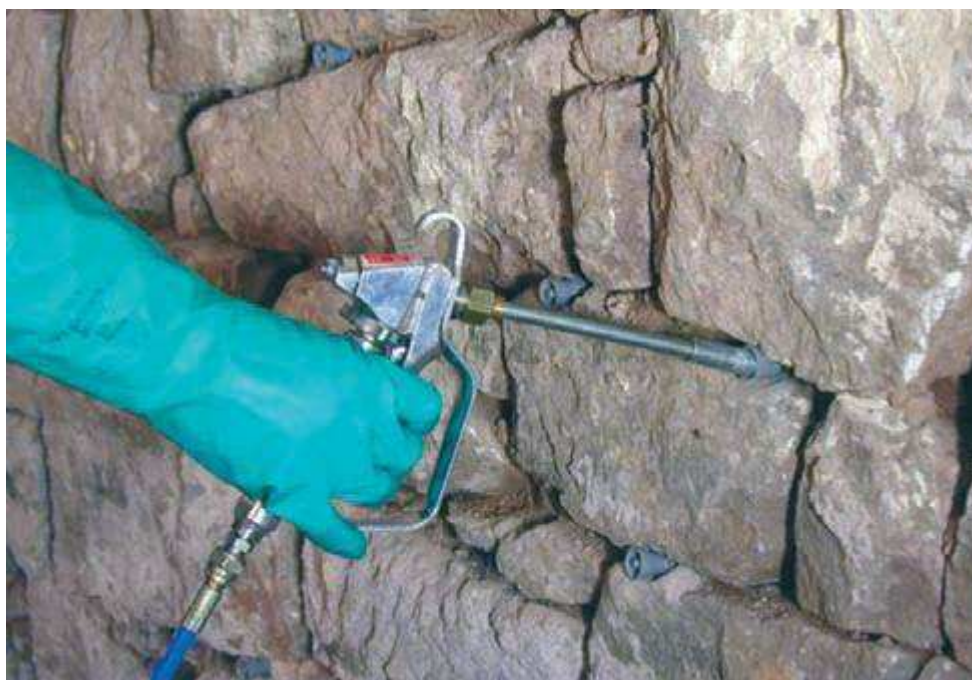
Rozmieszczenie pakerów w murze.

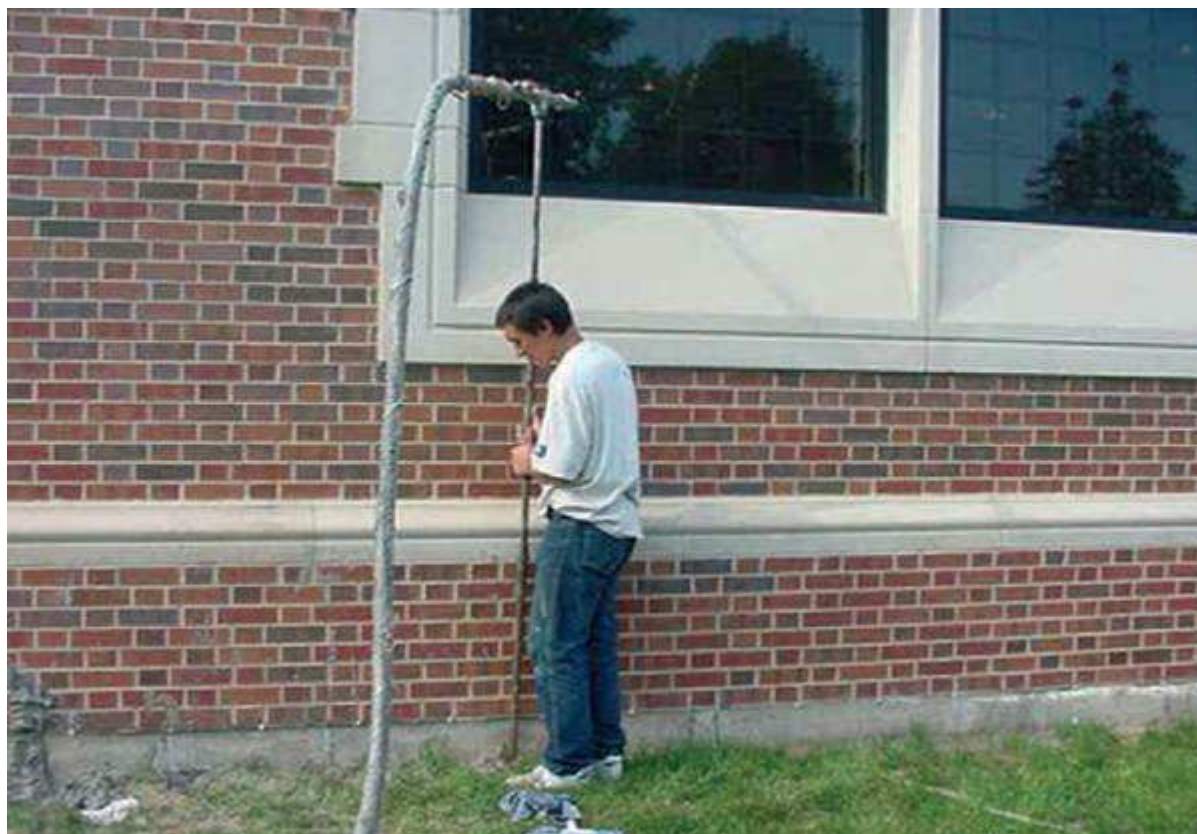
Wykonywanie iniekcji kurtynowej w grunt zawiesinami bentonitowymi.
