**PROGRAM PRAC KONSERWATORSKICH
DLA PIWNIC BUDYNKU GŁÓWNEGO ZESPOŁU SZKÓŁ NR 12
PRZY ULICY BOLESŁAWA KRZYWOUSTEGO 5 W KOSZALINIE**

**Opracowali
mgr Magda Caban
mgr inż. Zbigniew Kocur**

TORUŃ 2020

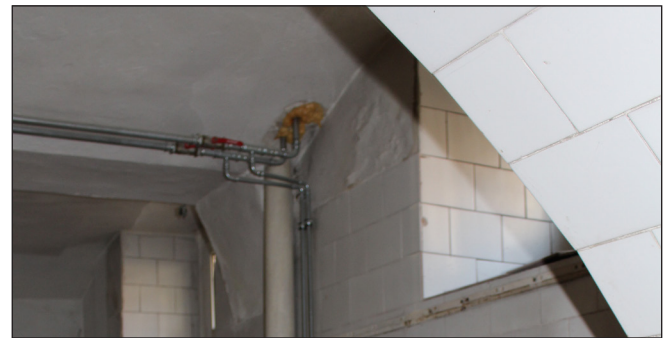
fot. 18. Kuchnia - widoczne wykwity solne powyżej poziomu kafelek, stan 2020 rok. fot. M. Caban

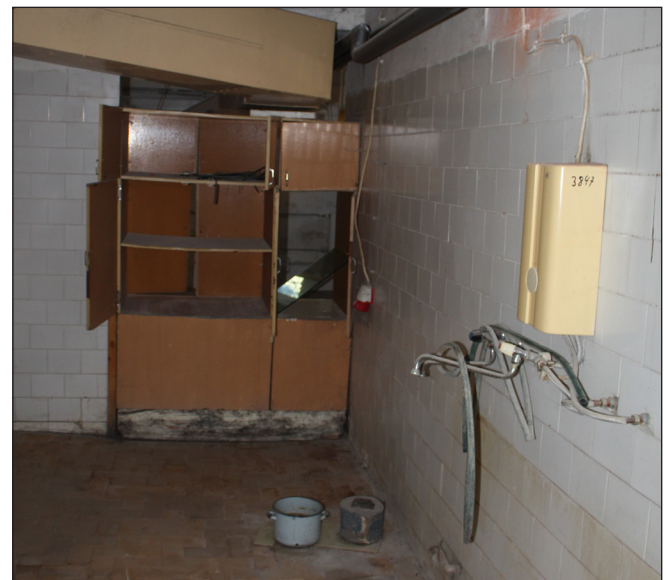
fot. 20. Zmywalnia - stan 2020 rok. fot. M. Caban

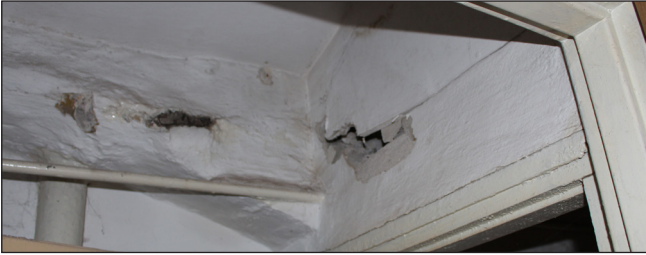
fot. 21. Dezintegracja tynku wynikająca prawdopodobnie z nieszczelnej instalacji kanalizacyjnej, stan 2020 rok. fot. M. Caban

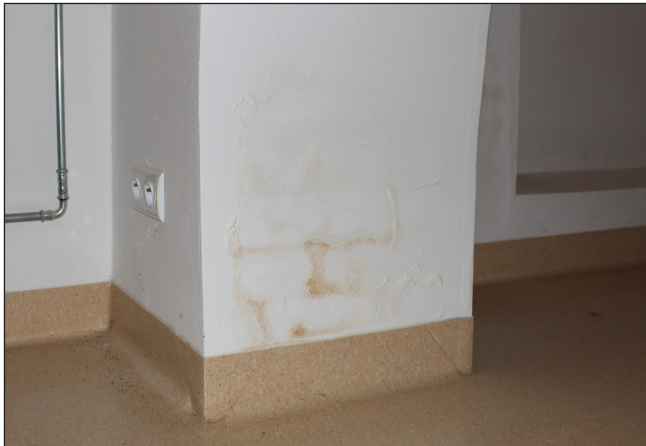
fot. 38. Sala fitness - wykwity solne oraz silne skażenie mikrobiologiczne mimo założenia tynków odsalających oraz założenia izolacji pionowej wzdłuż pomieszczenia, stan 2020 rok. fot. M. Caban

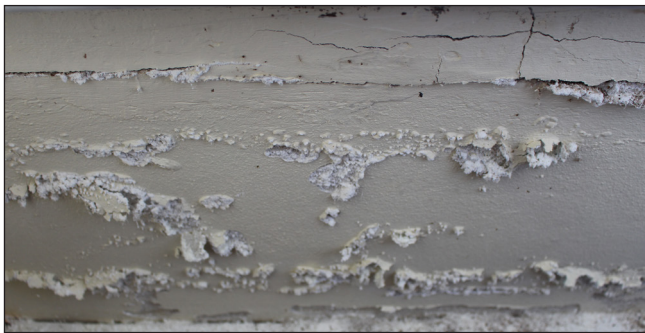
fot. 43. Zawilgocenie ściany, wynikające prawdopodobnie z podciągania kapilarnego wody z gruntu oraz braku możliwości odparowania wilgoci na zewnątrz (tynk epoksydowy), spowodowało dezintegrację tynku i wykwyty solne, stan 2020 rok. fot. M. Caban

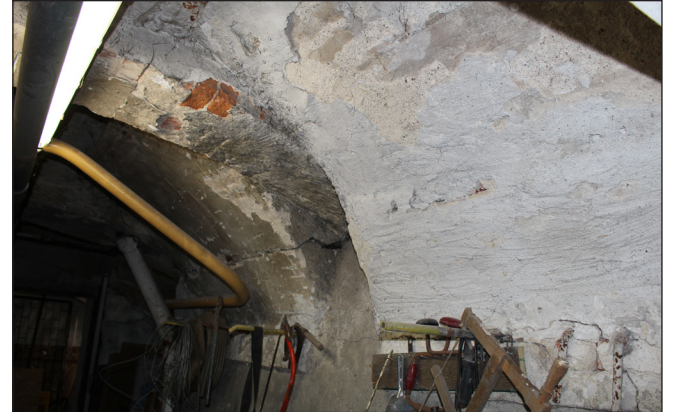
fot. 51. Kotłownia - wykwity solne oraz silne skażenie mikrobiologiczne, stan 2020 rok. fot. M. Caban

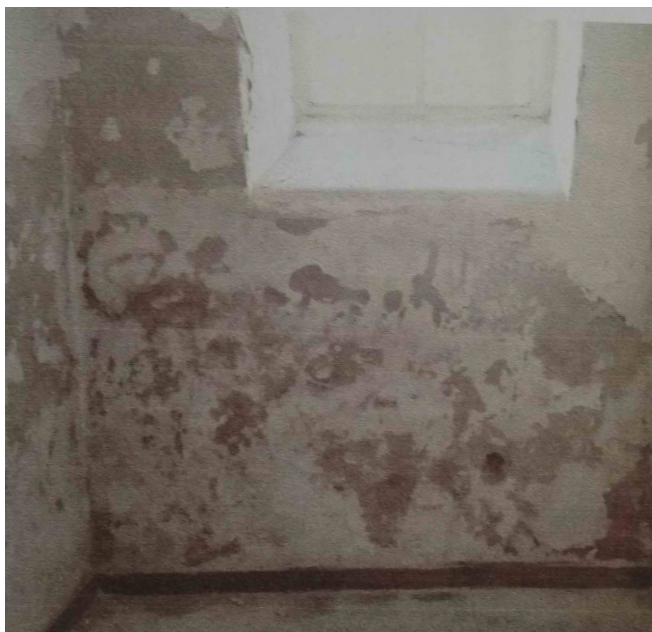
fot. 56. Ściana od ulicy Krzywoustego stan 2009 rok. „OPINIA TECHNICZNA IZOLACJA POZIOMA I PIONOWA ŚCIAN PIWNIC”, mgr inż, Andrzej Kierzek, Koszalin, sierpień 2009

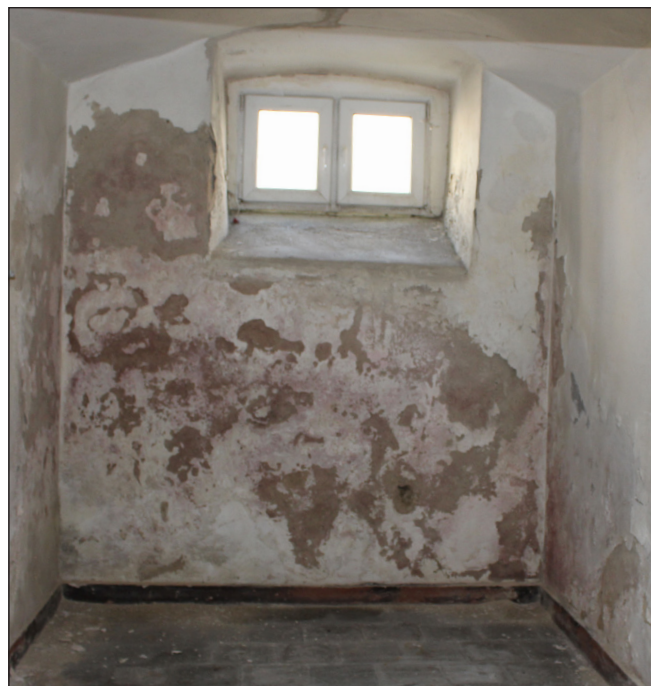
fot. 57. Ściana od ulicy Krzywoustego stan 2020, fot. M. Caban

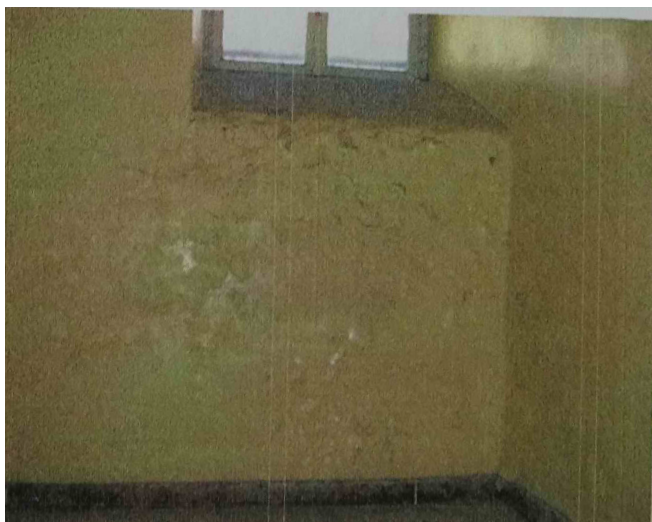
fot. 56. Ściana od ulicy Krzywoustego stan 2009 rok. „OPINIA TECHNICZNA IZOLACJA POZIOMA I PIONOWA ŚCIAN PIWNIC”, mgr inż, Andrzej Kierzek, Koszalin, sierpień 2009

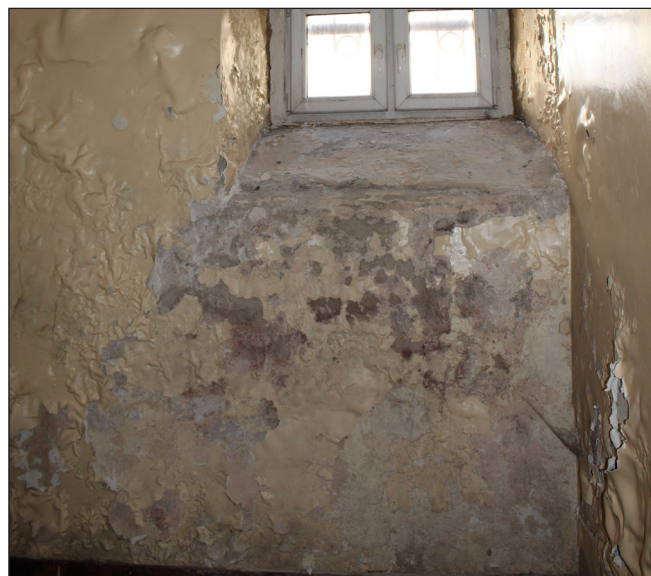
fot. 57. Ściana od ulicy Krzywoustego stan 2020, fot. M. Caban
