PROJEKT ZAGOSPODAROWANIA TERENU

Koszalin, ul. B. Krzywoustego 5 dz. nr 106 obręb 0021

Pracownia Projektowa R&R 75-839 Koszalin ul. Łuczycza 70/1 NIP 668-23-03-813	Obiekt:	ZESPÓŁ SZKÓŁ NR 12 Koszalin, dz. nr 106, obr. 0021	Skala	1:500
	Adres:	75-064 Koszalin, ul. B. Krzywoustego 5		
BRANŻA: S	Investor:	Gmina Miasto Koszalin 75-007 Koszalin ; ul Rynek Staromiejski 6-7	Nr rys.	S1
	Temat:	PROJEKT ZAGOSPODAROWANIA TERENU		
DATA: 09.2019 r.	Projektant:	inż. Renata Pluto-Prądyńska UAN/N/7210/80/85		
	Sprawdziła:	mgr inż. Elżbieta Klimek GT-V-63/14777

Raport z inspekcji

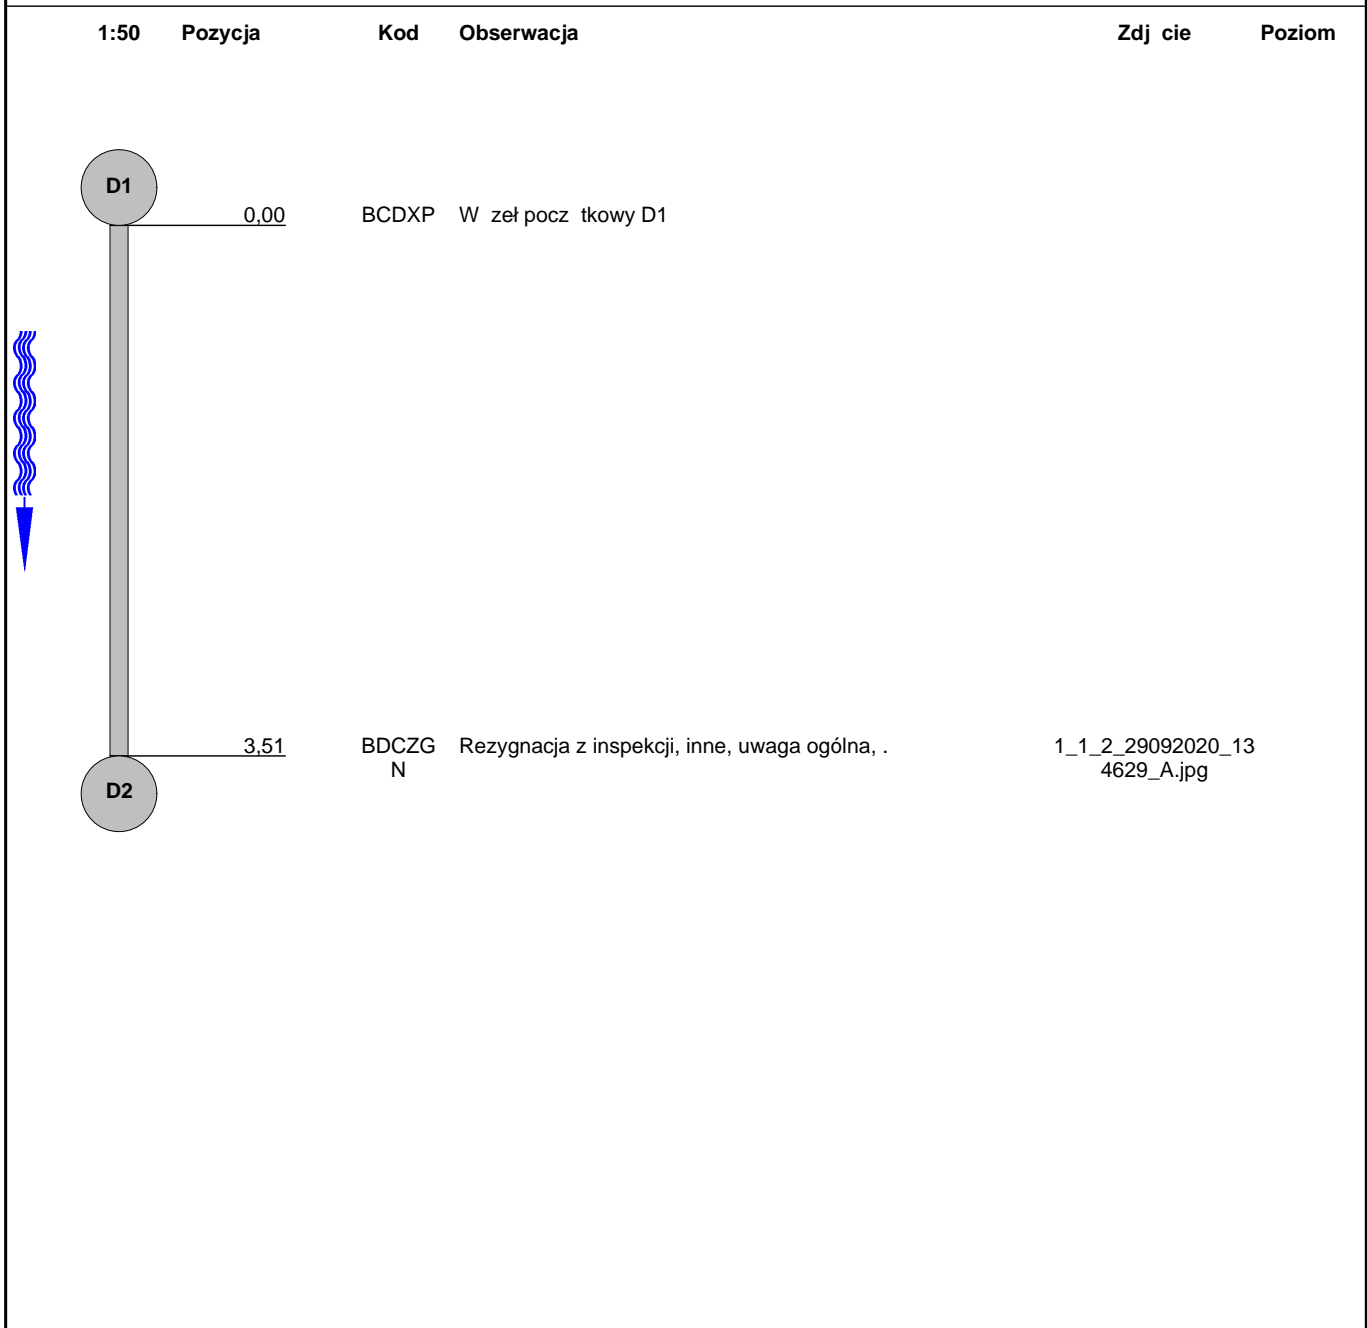
Uwagi: **Inspekcja kamer samojezdn .Dalej kamera nie mogła si porusza .**

0,00	BCDXP	W zeł pocz tkowy D1		
	3,51	BDCZG N	Rezygnacja z inspekcji, inne, uwaga ogólna, .	1_1_2_29092020_13 4629_A.jpg

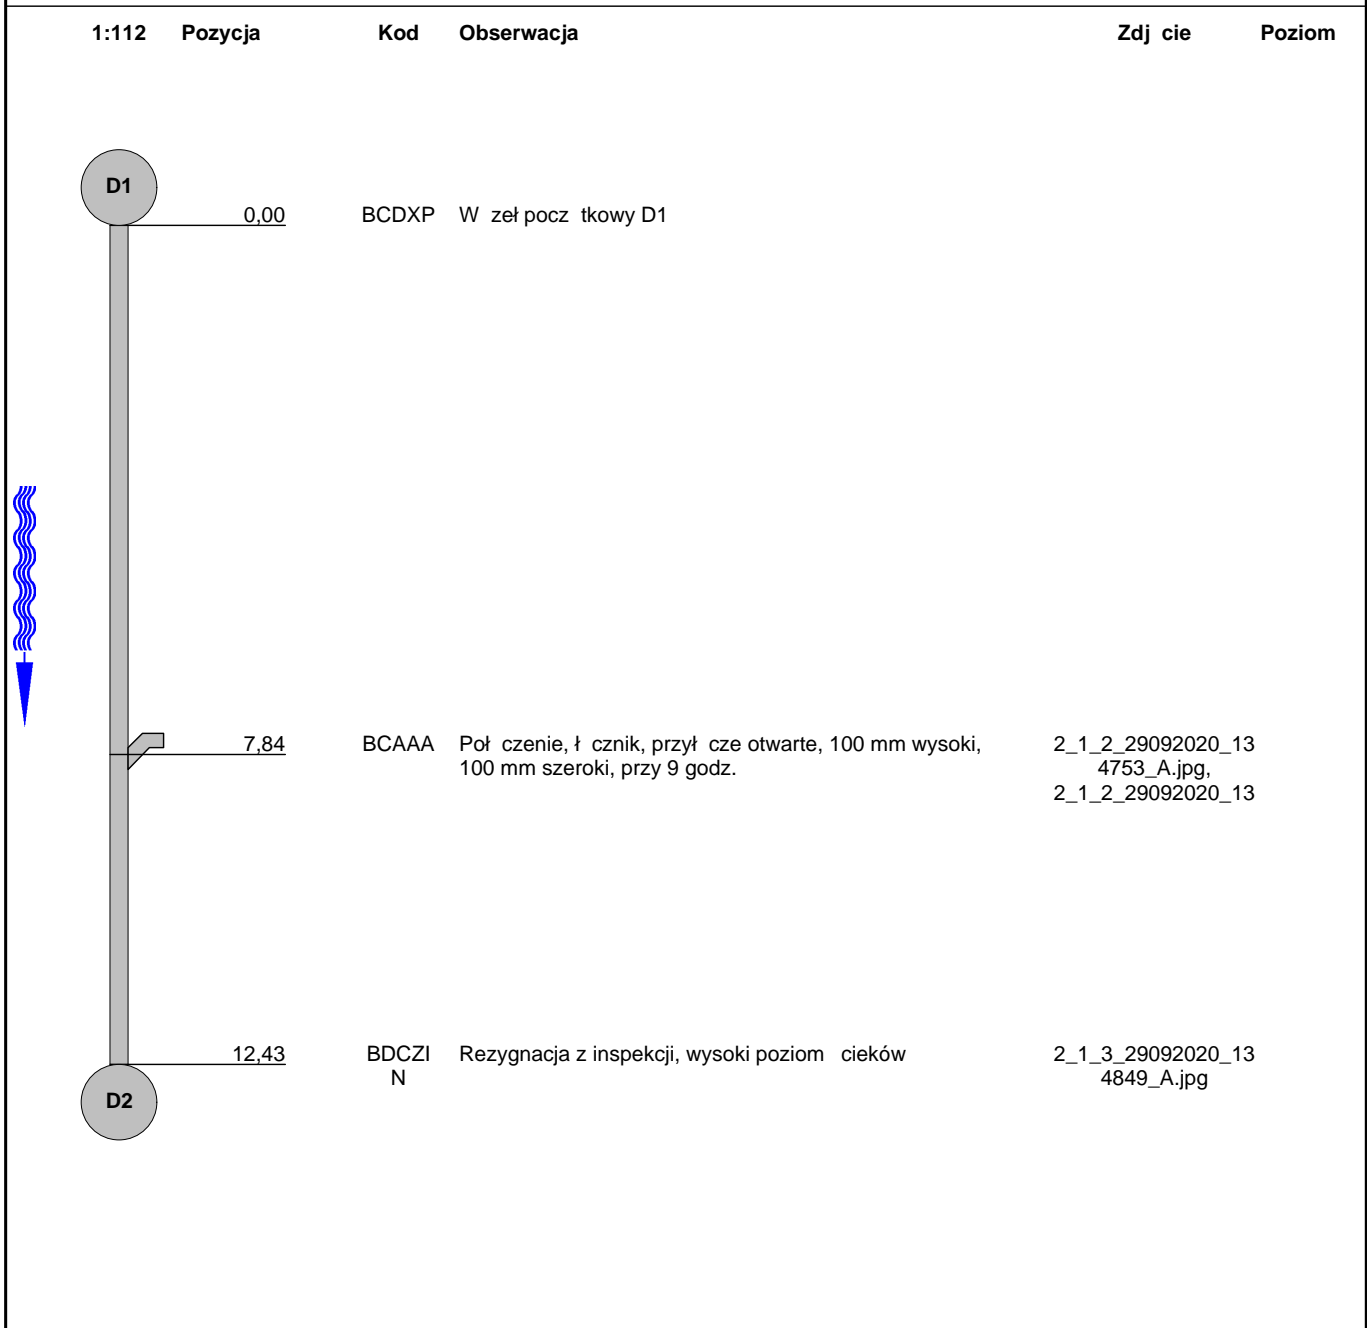
Uwagi: **Inspekcja kamer popychan .**

0,00	BCDXP	W zeł pocz tkowy D1		
	7,84	BCAAA	Poł czenie, ł cznik, przył cze otwarte, 100 mm wysoki, 100 mm szeroki, przy 9 godz.	2_1_2_29092020_13 4753_A.jpg, 2_1_2_29092020_13	
	12,43	BDCZIN	Rezygnacja z inspekcji, wysoki poziom cieków	2_1_3_29092020_13 4849_A.jpg

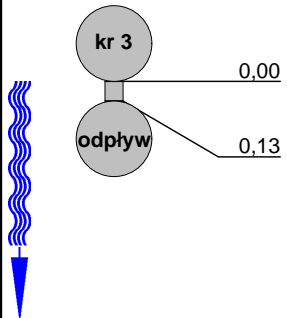
BCDXP	W zeł pocz tkowy kr 3		
		BDCZG N	Rezygnacja z inspekcji, inne, uwaga ogólna	7_1_2_29092020_13 5608_A.jpg, 7_1_2_29092020_13
