Wrocław, 5 października 2004

**PROBLEMATYKA KONSERWATORSKA
ELEWACJI GOTYCKIEJ KAPLICY ŚW. GERTRUDY
W KOSZALINIE**

mgr Marek Delimat

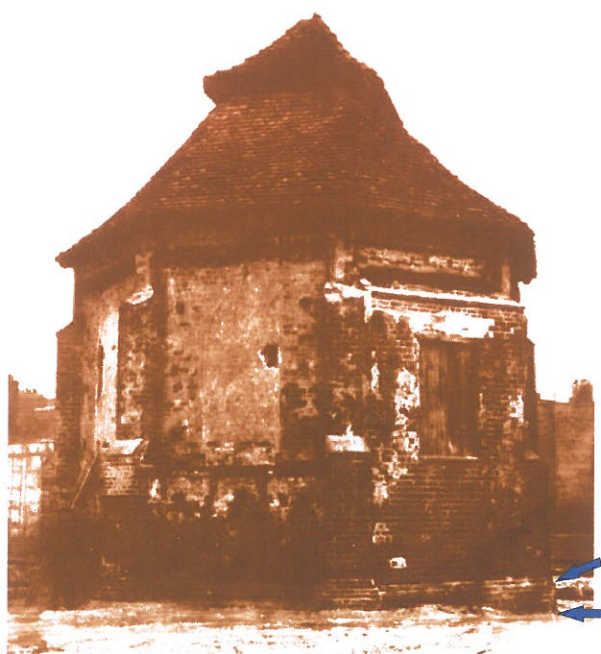
2. Gotycka kaplica św. Gertrudy, widok od strony południowo-wschodniej wg fotografii z końca XIX wieku - strzałkami zaznaczono strefę cokołową, znacznie wyższą od ekspozowanej obecnie.

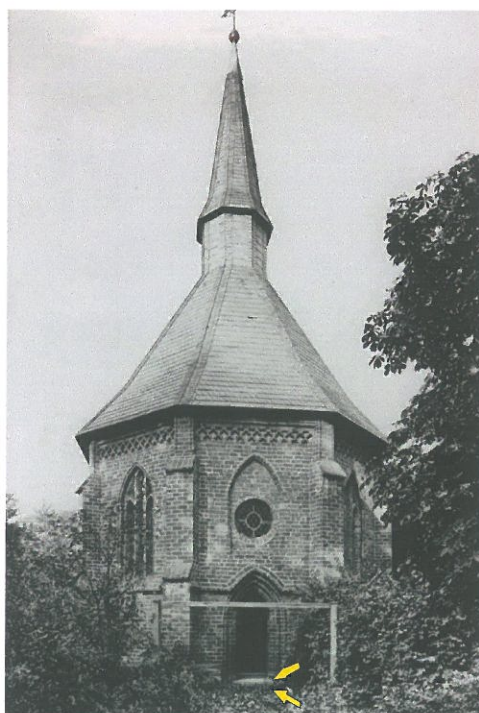
3. Gotycka kaplica św. Gertrudy, widok od strony południowo-zachodniej wg fotografii z lat 30-tych XX wieku - strzałkami zaznaczono wyraźny stopień, prowadzący do wejścia, który obecnie został całkowicie pograżony w podniesionej nawierzchni brukowej.

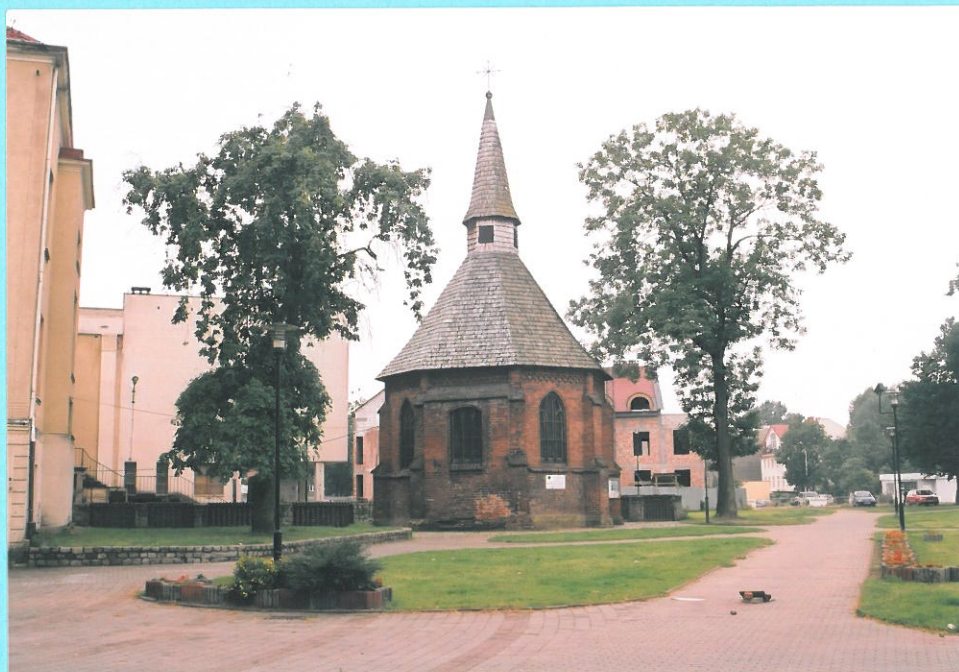
Fot. 1. Koszalin, gotycka kaplica św. Gertrudy, widok od strony wschodniej, stan przed konserwacją, lipiec 2004 /fot. Marek Delimat/.

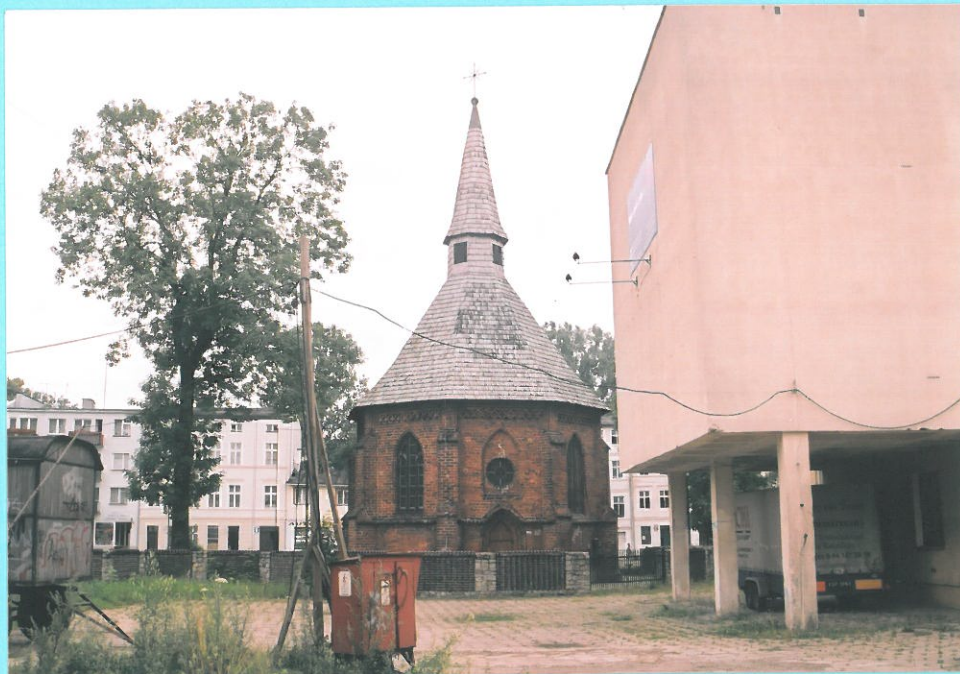
Fot. 4. Koszalin, gotycka kaplica św. Gertrudy, widok od strony południowej, stan przed konserwacją, lipiec 2004 /fot. Marek Delimat/.

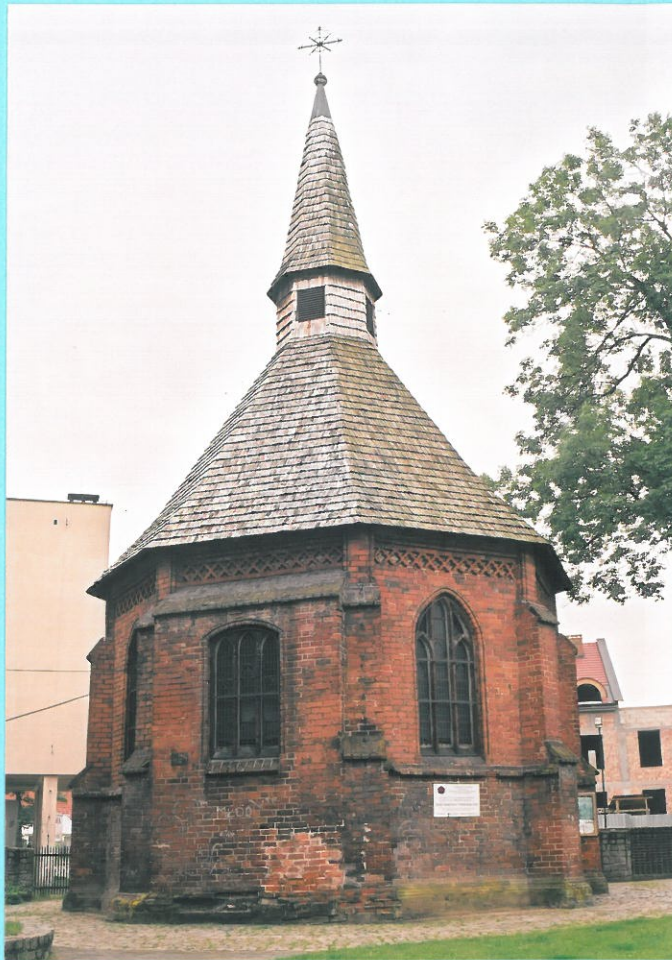
Fot. 5. Koszalin, gotycka kaplica św. Gertrudy, elewacje, przeszło prezbiterialne, stan przed konserwacją, lipiec 2004 /fot. Marek Delimat/.

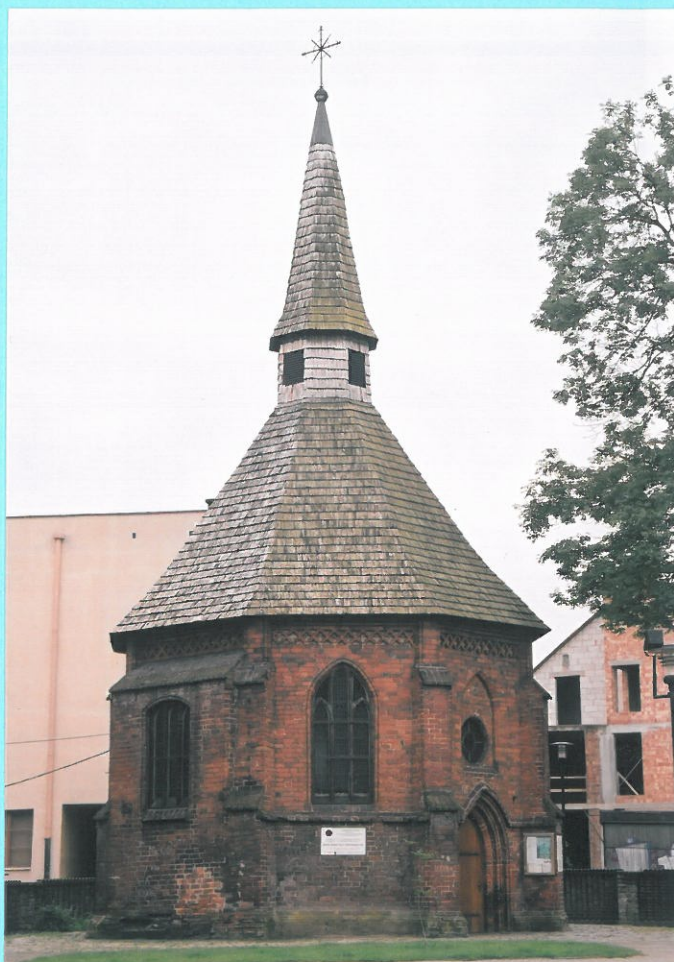
Fot. 6. Koszalin, gotycka kaplica św. Gertrudy, elewacje, przeszło północno-wschodnie, stan przed konserwacją, lipiec 2004 /fot. Marek Delimat/.

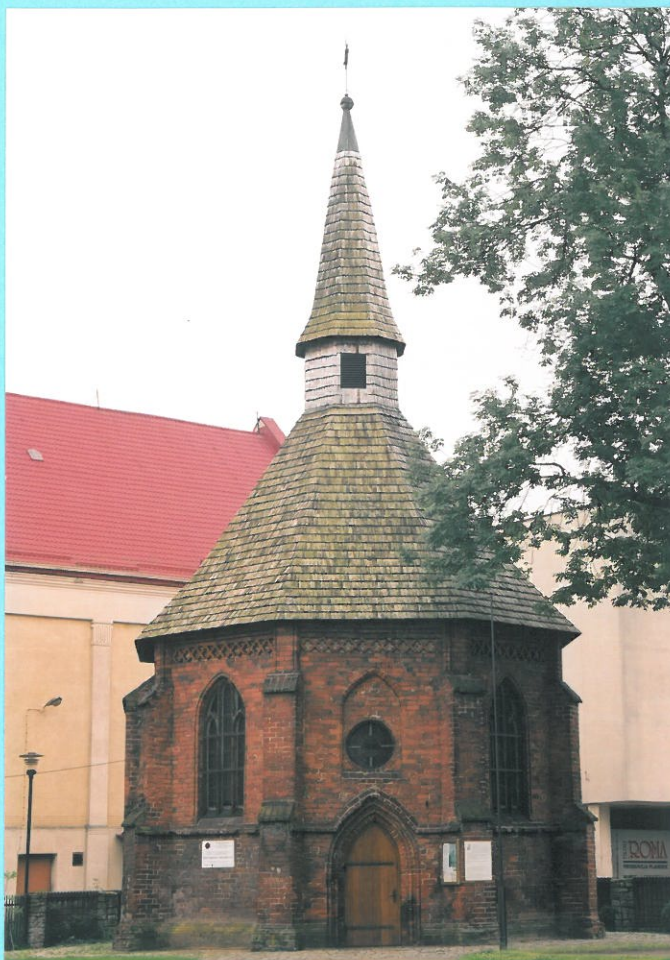
Fot. 7. Koszalin, gotycka kaplica św. Gertrudy, elewacje, przeszło północne, stan przed konserwacją, lipiec 2004 /fot. Marek Delimat/.

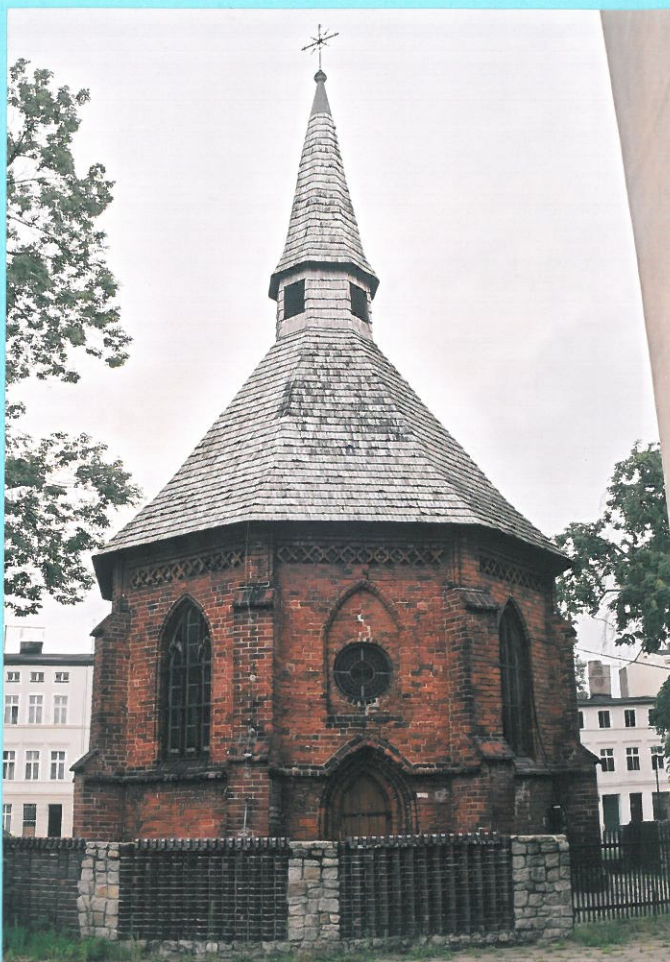
Fot. 10. Koszalin, gotycka kaplica św. Gertrudy, elewacje, przeszło południowo-zachodnie, stan przed konserwacją, lipiec 2004 /fot. Marek Delimat/.

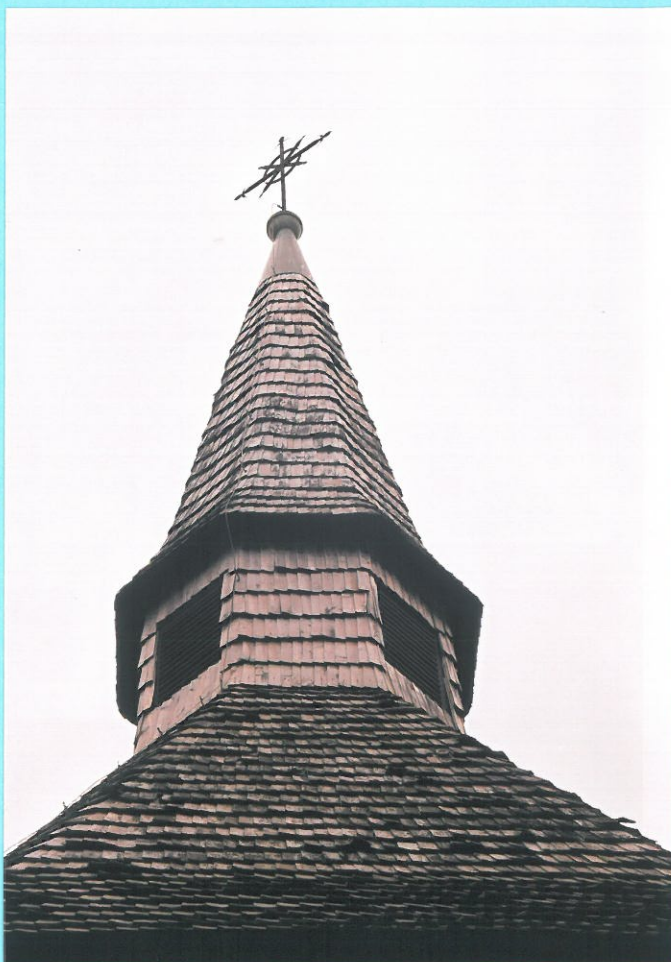
Fot. 11. Koszalin, gotycka kaplica św. Gertrudy, dach, przeszło południowo-zachodnie, , stan przed konserwacją, lipiec 2004 /fot. Marek Delimat/.

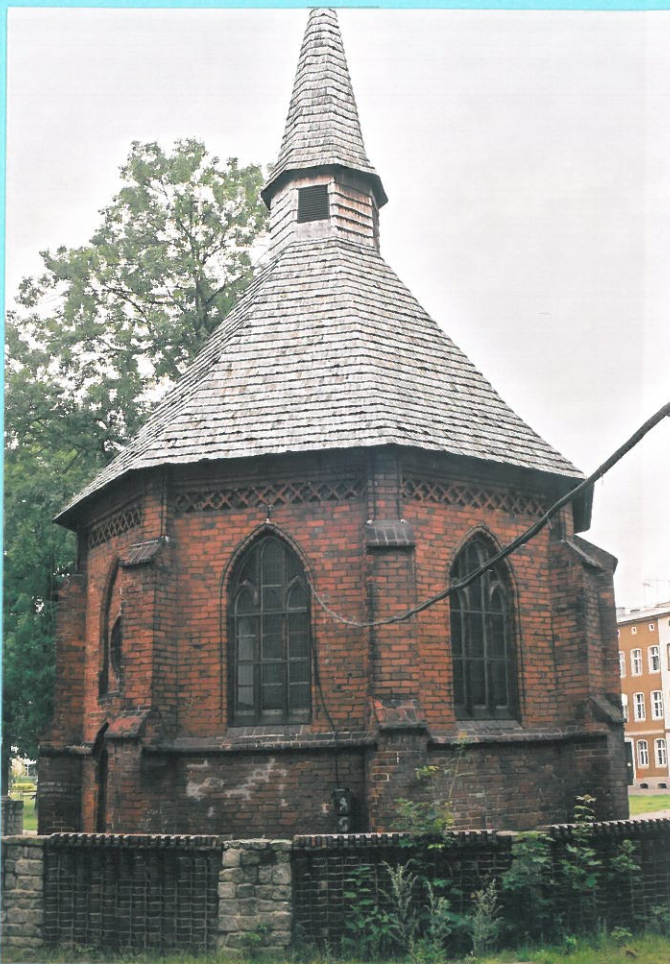
Fot. 12. Koszalin, gotycka kaplica św. Gertrudy, elewacje, przeszło południowe, stan przed konserwacją, lipiec 2004 /fot. Marek Delimat/.

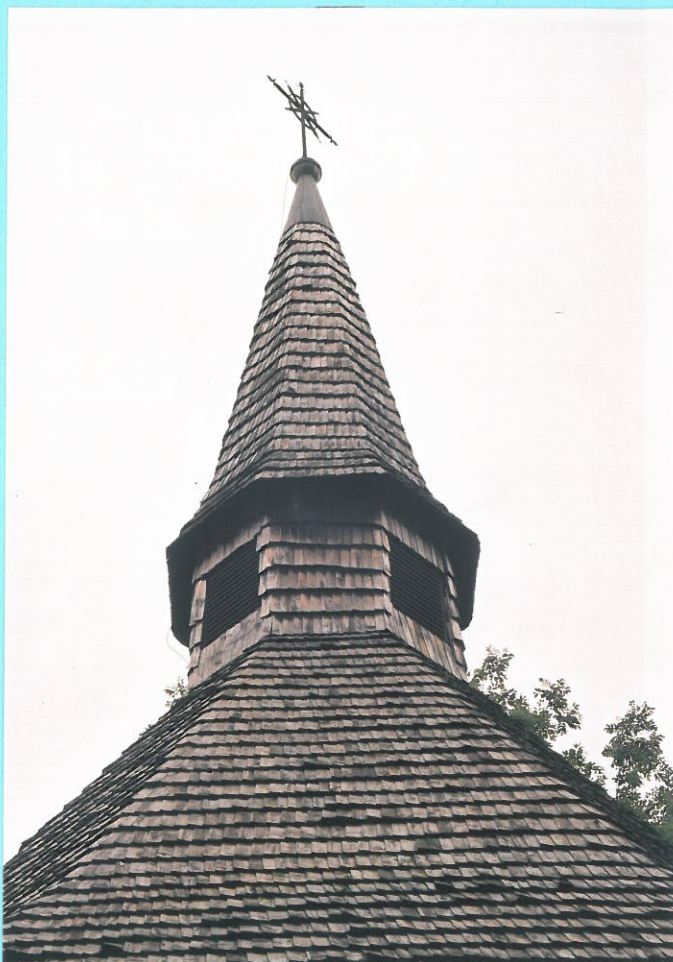
Fot. 13. Koszalin, gotycka kaplica św. Gertrudy, dach, przeszło południowe, stan przed konserwacją, lipiec 2004 /fot. Marek Delimat/.
