Marek Delimat, Problematyka konserwatorska elewacji gotyckiej kaplicy św. Gertrudy w Koszalinie, Wrocław 2004.

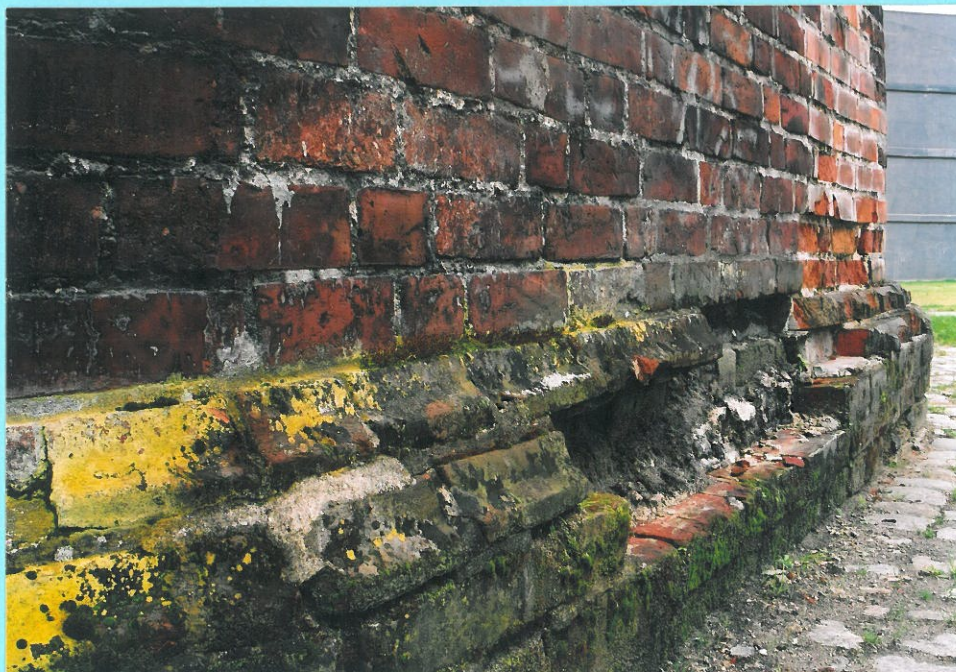
Fot. 16. Koszalin, gotycka kaplica św. Gertrudy, elewacje, przęsło prezbiterialne, kondygnacja dolna, strefa cokołowa, stan przed konserwacją, lipiec 2004
/fot. Marek Delimat/.

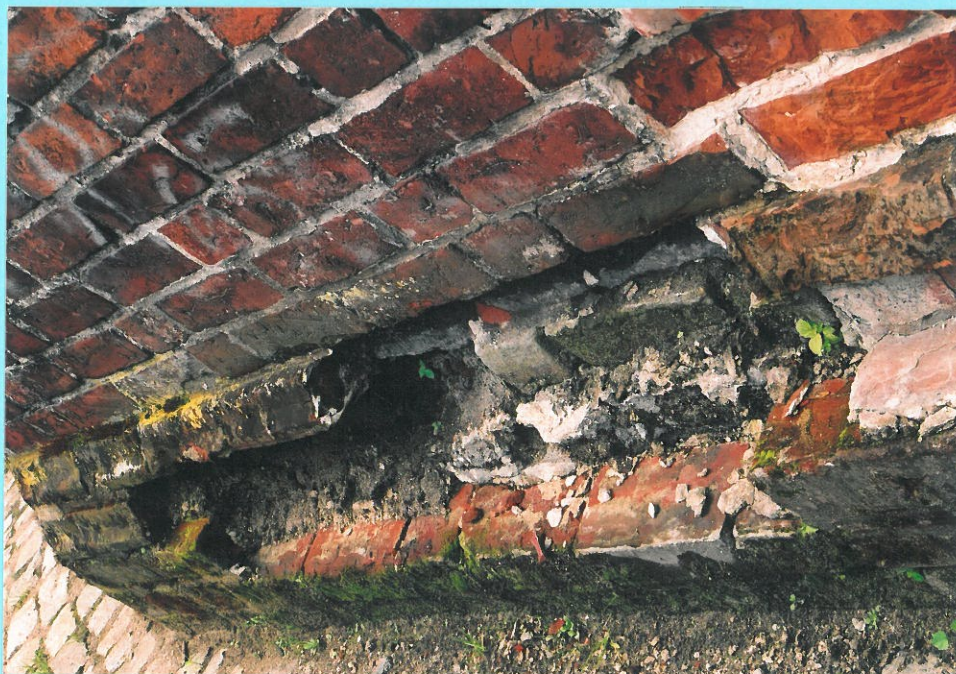
Fot. 17. Koszalin, gotycka kaplica św. Gertrudy, elewacje, przęsło prezbiterialne, kondygnacja dolna, strefa cokołowa, stan przed konserwacją, lipiec 2004 /fot. Marek Delimat/.

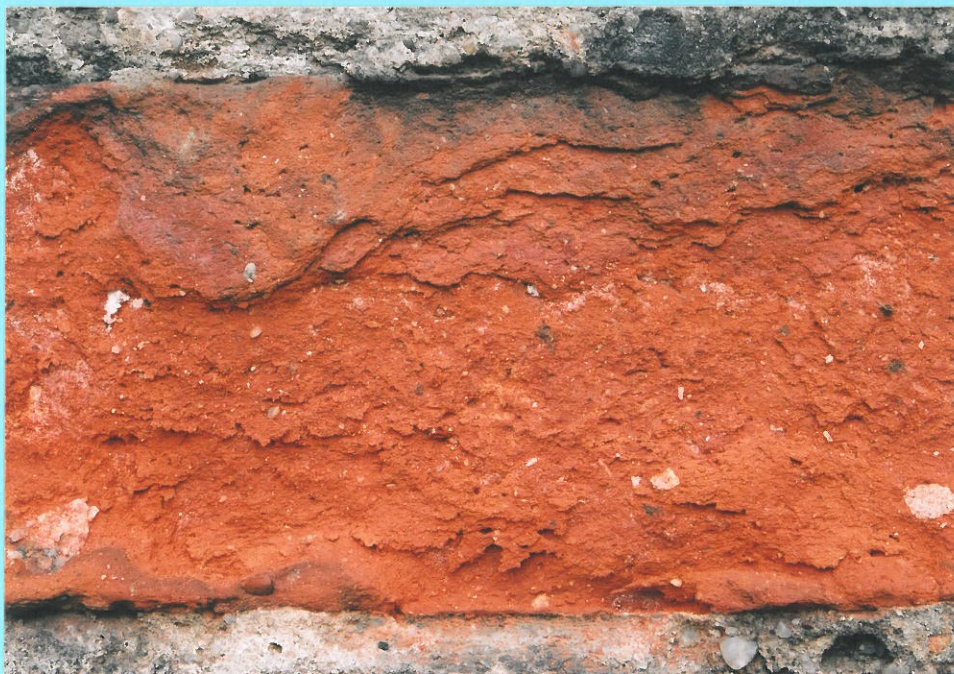
Fot. 18. Koszalin, gotycka kaplica św. Gertrudy, elewacje, przęsło prezbiterialne, kondygnacja dolna, fragment cegły, stan przed konserwacją, lipiec 2004
/fot. Marek Delimat/.

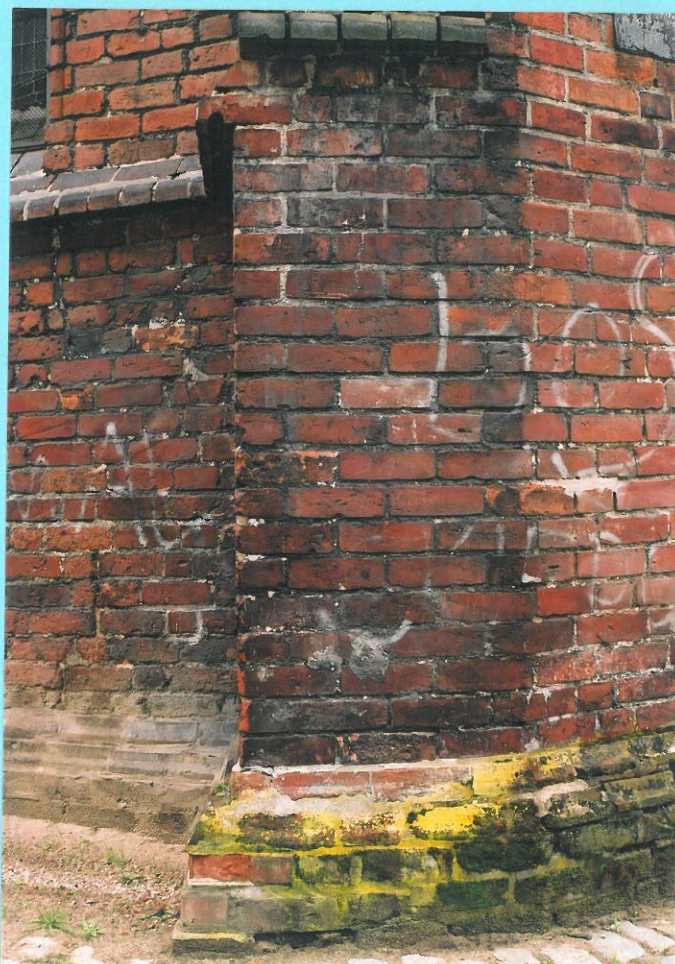
Fot. 19. Koszalin, gotycka kaplica św. Gertrudy, elewacje, przęsło prezbiterialne, kondygnacja dolna, przypora wschodnia, ściana czołowa, stan przed konserwacją, lipiec 2004 /fot. Marek Delimat/.

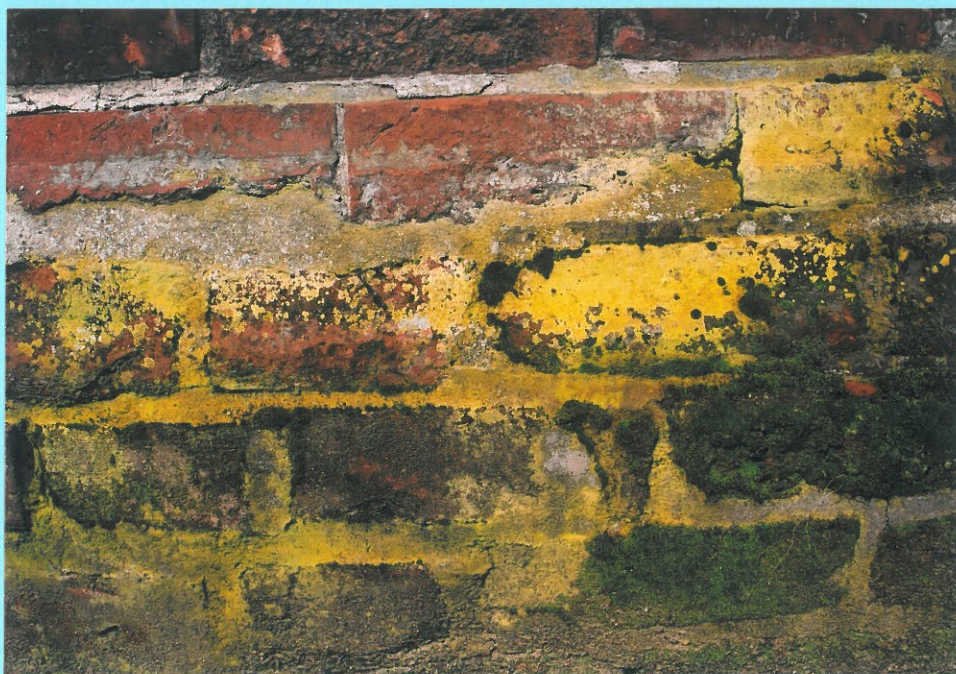
Fot. 20. Koszalin, gotycka kaplica św. Gertrudy, elewacje, przesłó prezbiterialne, kondygnacja dolna, przypora wschodnia, ściana czołowa, fragment strefy cokołowej, stan przed konserwacją, lipiec 2004 /fot. Marek Delimat/.

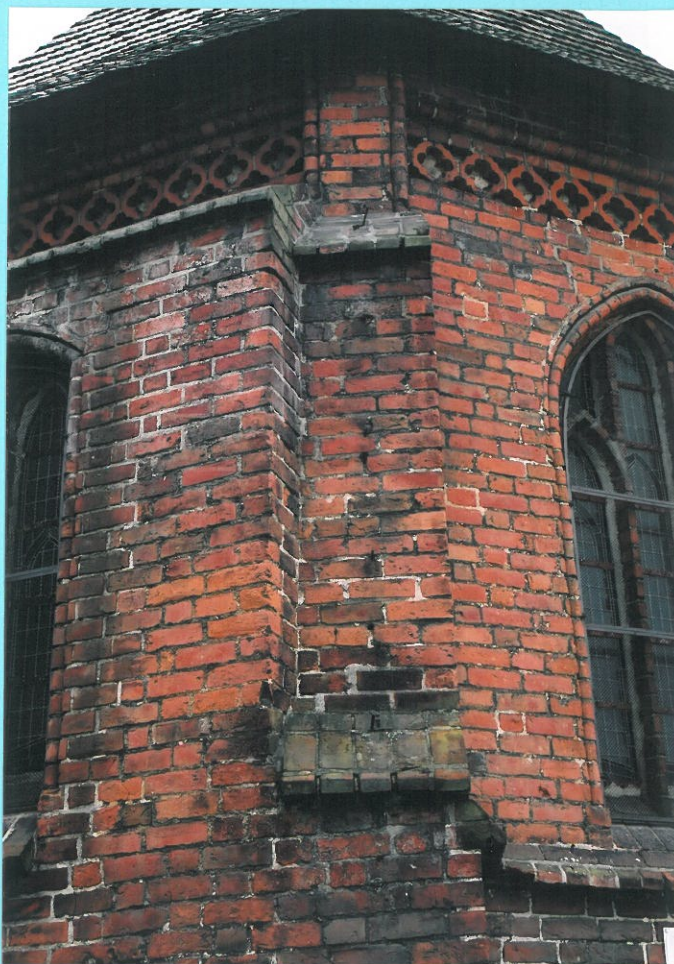
Fot. 21. Koszalin, gotycka kaplica św. Gertrudy, elewacje, przeszło prezbiterialne, kondygnacja górna, przypora północno-wschodnia, ściana czołowa, stan przed konserwacją, lipiec 2004 /fot. Marek Delimat/.

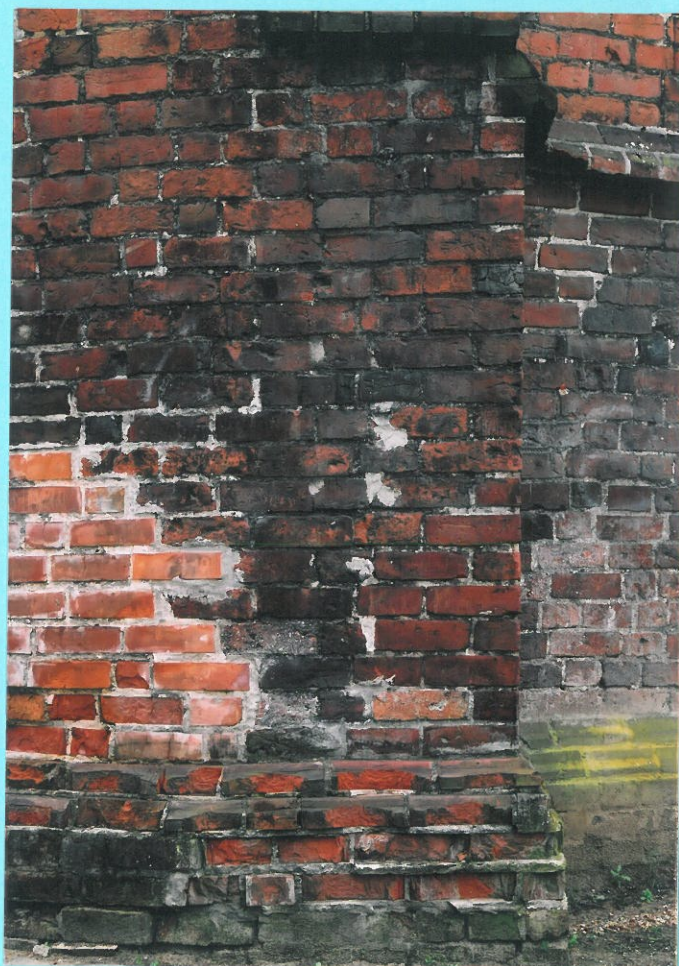
Fot. 22. Koszalin, gotycka kaplica św. Gertrudy, elewacje, przesło prezbiterialne, kondygnacja dolna, przypora północno-wschodnia, ściana czołowa, stan przed konserwacją, lipiec 2004 /fot. Marek Delimat/.

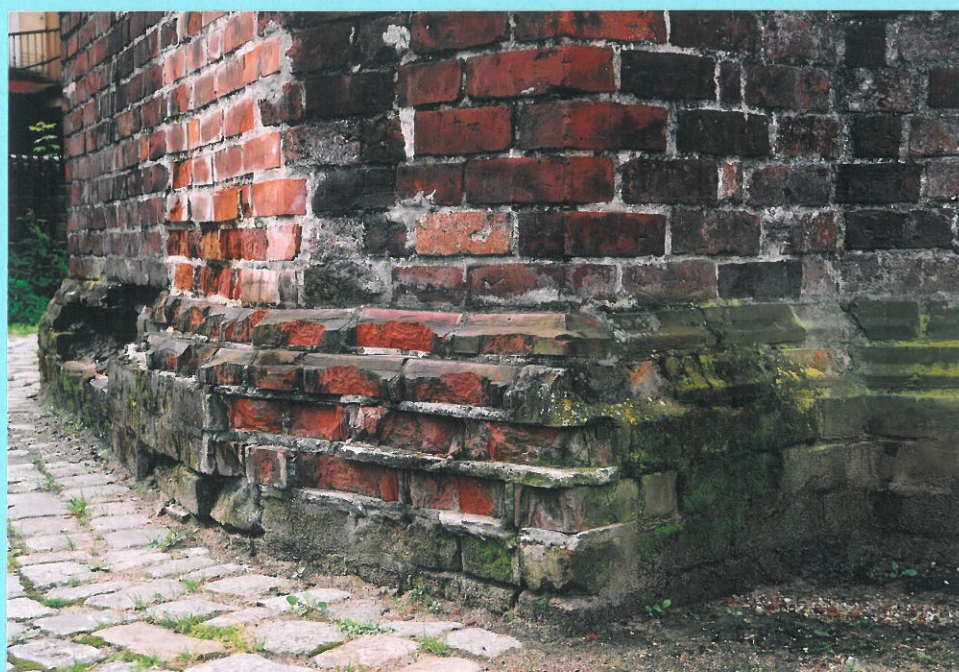
Fot. 23. Koszalin, gotycka kaplica św. Gertrudy, elewacje, przeszło prezbiterialne, kondygnacja dolna, przypora północno-wschodnia, ściana boczna, strefa cokołowa, stan przed konserwacją, lipiec 2004 /fot. Marek Delimat/.

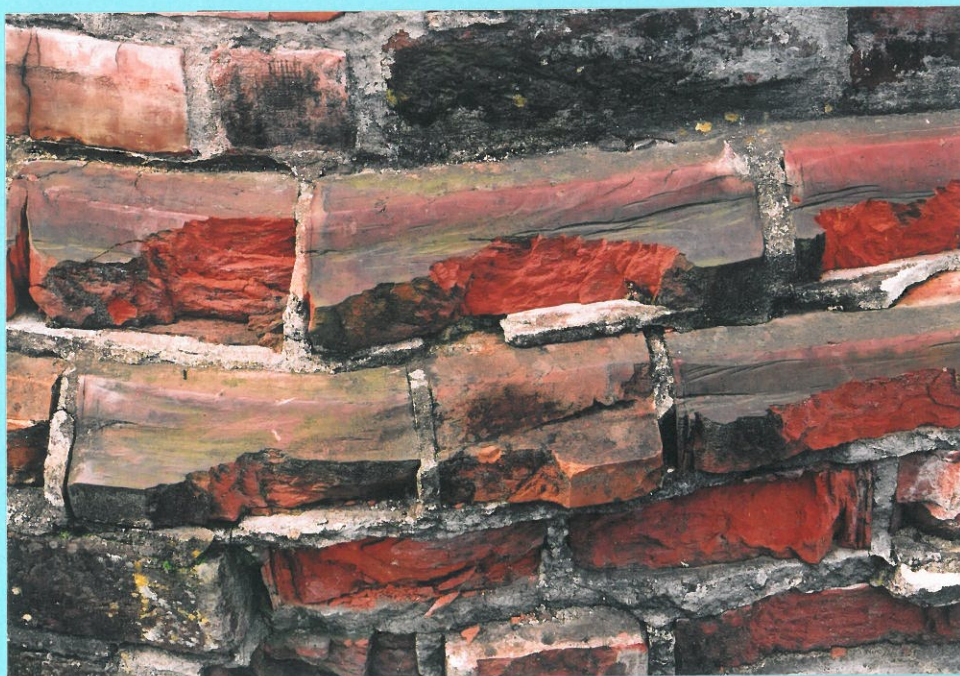
Fot. 24. Koszalin, gotycka kaplica św. Gertrudy, elewacje, przęsło prezbiterialne, kondygnacja dolna, przypora północno-wschodnia, ściana boczna, fragment strefy cokołowej, stan przed konserwacją, lipiec 2004 /fot. Marek Delimat/.

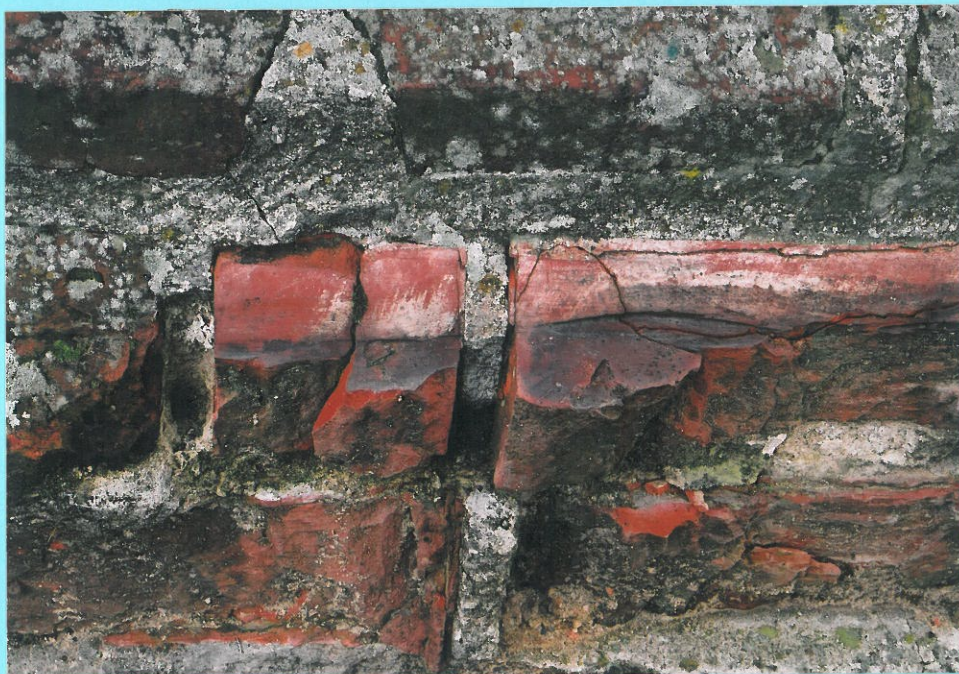
Fot. 25. Koszalin, gotycka kaplica św. Gertrudy, elewacje, przęsło prezbiterialne, kondygnacja dolna, przypora północno-wschodnia, ściana boczna, fragment strefy cokołowej, stan przed konserwacją, lipiec 2004 /fot. Marek Delimat/.

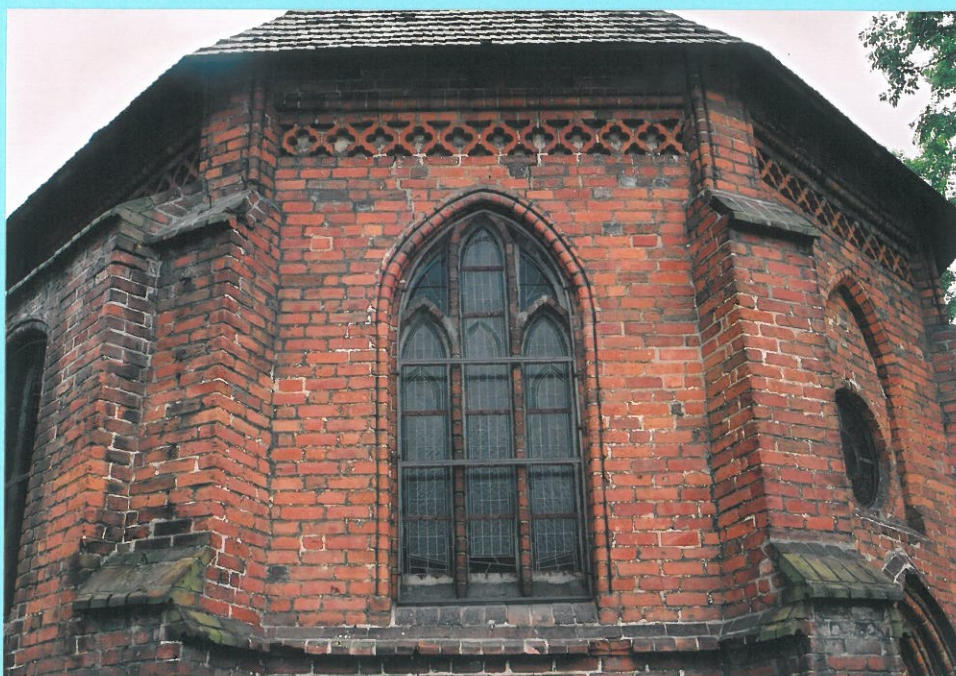
Fot. 26. Koszalin, gotycka kaplica św. Gertrudy, elewacje, przeszło północno-wschodnie, kondygnacja górna, stan przed konserwacją, lipiec 2004 /fot. Marek Delimat/.

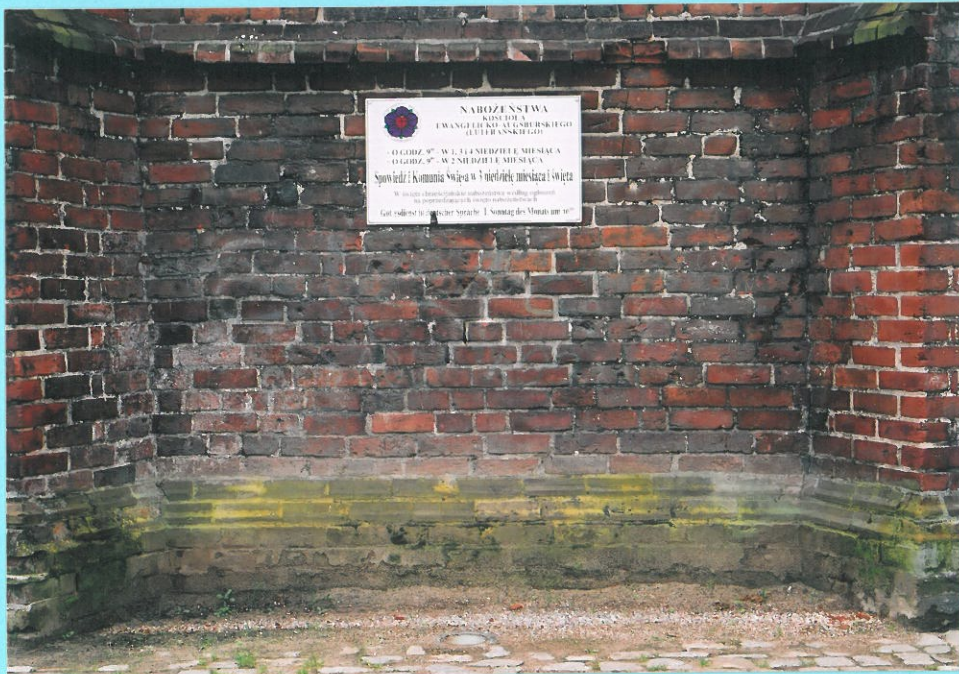
Fot. 27. Koszalin, gotycka kaplica św. Gertrudy, elewacje, przeszło północno-wschodnie, kondygnacja dolna, stan przed konserwacją, lipiec 2004 /fot. Marek Delimat/.

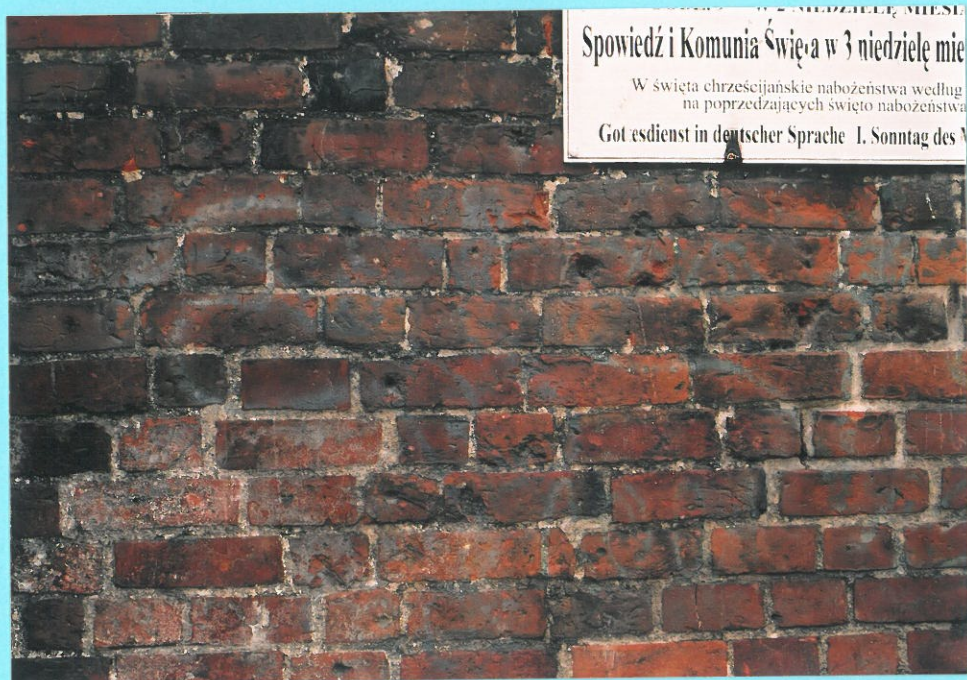
Fot. 28. Koszalin, gotycka kaplica św. Gertrudy, elewacje, przeszło północno-wschodnie, kondygnacja dolna, fragment, stan przed konserwacją, lipiec 2004 /fot. Marek Delimat/.

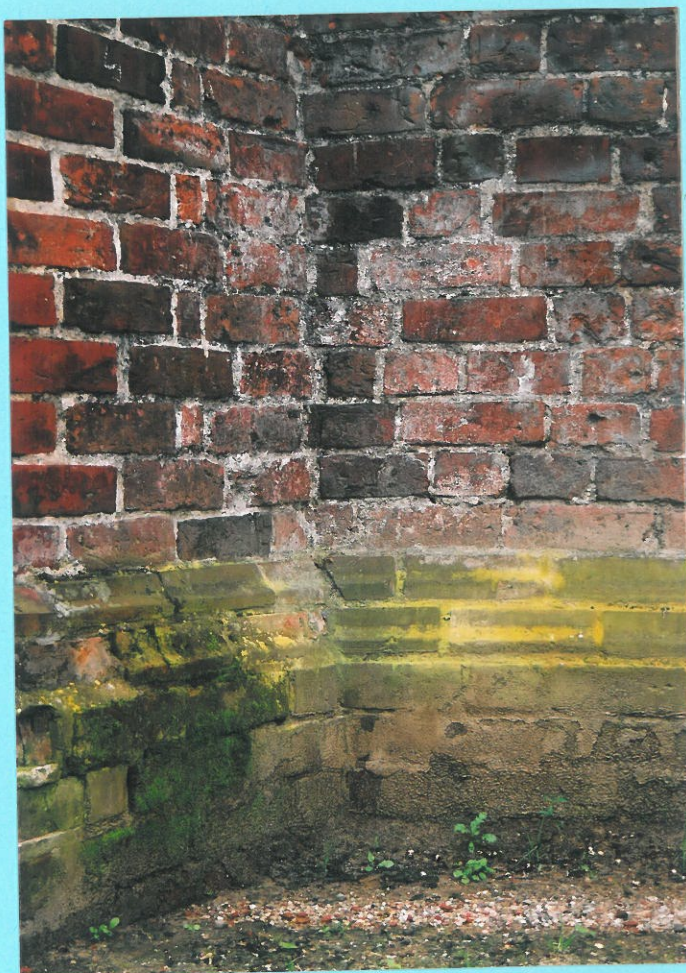
Fot. 29. Koszalin, gotycka kaplica św. Gertrudy, elewacje, przeszło północno-wschodnie, kondygnacja dolna, fragment strefy cokołowej na styku z przyporą, stan przed konserwacją, lipiec 2004 /fot. Marek Delimat/.

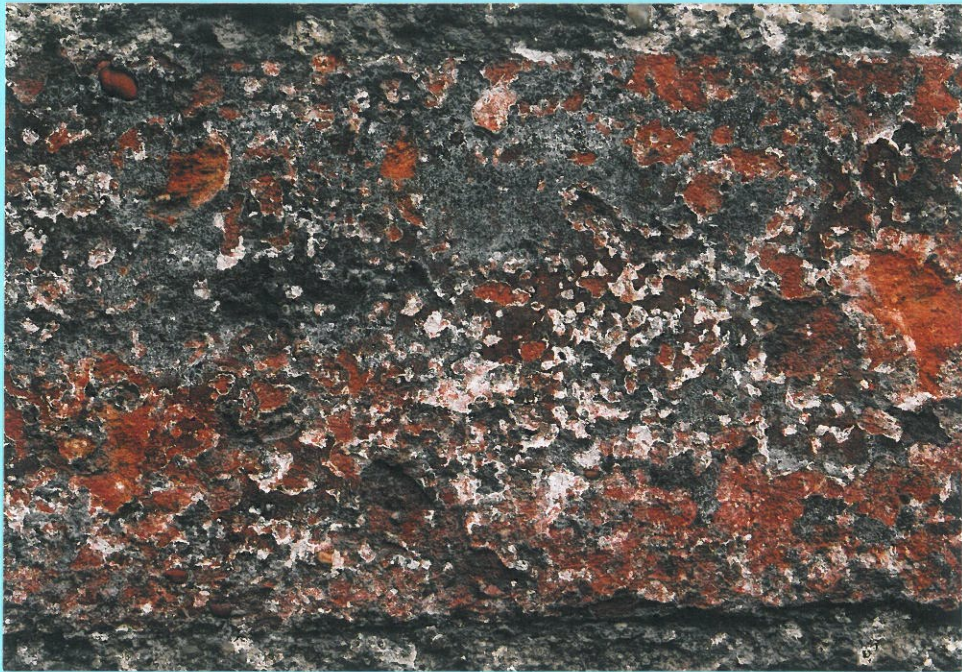
Fot. 30. Koszalin, gotycka kaplica św. Gertrudy, elewacje, przesło północno-wschodnie, kondygnacja dolna, fragment cegły, stan przed konserwacją, lipiec 2004 /fot. Marek Delimat/.

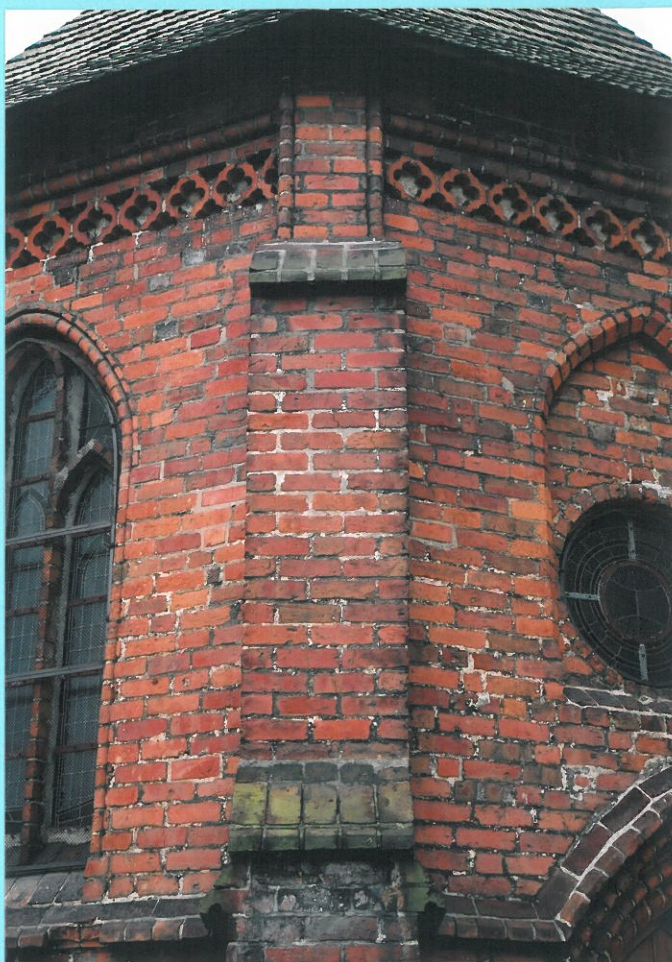
Fot. 31. Koszalin, gotycka kaplica św. Gertrudy, elewacje, przęsło północno-wschodnie, kondygnacja górna, przypora północna, ściana czołowa, stan przed konserwacją, lipiec 2004 /fot. Marek Delimat/.

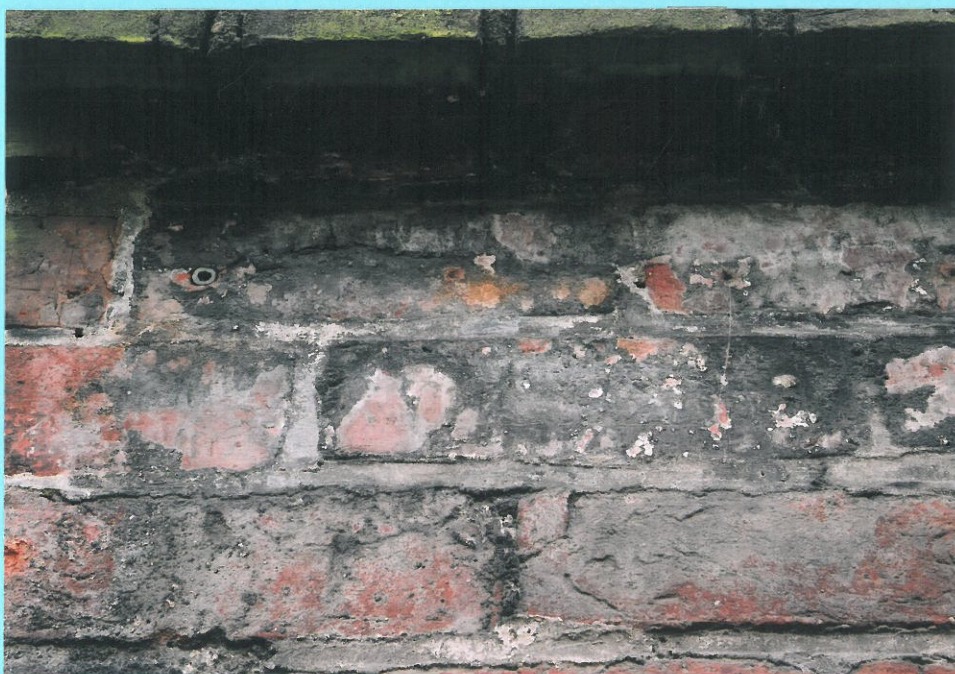
Fot. 32. Koszalin, gotycka kaplica św. Gertrudy, elewacje, przęsło północno-wschodnie, kondygnacja dolna, przypora północna, ściana czołowa, fragment pod gzymsem, stan przed konserwacją, lipiec 2004 /fot. Marek Delimat/.

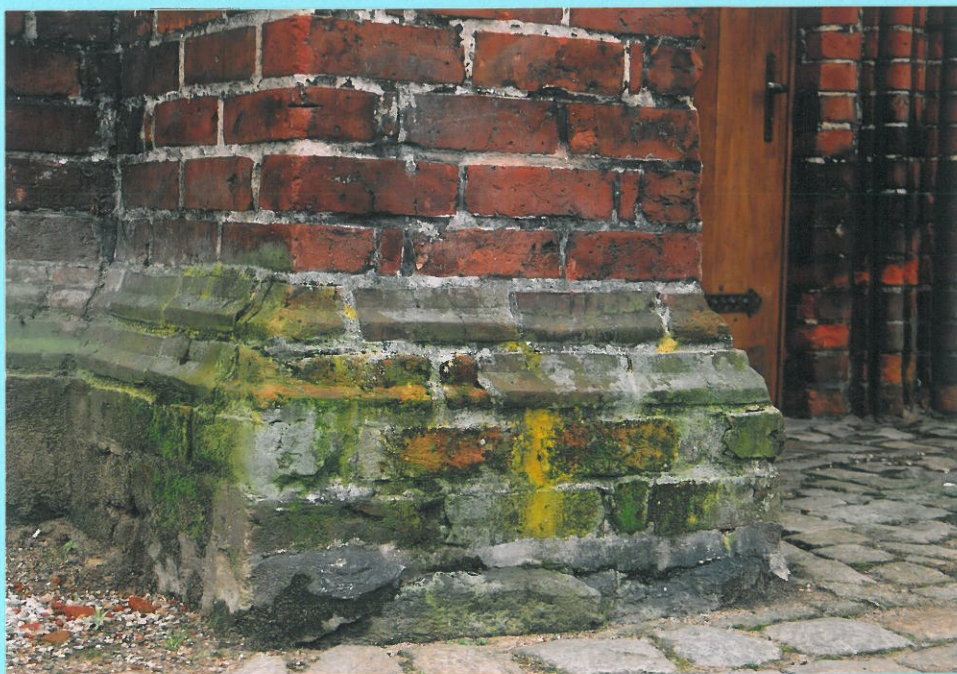
Fot. 35. Koszalin, gotycka kaplica św. Gertrudy, elewacje, przęsło północno-wschodnie, kondygnacja dolna, przypora północna, ściana czołowa, strefa cokołowa, stan przed konserwacją, lipiec 2004 /fot. Marek Delimat/.

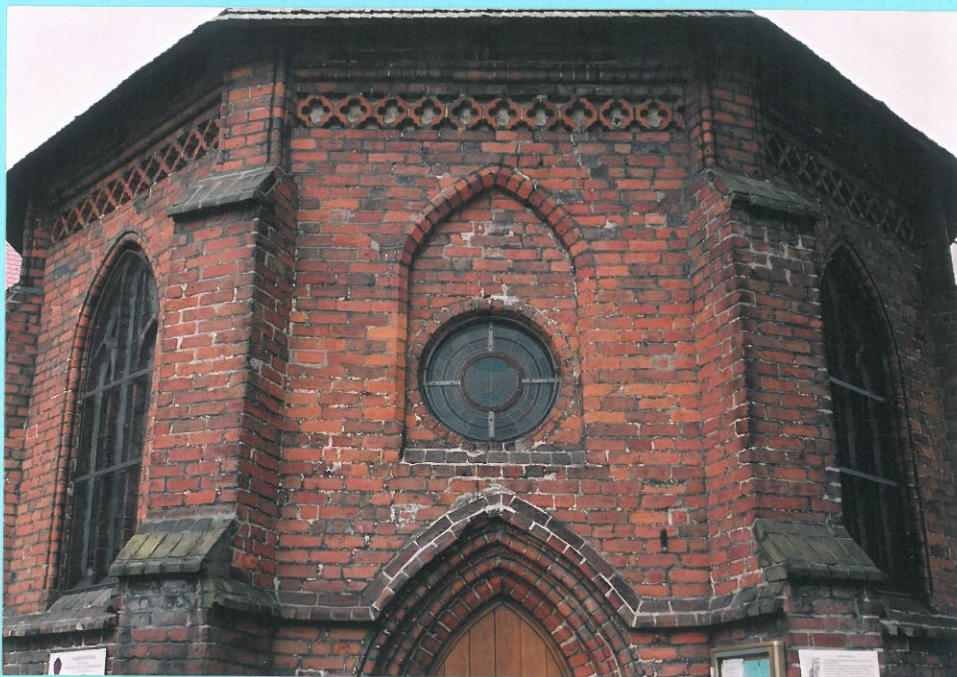
Fot. 36. Koszalin, gotycka kaplica św. Gertrudy, elewacje, przesło północne, kondygnacja górna, stan przed konserwacją, lipiec 2004 /fot. Marek Delimat/.

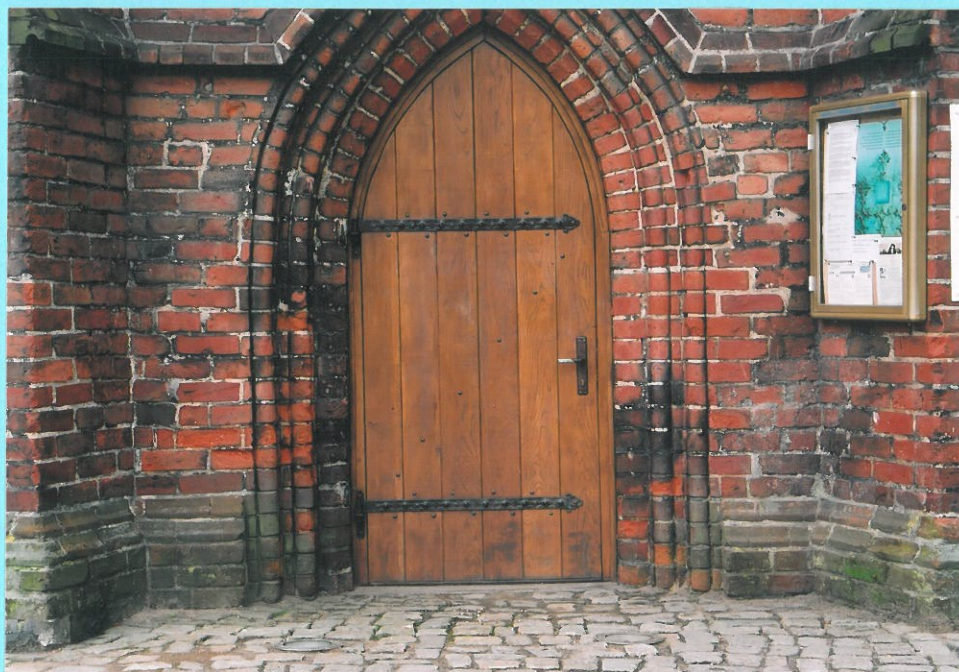
Fot. 37. Koszalin, gotycka kaplica św. Gertrudy, elewacje, przeszło północne, kondygnacja dolna, stan przed konserwacją, lipiec 2004 /fot. Marek Delimat/.

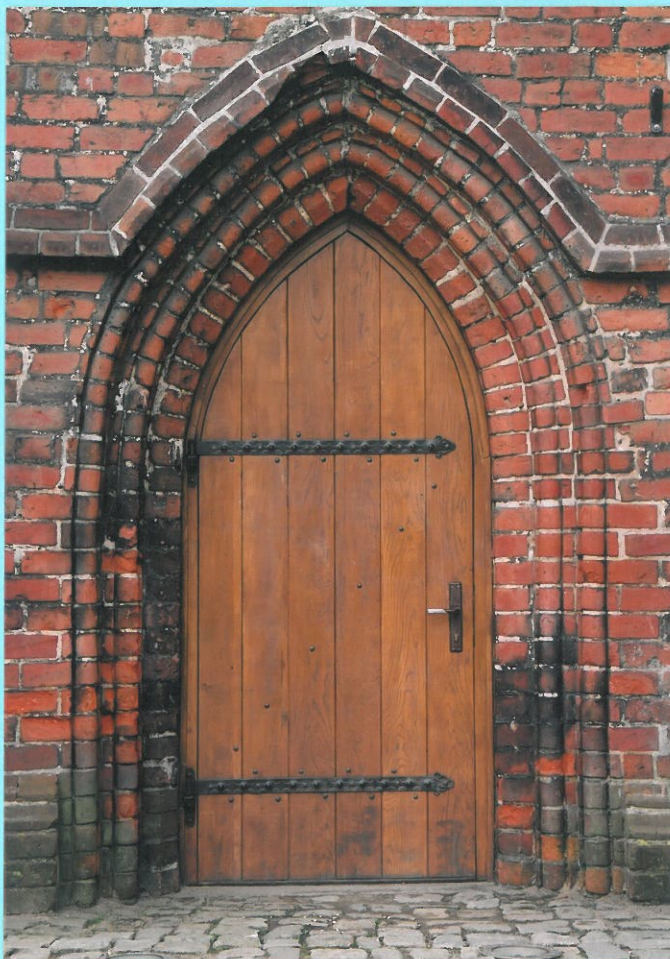
Fot. 38. Koszalin, gotycka kaplica św. Gertrudy, elewacje, przesło północne, kondygnacja dolna, portal główny, stan przed konserwacją, lipiec 2004
/fot. Marek Delimat/.

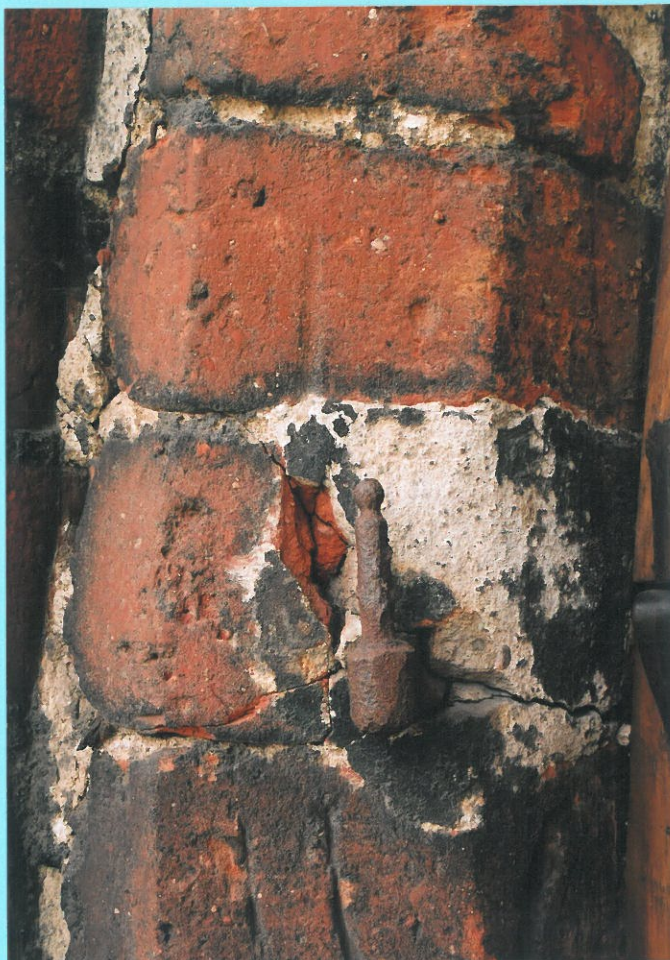
Fot. 39. Koszalin, gotycka kaplica św. Gertrudy, elewacje, przeszło północne, kondygnacja dolna, portal główny, fragment lewego węgaru z górnym zawiasem, stan przed konserwacją, lipiec 2004 /fot. Marek Delimat/.

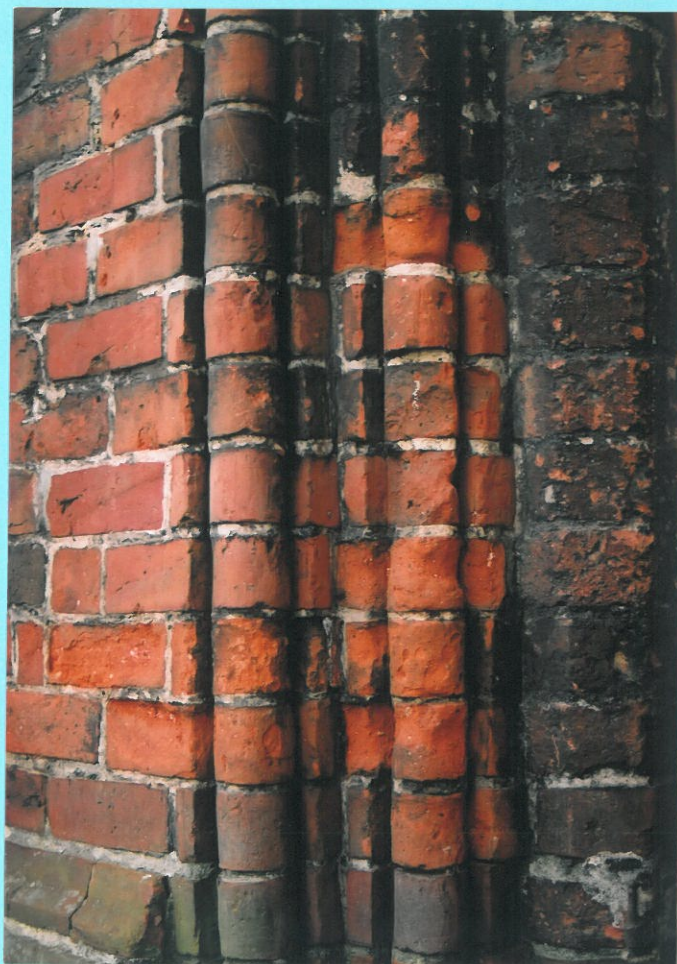
Fot. 40. Koszalin, gotycka kaplica św. Gertrudy, elewacje, przeszło północne, kondygnacja dolna, portal główny, fragment lewego węgaru z dolnym zawiasem, stan przed konserwacją, lipiec 2004 /fot. Marek Delimat/.

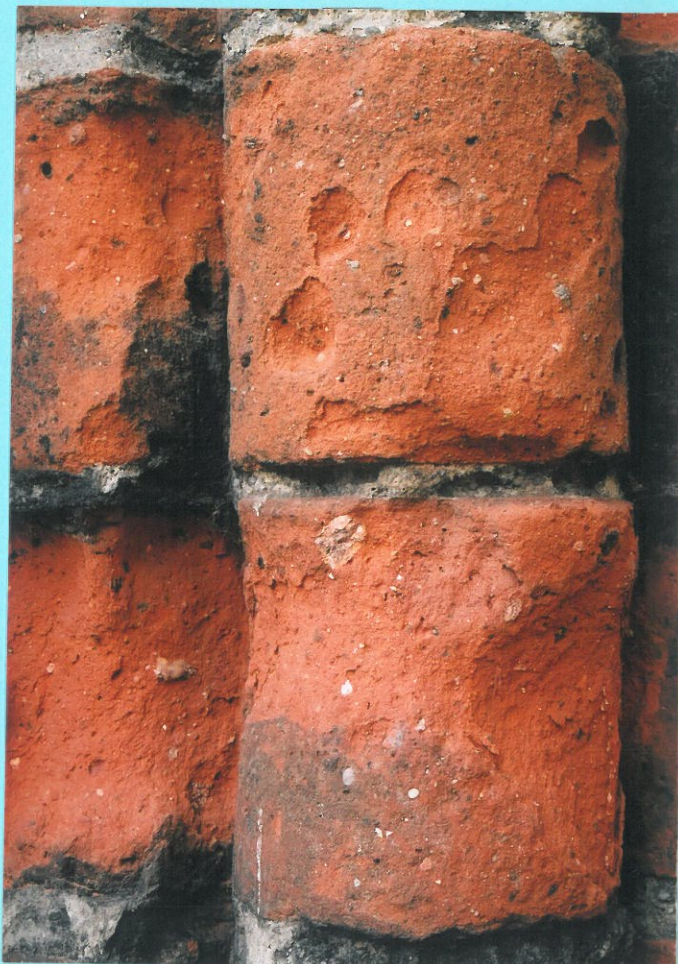
Fot. 41. Koszalin, gotycka kaplica św. Gertrudy, elewacje, przęsło północne, kondygnacja dolna, portal główny, fragment lewego węgaru, ceramiczne kształtki, tworzące ozdobny, uskokowy profil, stan przed konserwacją, lipiec 2004 /fot. Marek Delimat/.

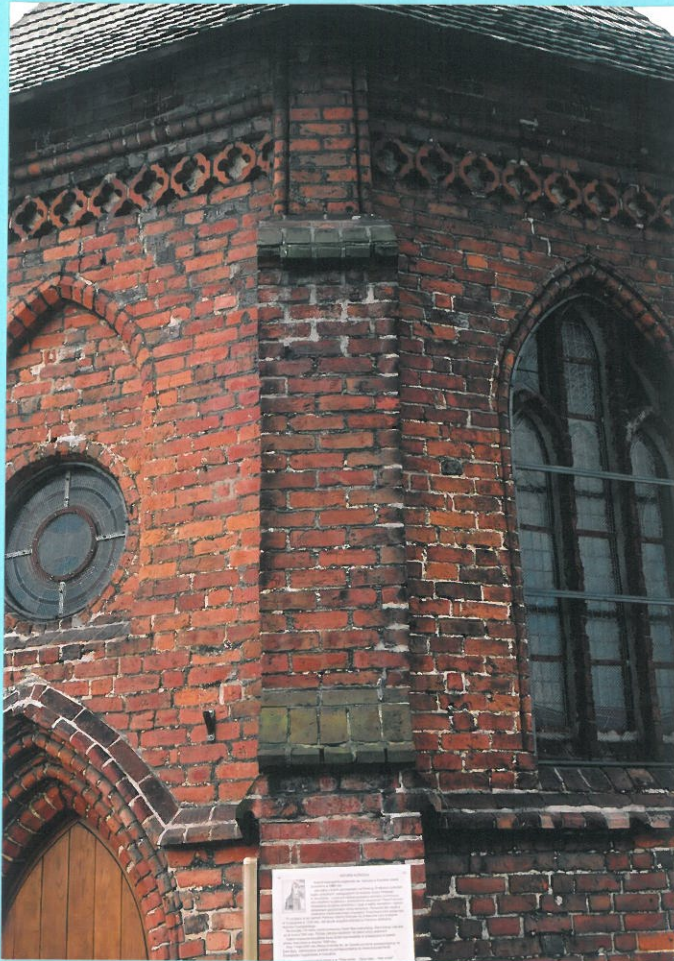
Fot. 42. Koszalin, gotycka kaplica św. Gertrudy, elewacje, przęsło północne, kondygnacja górna, przypora północno-zachodnia, ściana czołowa, stan przed konserwacją, lipiec 2004 /fot. Marek Delimat/.

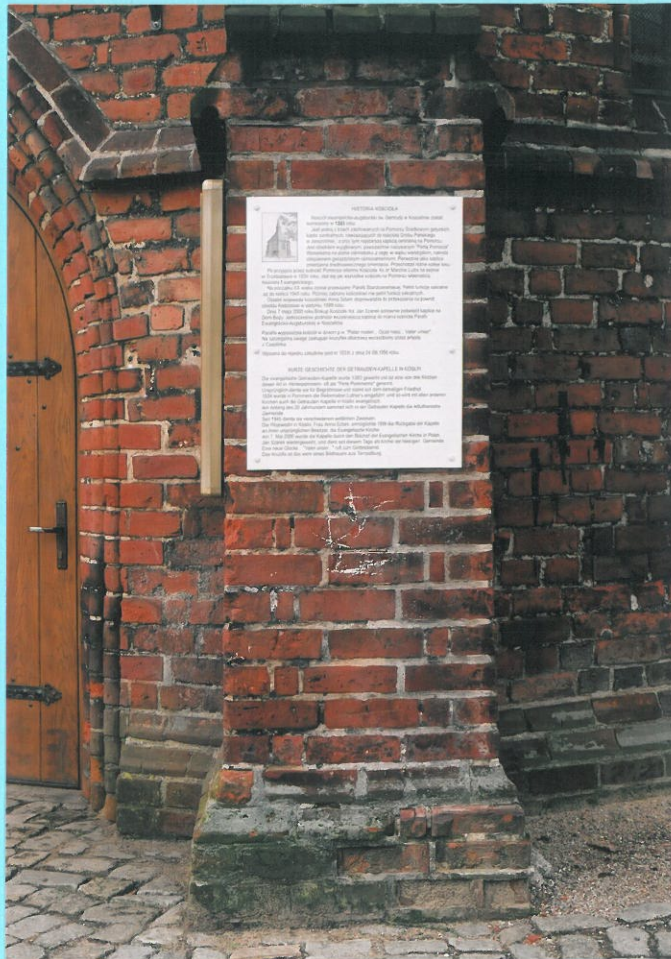
Fot. 43. Koszalin, gotycka kaplica św. Gertrudy, elewacje, przeszło północne, kondygnacja dolna, przypora północno-zachodnia, ściana czołowa, stan przed konserwacją, lipiec 2004 /fot. Marek Delimat/.

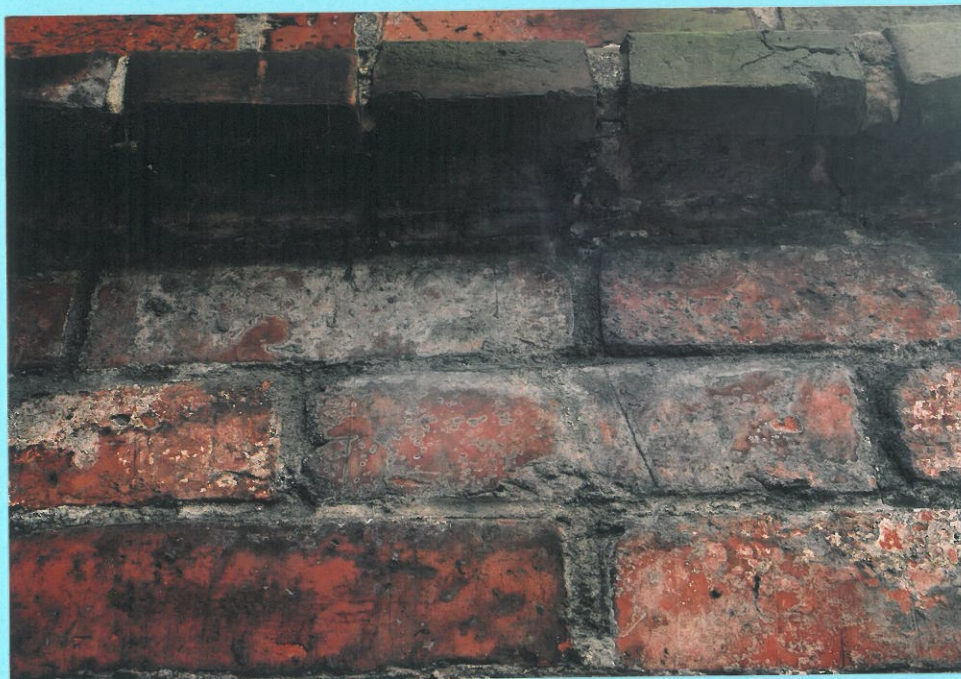
Fot. 44. Koszalin, gotycka kaplica św. Gertrudy, elewacje, przeszło północne, kondygnacja dolna, przypora północno-zachodnia, ściana czołowa, fragment pod okapem gzymsu, stan przed konserwacją, lipiec 2004 /fot. Marek Delimat/.

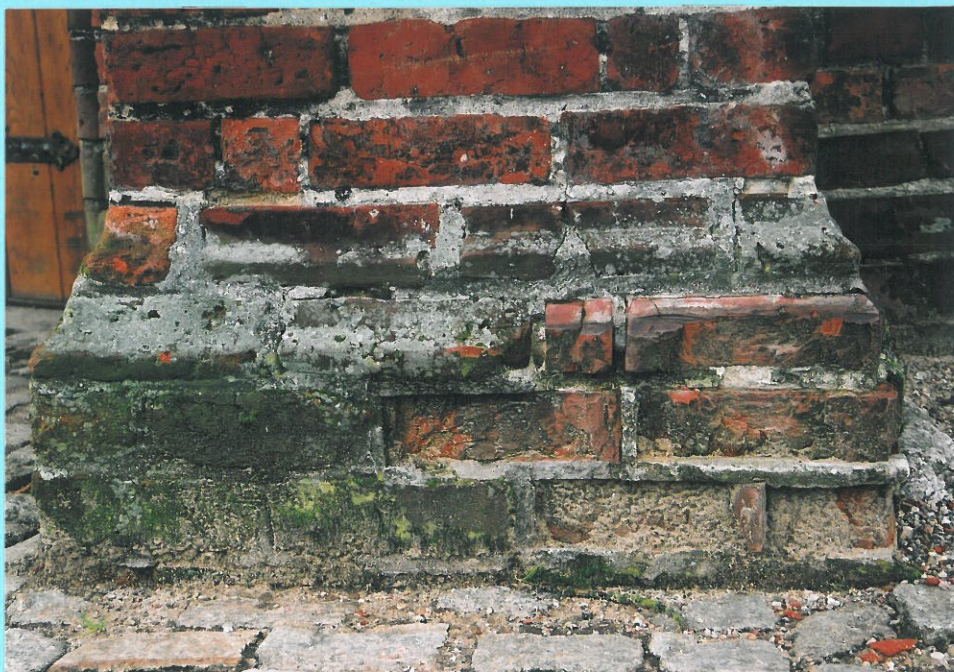
Fot. 45. Koszalin, gotycka kaplica św. Gertrudy, elewacje, przeszło północne, kondygnacja dolna, przypora północno-zachodnia, ściana czołowa, strefa cokołowa, stan przed konserwacją, lipiec 2004 /fot. Marek Delimat/.

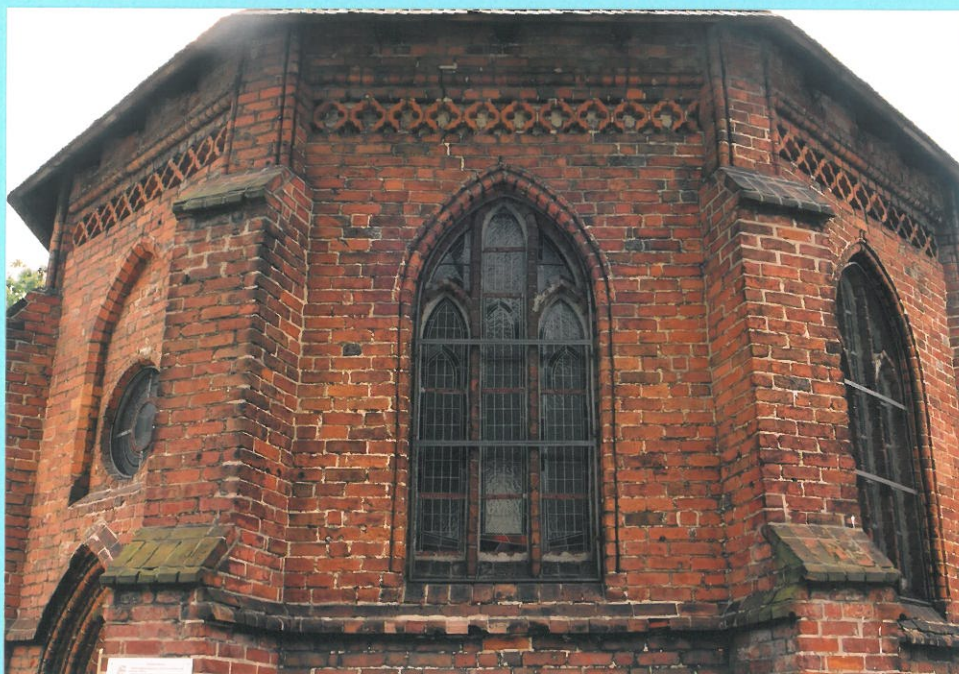
Fot. 46. Koszalin, gotycka kaplica św. Gertrudy, elewacje, przeszło północno-zachodnie, kondygnacja górna, stan przed konserwacją, lipiec 2004 /fot. Marek Delimat/.

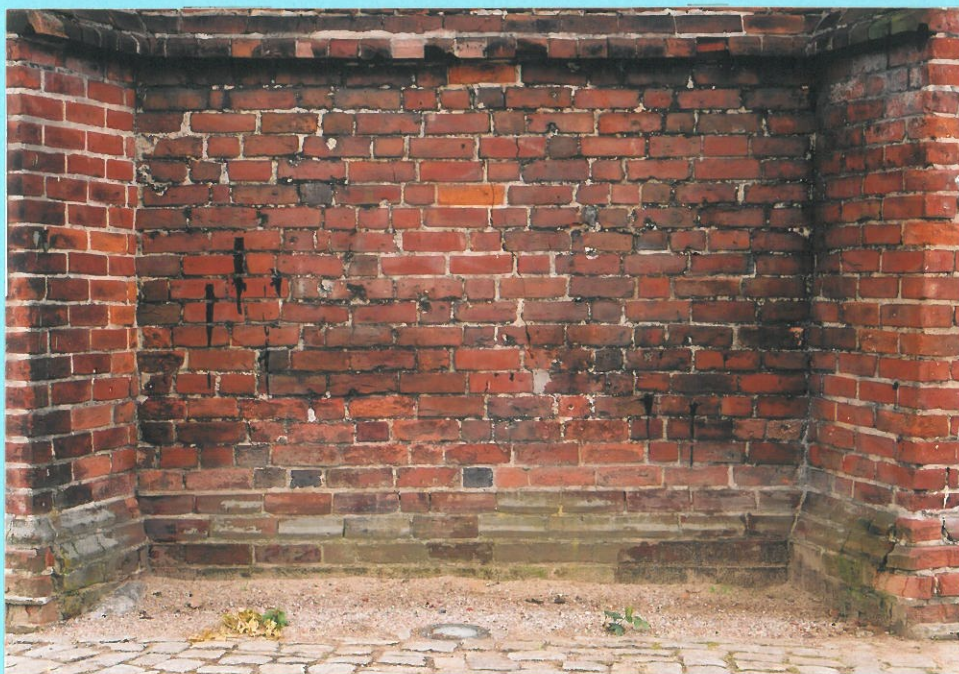
Fot. 47. Koszalin, gotycka kaplica św. Gertrudy, elewacje, przeszło północno-zachodnie, kondygnacja dolna, stan przed konserwacją, lipiec 2004 /fot. Marek Delimat/.

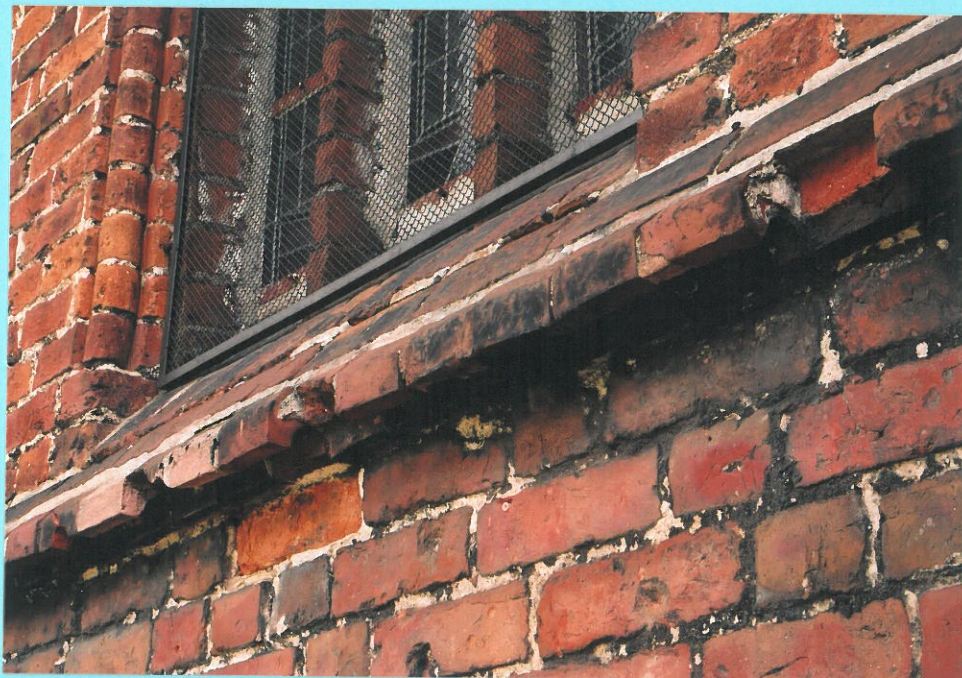
Fot. 48. Koszalin, gotycka kaplica św. Gertrudy, elewacje, przeszło północno-zachodnie, kondygnacja dolna, fragment gzymsu kordonowego, stan przed konserwacją, lipiec 2004 /fot. Marek Delimat/.

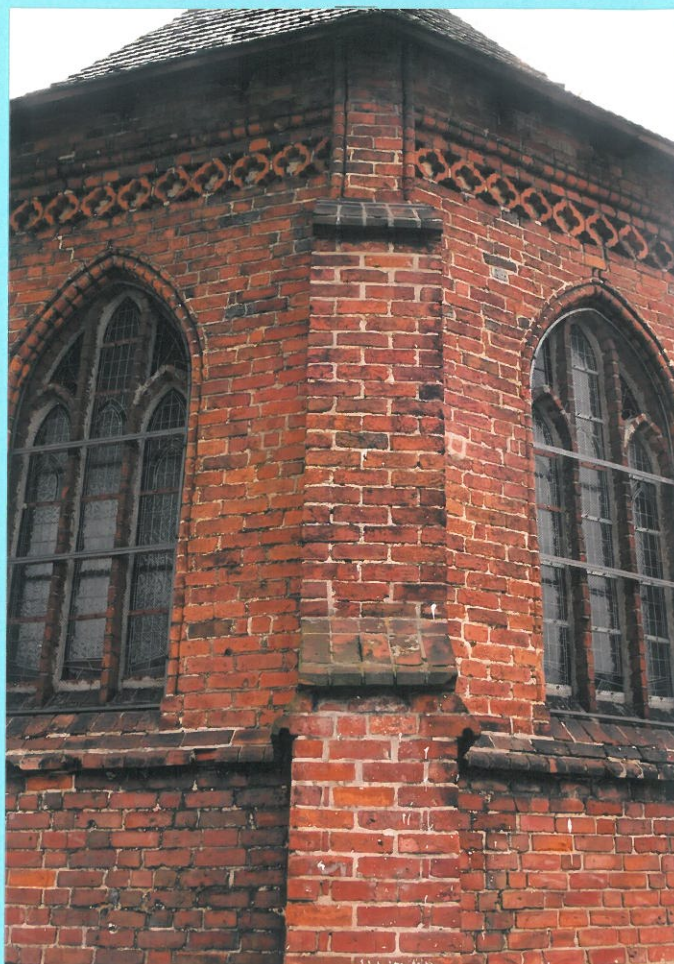
Fot. 49. Koszalin, gotycka kaplica św. Gertrudy, elewacje, przęsło północno-zachodnie, kondygnacja górna, przypora zachodnia, ściana czołowa, stan przed konserwacją, lipiec 2004 /fot. Marek Delimat/.

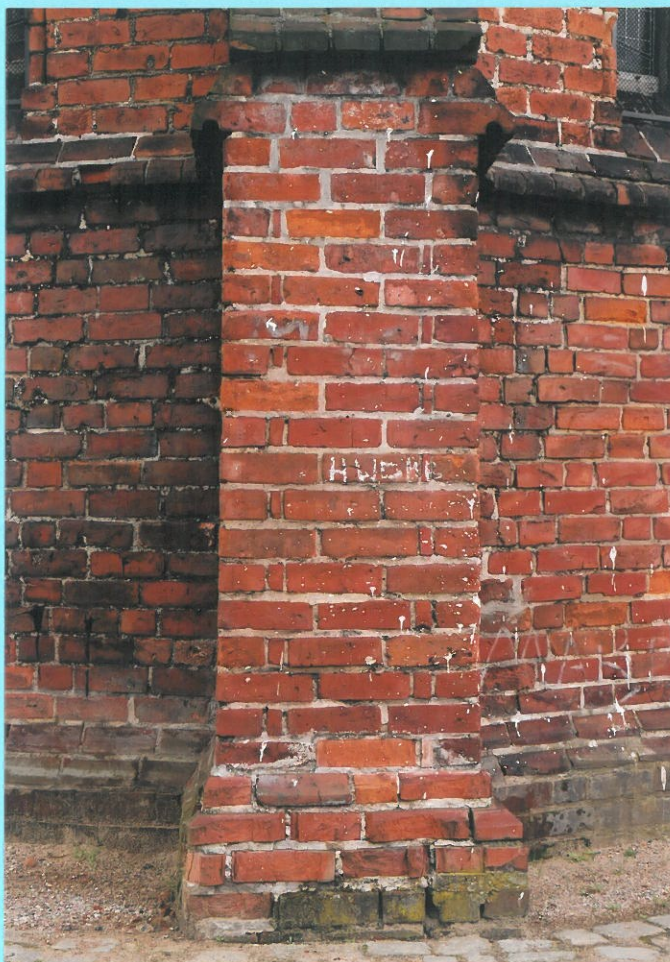
Fot. 50. Koszalin, gotycka kaplica św. Gertrudy, elewacje, przesło północno-zachodnie, kondygnacja dolna, przypora zachodnia, ściana czołowa, stan przed konserwacją, lipiec 2004 /fot. Marek Delimat/.
