Marek Delimat, Problematyka konserwatorska elewacji gotyckiej kaplicy św. Gertrudy w Koszalinie, Wrocław 2004.

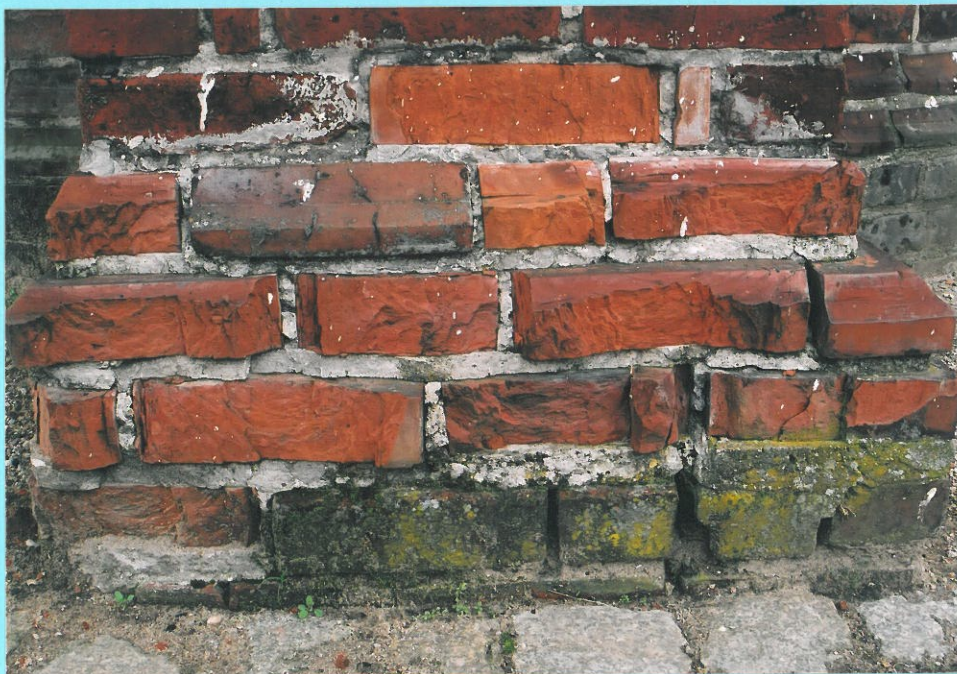
Fot. 51. Koszalin, gotycka kaplica św. Gertrudy, elewacje, przesło północno-zachodnie, kondygnacja dolna, przypora zachodnia, ściana czołowa, strefa cokołowa, stan przed konserwacją, lipiec 2004 /fot. Marek Delimat/.

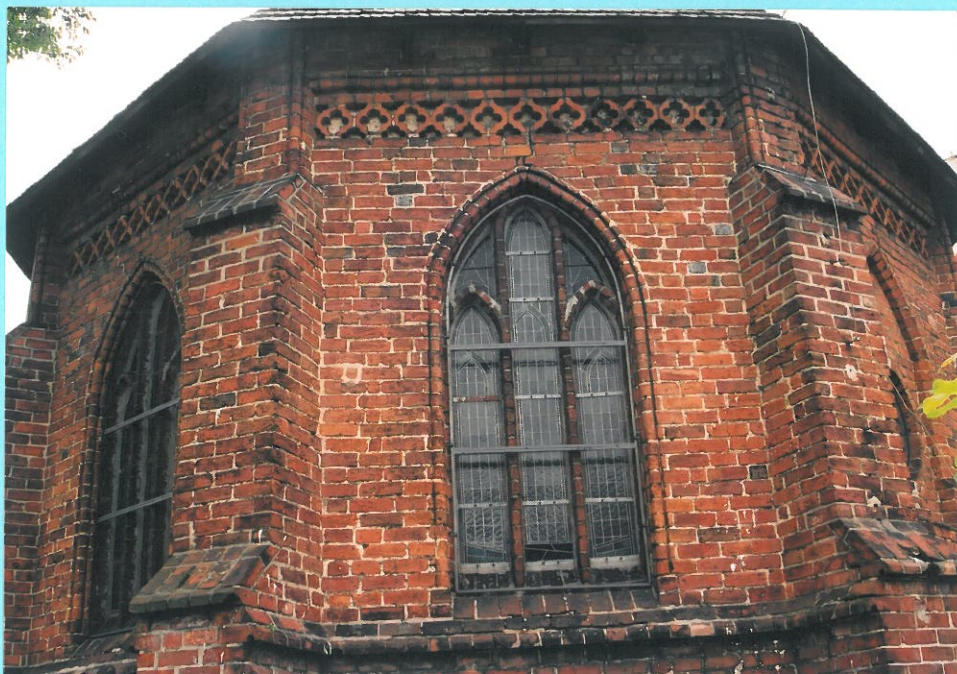
Fot. 52. Koszalin, gotycka kaplica św. Gertrudy, elewacje, przęsło zachodnie, kondygnacja górna, stan przed konserwacją, lipiec 2004 /fot. Marek Delimat/.

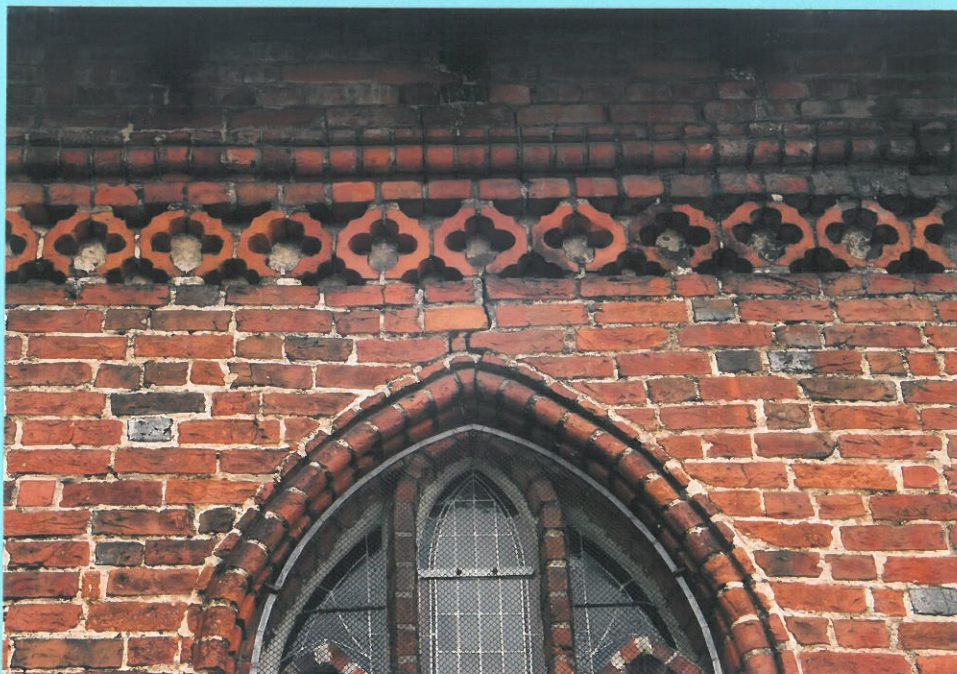
Fot. 53. Koszalin, gotycka kaplica św. Gertrudy, elewacje, przęsło zachodnie, kondygnacja górna, fragment ceramicznego fryzu, stan przed konserwacją, lipiec 2004 /fot. Marek Delimat/.

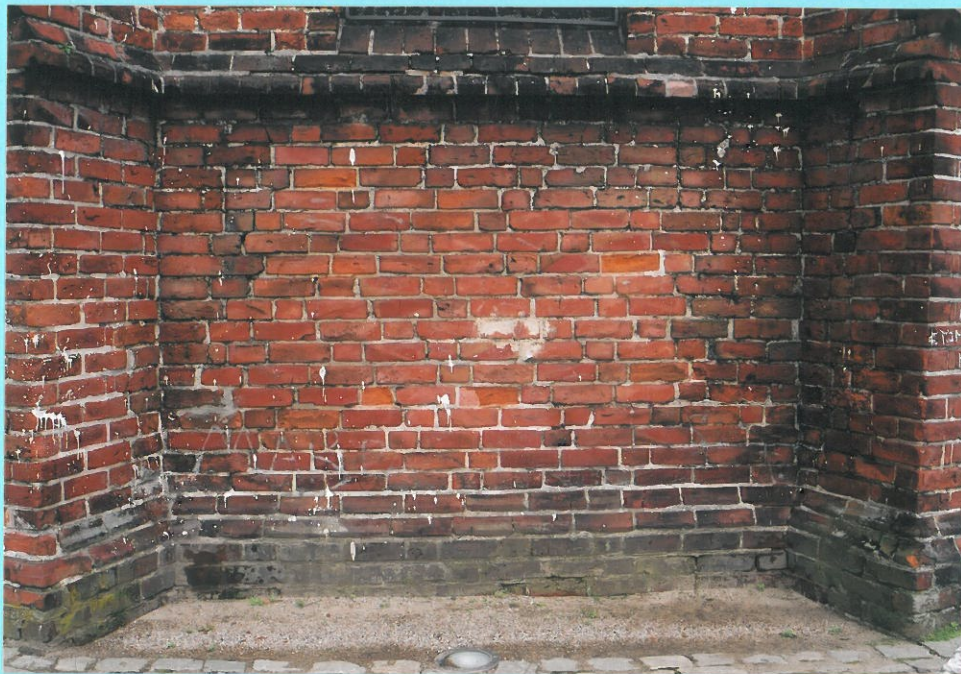
Fot. 54. Koszalin, gotycka kaplica św. Gertrudy, elewacje, przeszło zachodnie, kondygnacja dolna, stan przed konserwacją, lipiec 2004 /fot. Marek Delimat/.

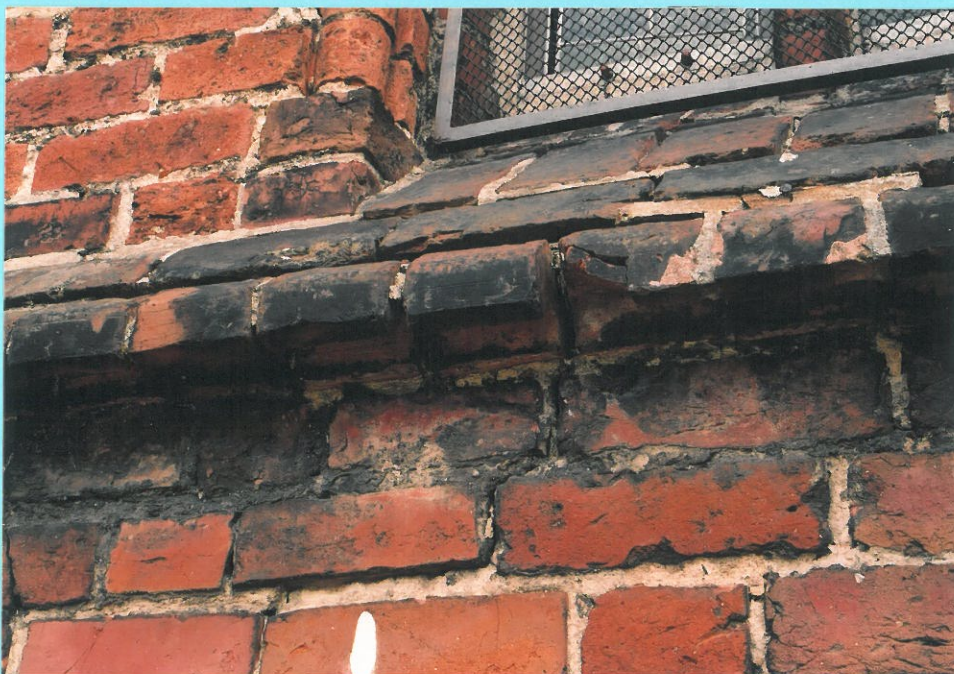
Fot. 55. Koszalin, gotycka kaplica św. Gertrudy, elewacje, przeszło zachodnie, kondygnacja dolna, fragment gzymsu kordonowego, stan przed konserwacją, lipiec 2004 /fot. Marek Delimat/.

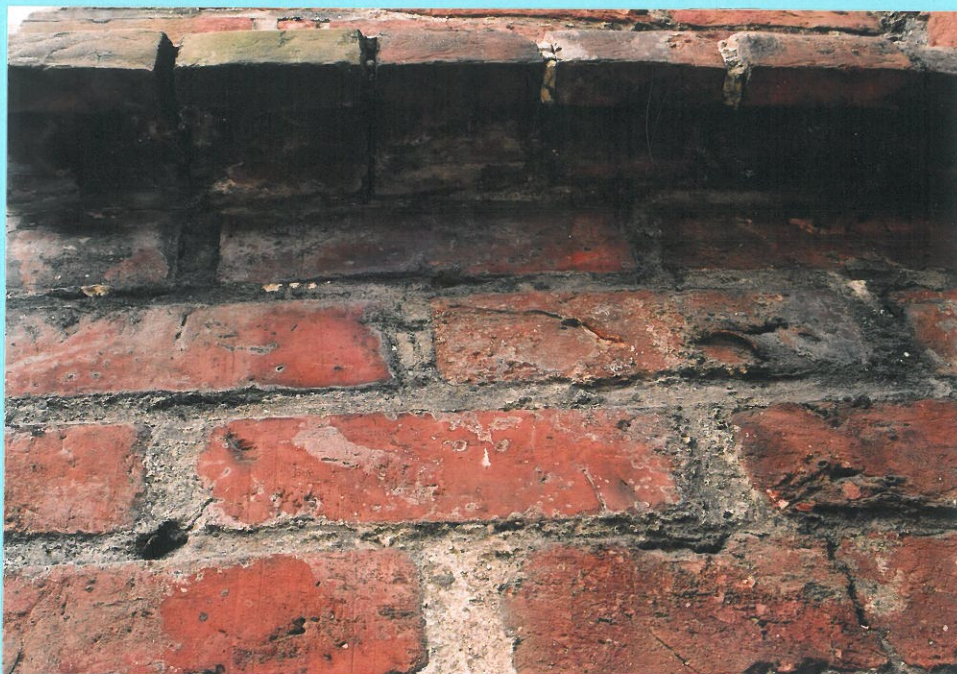
Fot. 56. Koszalin, gotycka kaplica św. Gertrudy, elewacje, przeszło zachodnie, kondygnacja dolna, fragment strefy pod gzymsem kordonowym, stan przed konserwacją, lipiec 2004 /fot. Marek Delimat/.

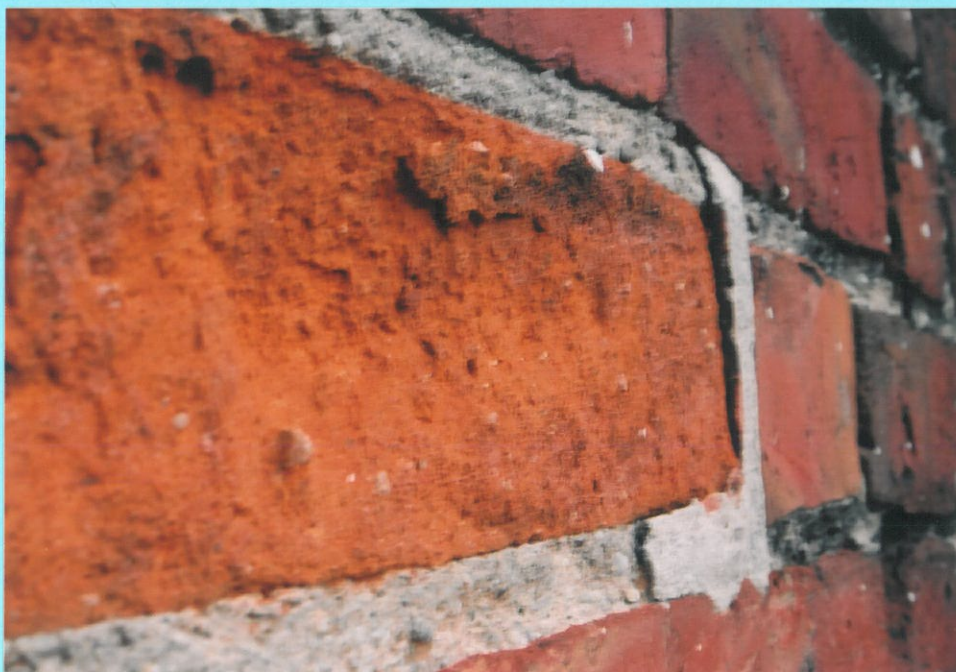
Fot. 57. Koszalin, gotycka kaplica św. Gertrudy, elewacje, przeszło zachodnie, kondygnacja dolna, fragment cegły, stan przed konserwacją, lipiec 2004
/fot. Marek Delimat/.
