EKSPERTYZA TECHNICZNA

**dotycząca sposobu likwidacji lokalnych zawilgoceń oraz
uciągnięcia zarysowań ścian i stropów obserwowanych na części
obiektów Specjalnego Ośrodka Szkolno-Wychowawczego
przy ul. Rzecznej 5 w Koszalinie**

**Specjalny Ośrodek Szkolno-Wychowawczy
75-724 Koszalin, ul. Rzeczna 5**

Koszalin, grudzień 2015 r.

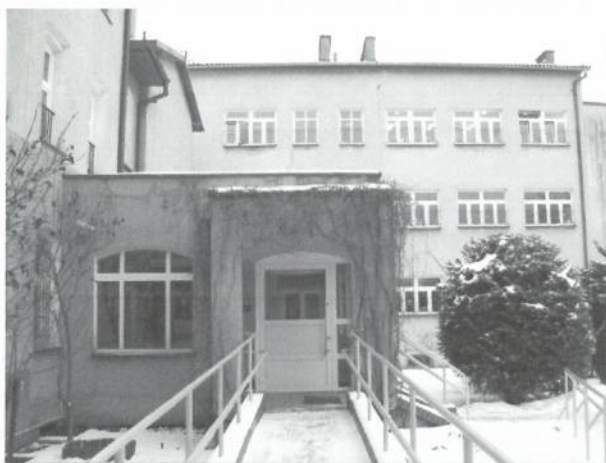
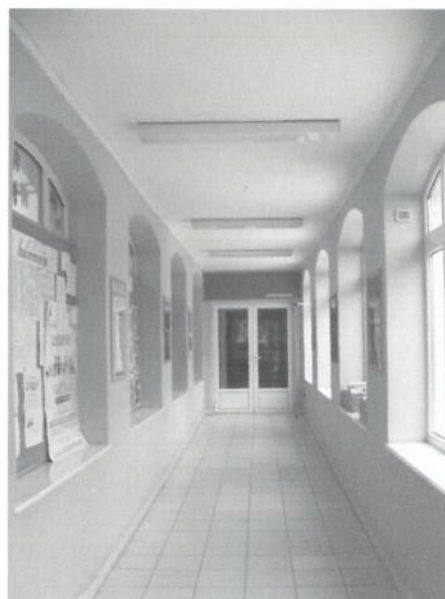
Fot. 3.9. Ogólny widok parterowego łącznika komunikacyjnego pomiędzy internatem i budynkiem szkoły

Aktualny stan techniczny łącznika ocenia się jako dobry. Nie stwierdzono żadnych niepokojących zarysowań ścian oraz konstrukcji nośnej stropodachu świadczących o niewłaściwej współpracy obiektu z podłożem gruntowym.

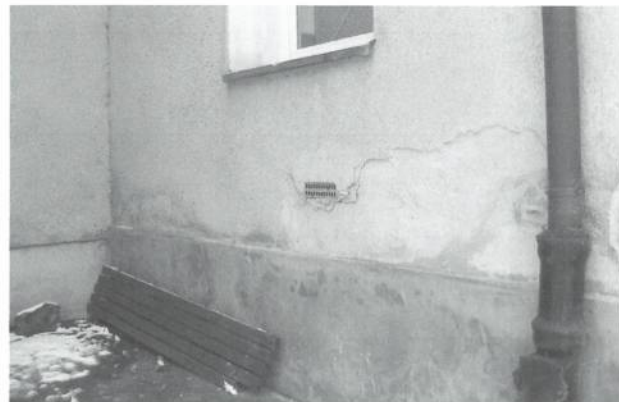
Dwa najbardziej niepokojące spękania (o znacznej szerokości rozwarcia) stwierdzono w górnych partiach północno-wschodniego naroża budynku. Uszkodzenia te łączą się z poziomymi rozwarstwieniami północnej ściany szczytowej i wraz z oddalaniem się od wspomnianego naroża zwiększają swą rozwartość (fot. 3.10 i 3.11). Spękania te wymagają realizacji niskociśnieniowej iniekcji przy zastosowaniu suspensji cementowej lub żywic poliuretanowych, osiatkowania uszkodzonych obszarów muru oraz wykonania nowych dwuwarstwowych tynków. Stan betonowych opasek usytuowanych przy budynku sali sportowej oraz pawilonie pralni (segment „D”) kwalifikuje je w całości do wymiany i zastąpienia opaską żwirową lub wykonaną z polbruki.

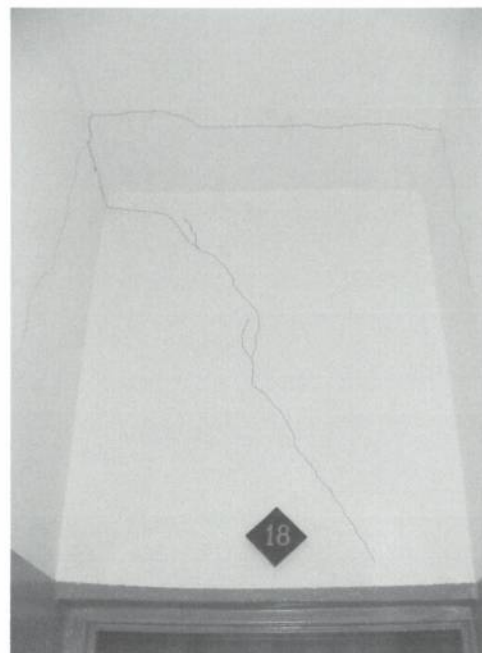
Fot. 3.14. Niezbyt rozległe o małej szerokości rozwarcia zarysowania stropu nad salą korekcyjną oraz ścian i stropu nad piętrem budynku w obszarze wejścia do pomieszczenia nr 18

Zarysowania stropów sali gimnastycznej koncentrują się głównie w północnej części obiektu, tj. w obszarze sali korekcyjnej (fot. 3.14). Uszkodzenia te są niezbyt rozległe a ich szerokość rozwarcia kształtuje się w wielkości od 0,05 do 0,25 mm. Naprawa tych uszkodzeń wymaga usunięcia zarysowanych wypraw tynkarskich oraz wykonania nowych na siatce z włókien szklanych.

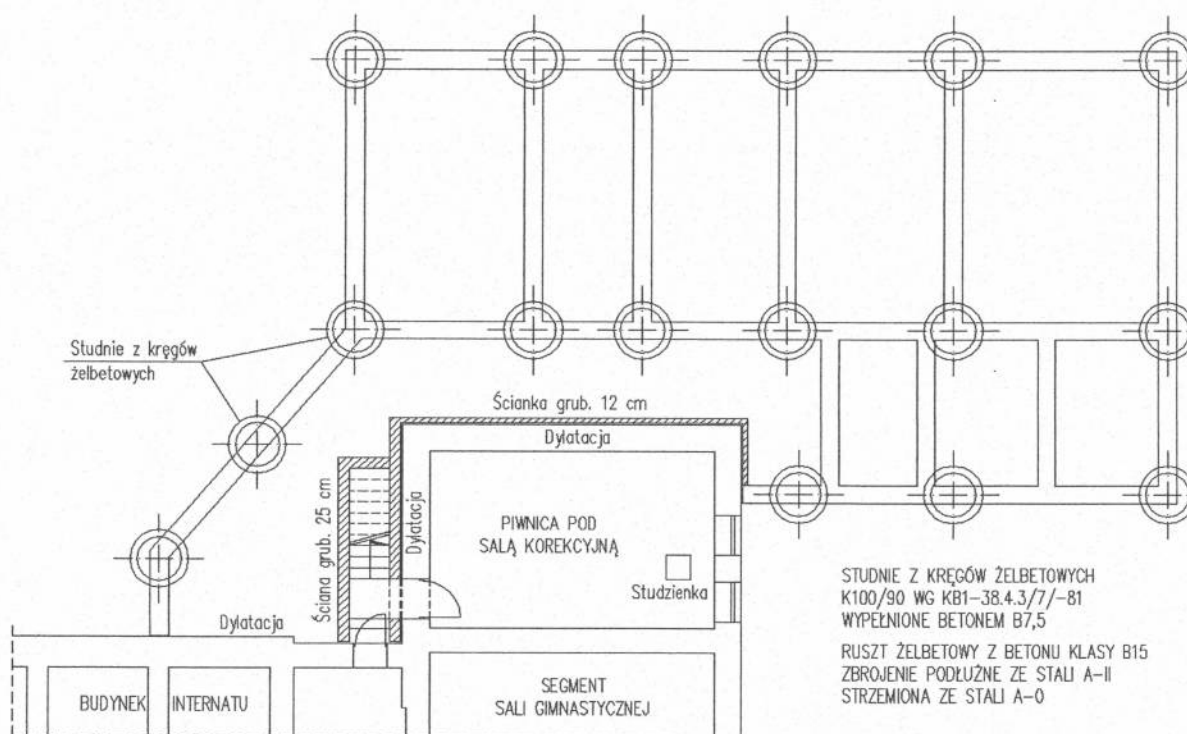
Rys. 3.4. Układ fundamentów budynku pralni oraz rozmieszczenie studni z prefabrykowanych kręgów betonowych K100/90 wg pierwotnej dokumentacji projektowej [1.3.2]

Zgodnie z ekspertyzą techniczną² oraz zapisami w dzienniku budowy [1.3.12] – na etapie wykonawstwa, słabonośne podłoże pod fundamentami pralni wzmocniono kolumnami kamiennymi wykonanymi metodą wibrowymiany. Łącznie zrealizowano 40 kolumn o średnicy od 80 do 100 cm oraz długości w granicach 5 ÷ 7 m. Kontrolne badania kolumn wykazały, iż uzyskano wystarczający stopień zagęszczenia materiału użytego do ich wykonania. Nad wspomnianymi kolumnami zaprojektowano i wykonano nasyp wyrównawczy z gruntu niepoistego. Brak jest informacji, co do uzyskanego stopnia zagęszczenia tego nasypu. Można jedynie przypuszczać, iż prace te wykonano niezbyt starannie, bowiem w krótkim czasie stwierdzono wyraźne osiadanie posadzek w części pomieszczeń pralni. Aktualnie nie stwierdzono takich usterek, bowiem skutecznie usunięto przyczyny ich powstania.

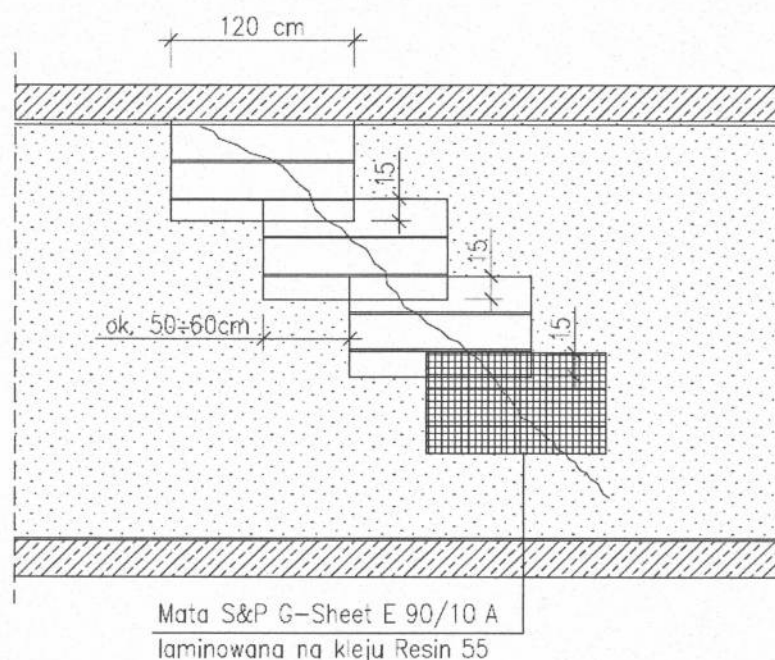
Rys. 5.3. Sposób uciąglenia ukośnego zarysowania ściany ceglanej matami z włókien szklanych *S&P G-Sheet E 90/10 A*

W celu poprawy trwałości oraz estetyki obiektu zarysowania te (fot. 3.8) wymagają uciążlenia poprzez wklejenie w spoiny muru kotew spiralnych lub zabezpieczenia obszarów uszkodzeń matami z włókien szklanych.

4. Bezpośrednio przed przystąpieniem do laminowania zarysowanego obszaru ściany przy użyciu maty kompozytowej z włóknami szklanymi *S&P G-Sheet E 90/10 A*, należy określić temperaturę powierzchni muru i otoczenia, jak również względną wilgotność powietrza. Temperatura powierzchni muru powinna być co najmniej o 3° C wyższa od temperatury punktu rosy.

5. Przed nałożeniem maty *S&P G-Sheet E 90/10 A*, nanieść przy użyciu pędzla – na wcześniej zaimpregnowaną i wyprawioną powierzchnię muru – żywicę laminującą *Resin 55*. Przyciętą na długość 1,2 m matę *S&P G-Sheet E* układać ręcznie na świeżo nałożonej warstwie żywicy, zaciągając ją klejem laminującym *Resin 55* przy użyciu szpachelki z utwardzonej gumy lub piankowego wałka, prowadzonego wyłącznie wzdłuż włókien maty. Kolejne pasma maty układać na zakład o szerokości 150 mm (rys 5.3) z zachowaniem zasady mokre na mokre. Składniki żywicy *Resin 55* mieszać w częściach wagowych w proporcji 2:1 (żywica : utwardzacz), zwracając uwagę by dodawać utwardzacz do żywicy, a nie odwrotnie. Mieszanie obu składników wykonać bardzo starannie przy użyciu wolnoobrotowej wiertarki wyposażonej w mieszadło.

6. Naklejoną matę zabezpieczyć powłoką impregnującą w postaci żywicy *Resin 55*, nakładanej przy użyciu piankowego wałka lub pędzla. W celu poprawienia przyczepności później nakładanej warstwy wykańczającej, świeżo zaimpregnowaną matę posypać jednofrakcyjnym piaskiem kwarcowym.
7. Po upływie 3-4 dni przystąpić do wykończenia naprawianych powierzchni, systemowym lub tradycyjnym tynkiem cementowo-wapiennym. Po przeschnięciu tynku przystąpić do malowania ściany w kolorze dostosowanym do pozostałej części elewacji.

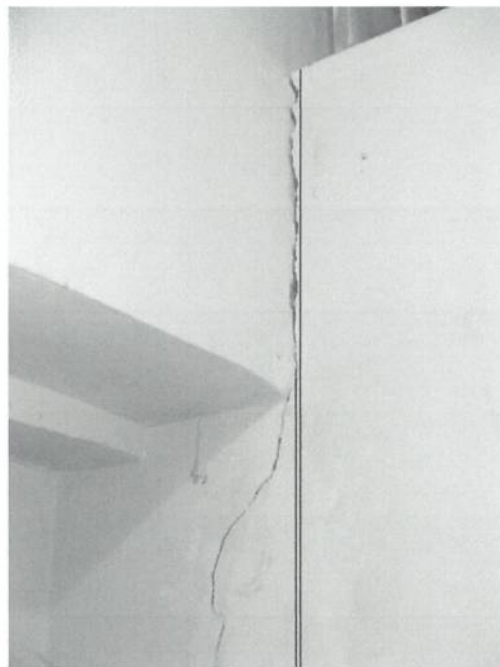
Fot. 5.6. Sposób nacięcia zamkniętej dylatacji ściany usytuowanej wzdłuż biegu schodów prowadzących do pomieszczenia byłej kotłowni

3. Ściana ograniczająca z lewej strony bieg schodów żelbetowych prowadzących do piwnicy usytuowanej pod salą korekcyjną (fot. 3.17b) wymaga uciążlenia istniejącego zarysowania kotwami *Remmers Spiralanker* o średnicy 8 mm i długości 1000 mm, wklejanymi przy użyciu zaprawy *Spiralankermörtel M20* w pionowo wycięte bruzdy o głębokości max. 50 mm, osiatkowania zarysowanego obszaru muru oraz wykonania nowego tynku. Ściana przeciwna, usytuowana z prawej strony biegu, wymaga wykonania iniekcji kurtynowej zabezpieczającej mur przed kapilarnym podciąganiem wody gruntowej i powierzchniowym przenikaniem wód opadowych oraz odtworzenia niepotrzebnie zamkniętej dylatacji (fot. 3.17a).

Odtworzenie zamkniętej dylatacji ściany usytuowanej przy schodach prowadzących do pomieszczenia starej kotłowni wymaga pionowego nacięcia przegrody na przedłużeniu istniejącego odspojenia górnej partii muru w płaszczyźnie styku ze ścianą łącznika usytuowanego pomiędzy budynkiem internatu i salą gimnastyczną (fot. 5.6). Nacięcie o głębokości 30 lub 35 mm i szerokości 12 lub 15 mm, wykonać przy użyciu szlifierki kątovej lub bruzdownicy wyposażonej w gładką tarczę diamentową. Krawędzie wykonanej bruzdy należy starannie wyrównać a następnie dokładnie oczyścić z części luźnych i pyłu przy użyciu sztywnego pędzla oraz przemysłowego odkurzacza. Wewnętrzne powierzchnie oczyszczonej szczeliny dylatacyjnej zagruntować przy użyciu pędzla jednoskładnikowym materiałem gruntującym *Sika® Primer-3N* utworzonym na bazie żywicy epoksydowej. Po przeschnięciu gruntu wsunąć w szczelinę (na głębokość 12 lub 15 mm) wałek podpierający wykonany z pianki poliuretanowej o zamkniętej strukturze komórkowej o średnicy większej od szerokości szczeliny w granicach 20-25%. Wypełnić szczelinę jednoskładnikowym materiałem uszczelniającym *Sikaflex PRO-3*.
