Dokumentacja geologiczno-inżynierska dla określenia warunków posadowienia obiektów – wiaduktów w ciągu drogi krajowej nr 6 – ulicy Monte Cassino w Koszalinie (działki ew. nr 20/2, 19/2, 18, 16, 657, 1/4, 22/3, 23, 21/24 obr. ew. 0020, 604/18, 147 obr. ew. 0015) w ramach zadania inwestycyjnego pn.: „Rozbiórka i budowa wiaduktów drogowych w ciągu Alei Monte Cassino w Koszalinie”

Rysunek
Mapa geologiczno-inżynierska

Załącznik nr
2.2

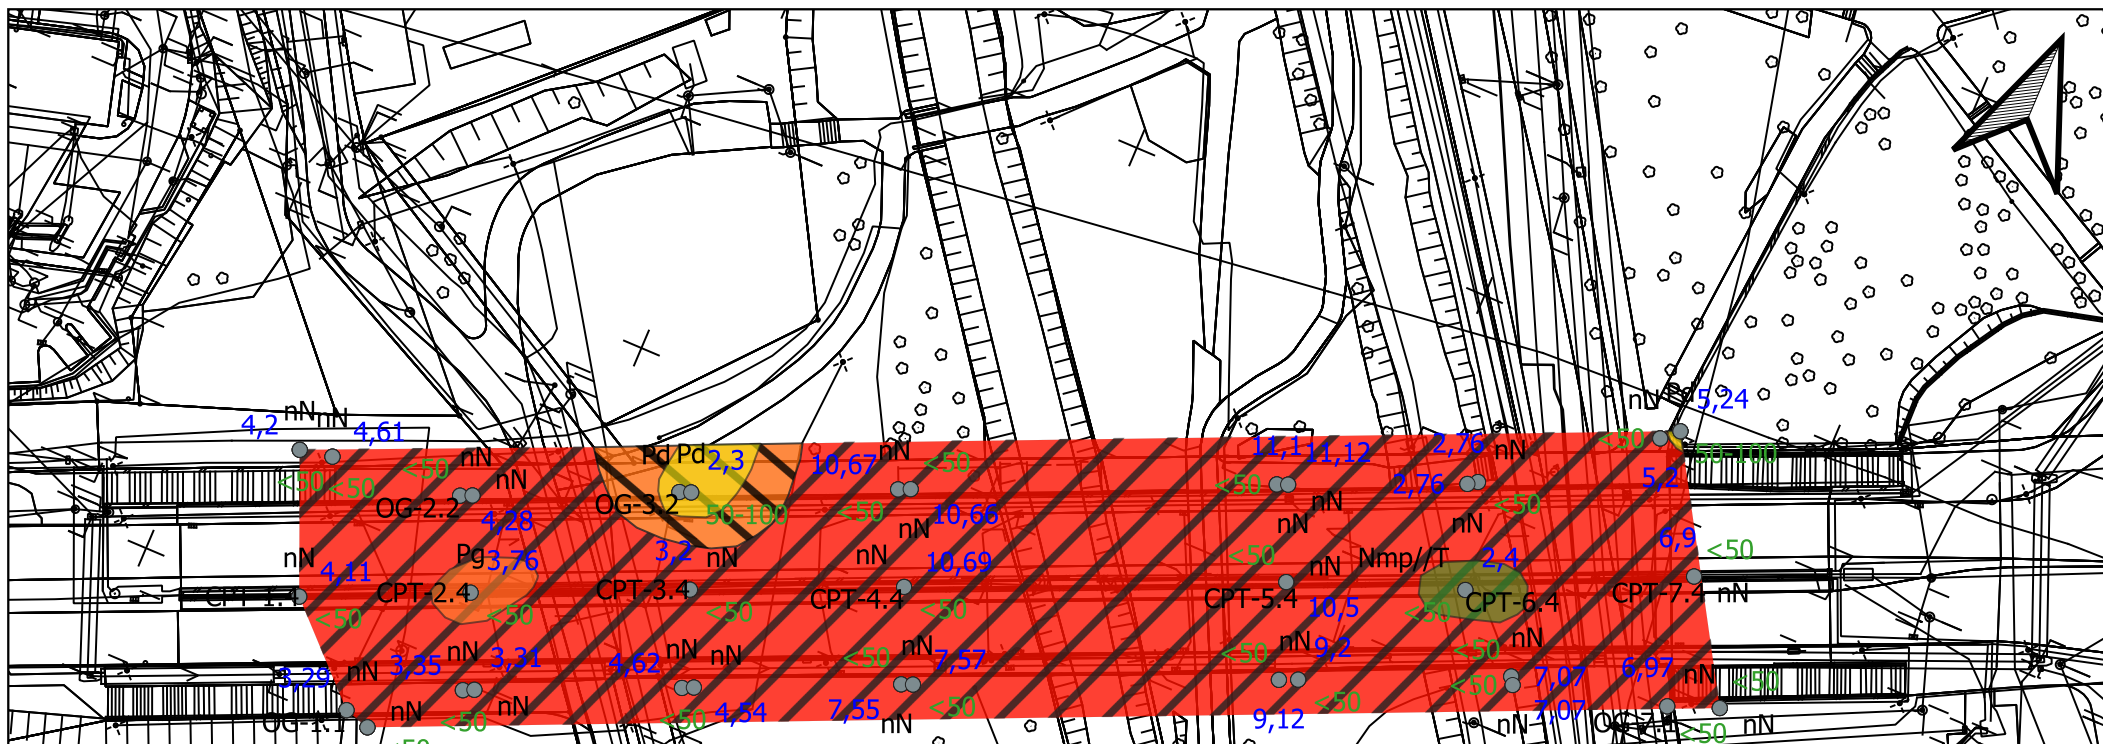
- OG-1.1/CPT-1.3 - punkt badawczy
- <math><50</math> - nośność gruntów (kolor zielony) [kPa]
- 3,29 - głębokość [m] do pierwszego poziomu wodonośnego (niebieski)
- ▨ warunki budowlane złe na głębokości 1 m p.p.t.
- ▨ warunki budowlane niekorzystne na głębokości 1 m p.p.t.
- Pd - Piaski drobne (osad występujący na głębokości 1 m p.p.t.)
- Pg - Piaski gliniaste (osad występujący na głębokości 1 m p.p.t.)
- Nmp//T - Namuł piaszczysty przewarstwiony torfem (osad 1 m p.p.t.)
- nN - Nasyp niekontrolowany (osad występujący na głębokości 1 m p.p.t.)
- Podkład mapy dokumentacyjnej
