S P R A W O Z D A N I E 2046/2024/OS  
Z POMIARÓW PÓL ELEKTROMAGNETYCZNYCH  
WYKONANYCH DLA POTRZEB OCHRONY ŚRODOWISKA

Badany obiekt: Instalacja radiokomunikacyjna Orange Polska S.A.

Numer i nazwa: 916 (42040N!) KOSZALIN BRONIEWSKIEGO  
(GKO\_KOSZALIN\_BRONIEWSKIEG2)

Adres: KOSZALIN, WŁADYSŁAWA BRONIEWSKIEGO 2, Powiat m. Koszalin, WOJ.  
ZACHODNIOPOMORSKIE

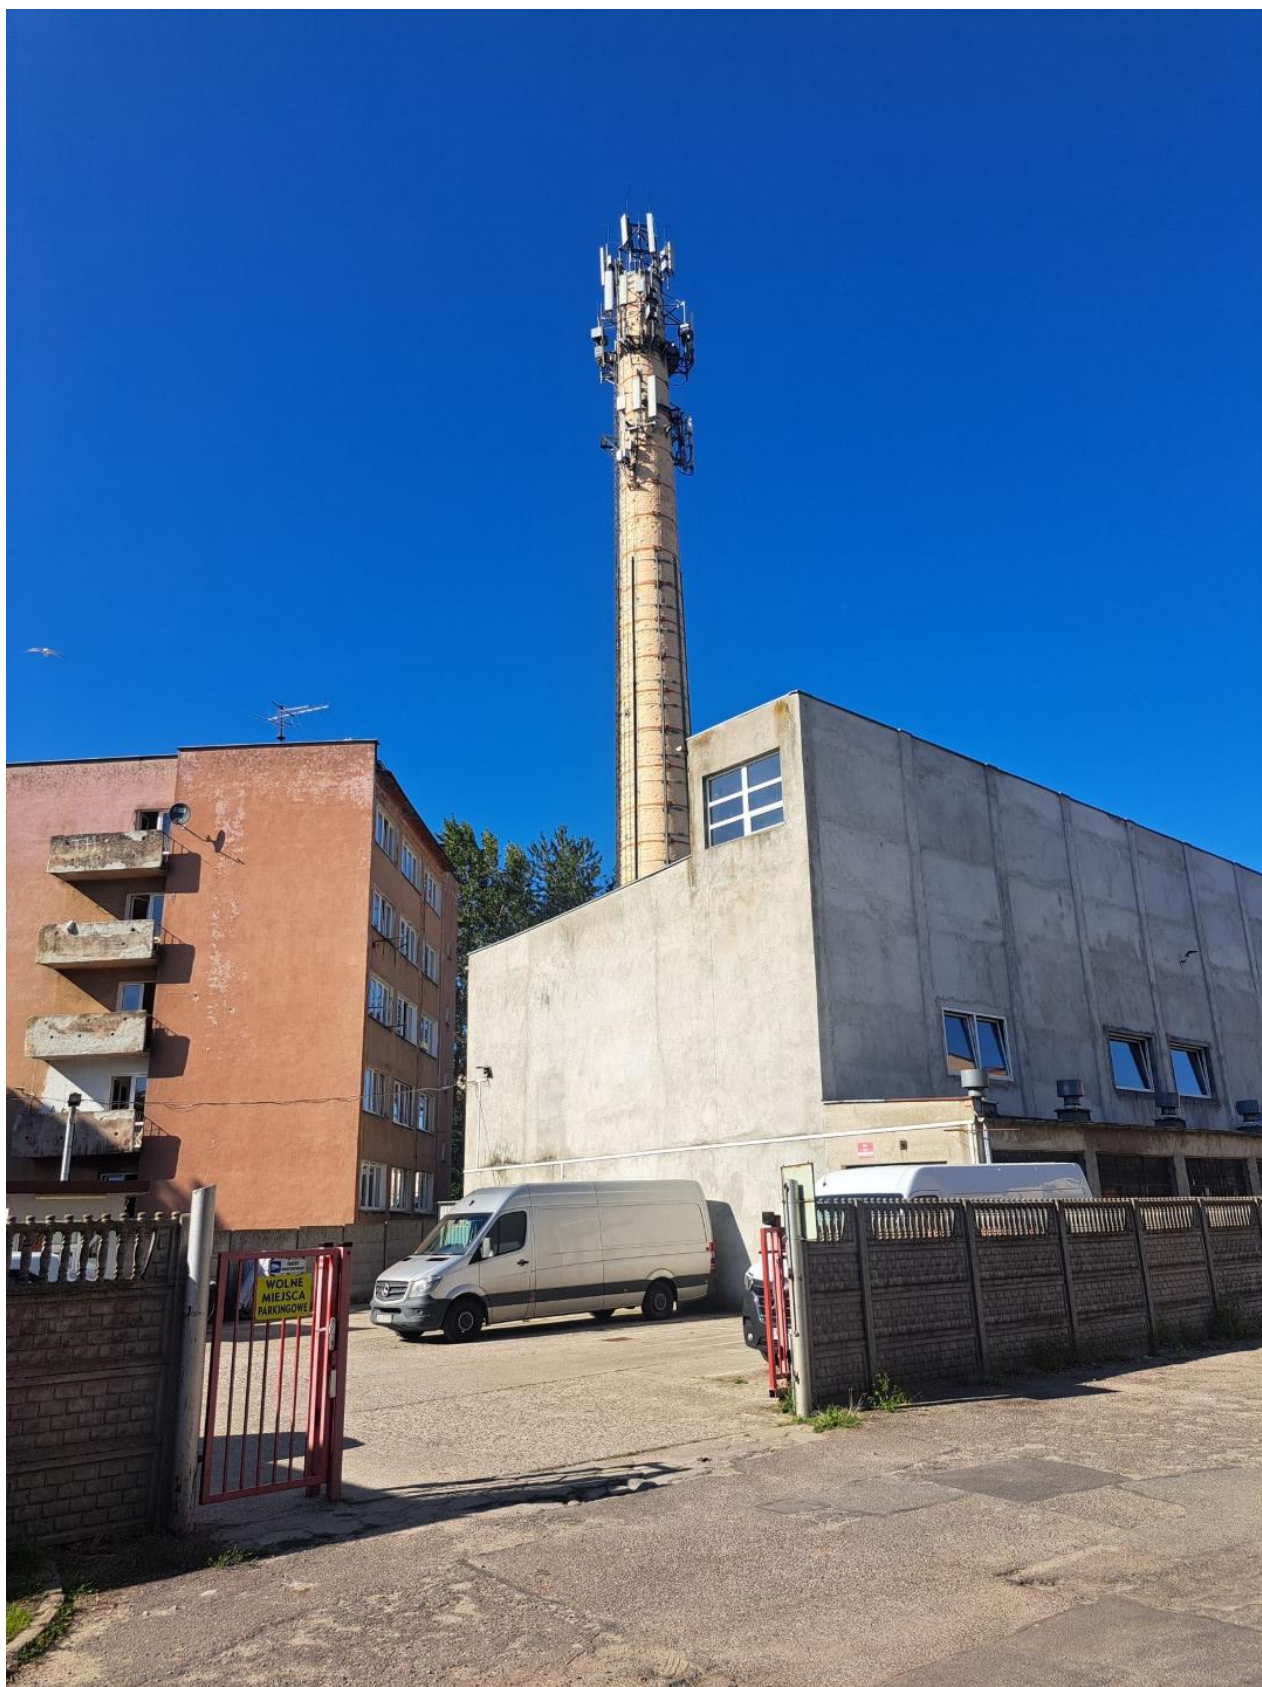
Załącznik nr 3

Instalacja radiokomunikacyjna zlokalizowana jest na terenie ogrodzonym. Anteny zawieszono na kominie. Urządzenia sterujące oraz zasilające zainstalowano w szafie outdoor u podstawy komina. Wokół instalacji znajduje się miasto.

**Instalacja radiokomunikacyjna Orange Polska S.A.**  
**916 (42040N!) KOSZALIN BRONIEWSKIEGO**  
**(GKO\_KOSZALIN\_BRONIEWSKIEG2)**  
**Dokumentacja fotograficzna**
